REFERENZ

St. Xystus

Bildstock, Skulptur, Brückenmauerwerk
2021-2021

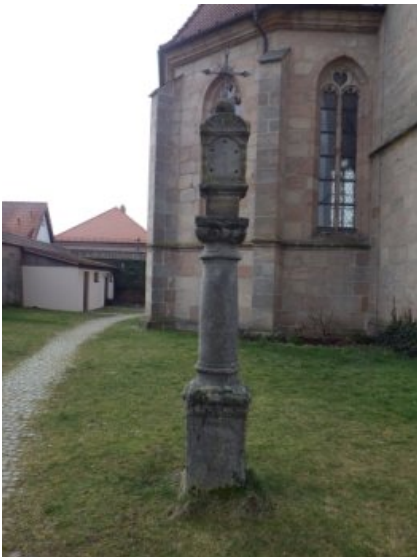
Vorzustand des Bildstocks

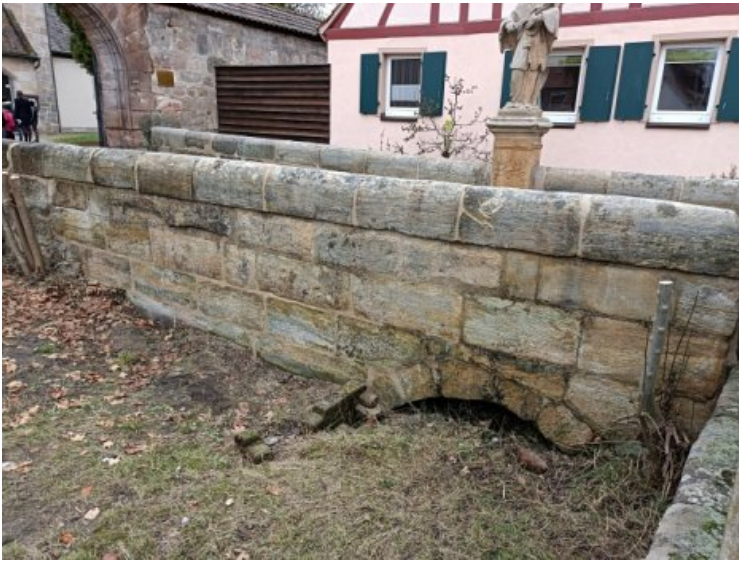
Endzustand des Brückenmauerwerks

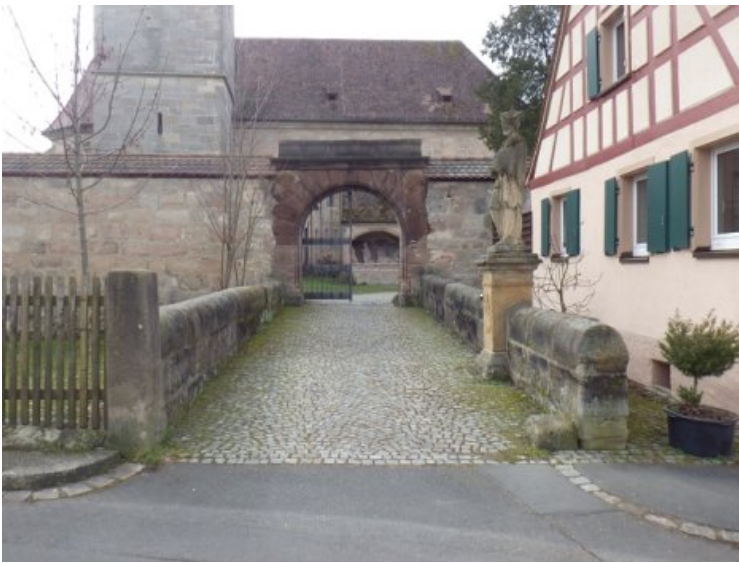
Vorzustand des Brückenmauerwerks
