**Anwesen Pfahlplätzchen 2**

Rustika - Ecklisene  
2019-2019

Das Anwesen am Pfahlplätzchen 2 befindet sich in der Bergstadt Bamberg im Bereich des "Sandes". Das sogenannte Haus zum St. Laurentius ist ein eingetragenes Baudenkmal.

Nach einem Unfallschaden war die Bearbeitung eines Werksteines an einer Ecklisene notwendig.

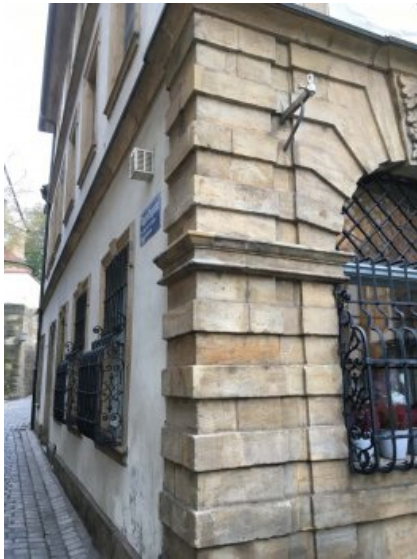
Fehlstellen an der Rustika-Ecklisene nach der Bearbeitung und abschließender farbliche Anpassung der neuen Ergänzungen nach original Bestand mit Normalretusche.

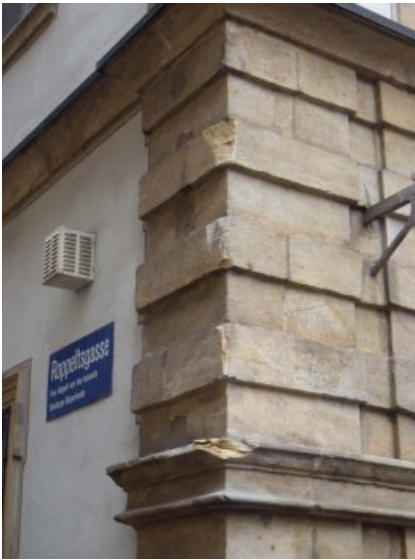
Durch einen Unfallschaden sind an der Rustika-Ecklisene Fehlstellen entstanden.
