### Kath. Stadtpfarrkirche St. Nikolaus

Bauzier am Turm  
2015-2015

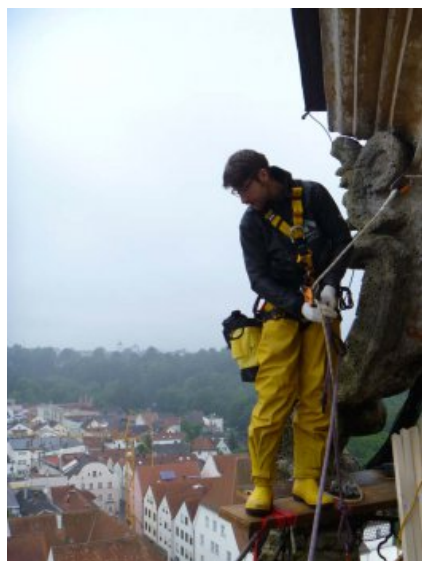
Die Sicherung und Konservierung der Bauzier erfolgte durch seilgesicherte Restauratoren.
