REFERENZ

Altarbildstock

Prozessionsaltar
2017-2017

Der Substanzerhalt unter Wiederherstellung eines einheitlichen Gesamtbildes war das Ziel der Konservierung und Restaurierung des Prozessionsaltars in Theres.

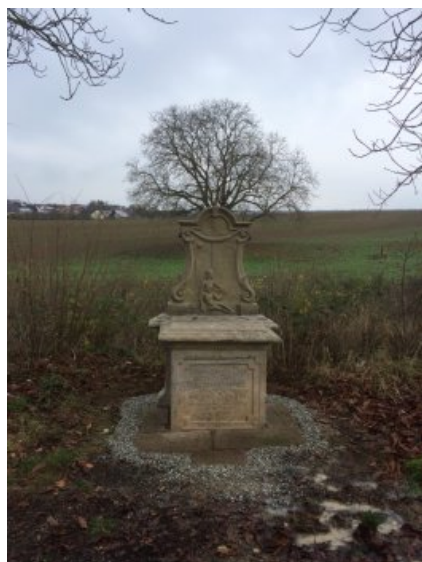
Der Prozessionsaltar nach der
Konservierung und Restaurierung.

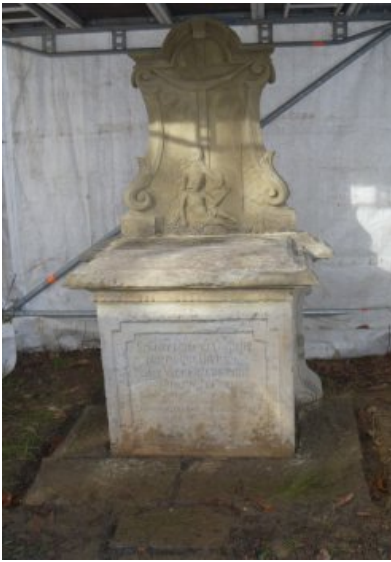
Der Prozessionsaltar nach der Konservierung und Restaurierung.

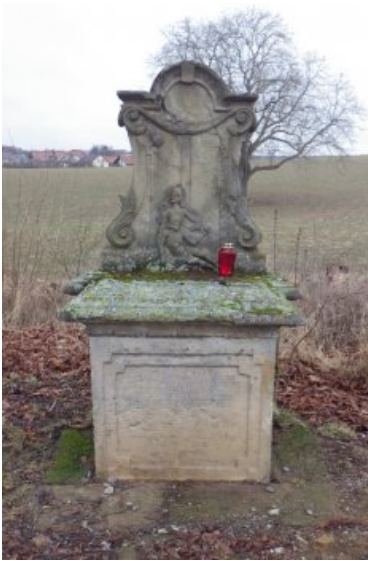
Der Prozessionsaltar vor der Konservierung und Restaurierung.

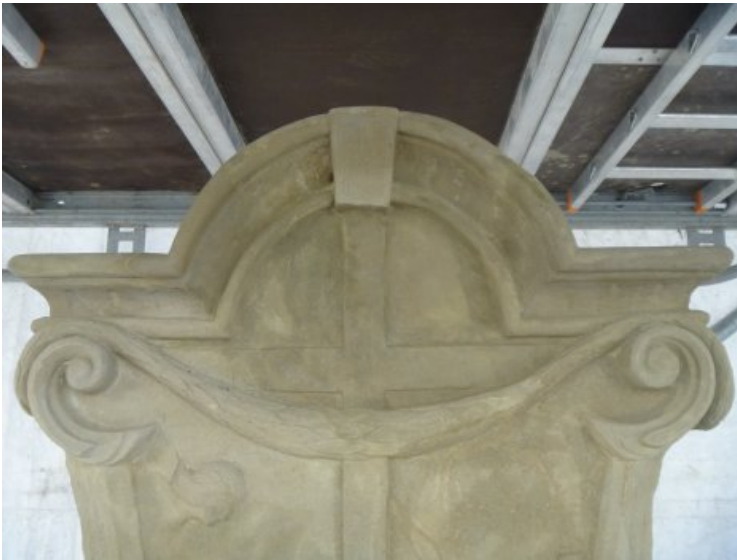
Im Altaraufsatz waren Risse, schuppene Bereiche und Fehlstellen zu verzeichnen.
