## REFERENZ

### Altarbildstock

Prozessionsaltar  
2017-2017

Der Substanzerhalt unter Wiederherstellung eines einheitlichen Gesamtbildes war das Ziel der Konservierung und Restaurierung des Prozessionsaltars in Theres.

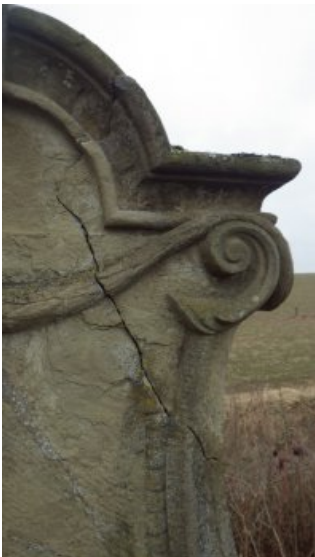
Der Prozessionsaltar vor der Konservierung und Restaurierung.
