REFERENZ

Theodorstraße 7

Kunststeineinfriedung und Sandsteinsockel
2016-2016

Sandsteinsockel und Kunststeineinfriedung der Mietshausgruppe mit reichem Jugendstildecor und klassisierenden Motiven wurde mit dem Ziel der Substanzerhaltung restauriert.

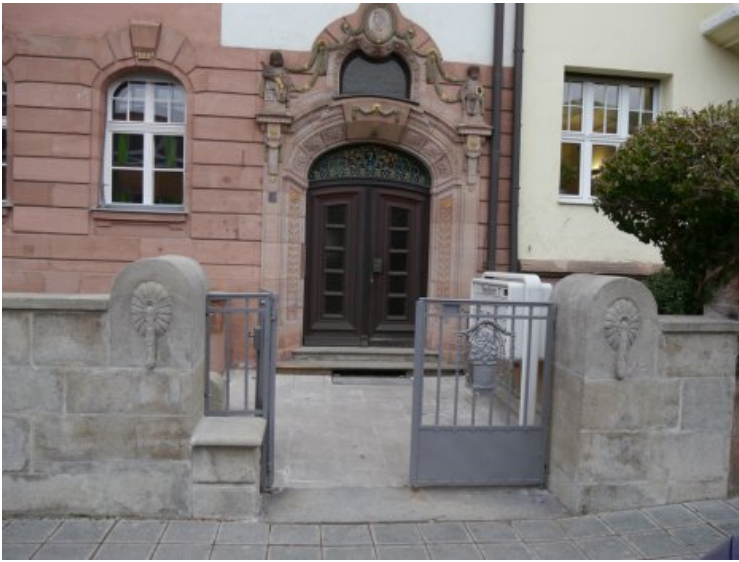
Die Einfriedung der Theodorstraße 7 in Nürnberg nach der Restaurierung.

- Defekte Mörtel entfernen und neuer Putzauftrag (Anschluss zwischen Torpfeiler und Grenzmauer zum Grundstück Nr. 9)
- Farbentfernung mit Partikelstrahl
- Heißdampfhochdruckreinigung
- Ergänzungen von Fehlstellen am Betonstein
- Korrosionsbehandlung
- Rissinjektion und Risschließung Betonwerksteine
- Verfugen

- Abprellen defekte Alterergänzungen und Mörtelüberzüge
- Nassreinigung
- Partielle Partikelstrahlreinigungen
- Vierungen, Verblendplatten
- Mineralische Ergänzungen
- Verfugung

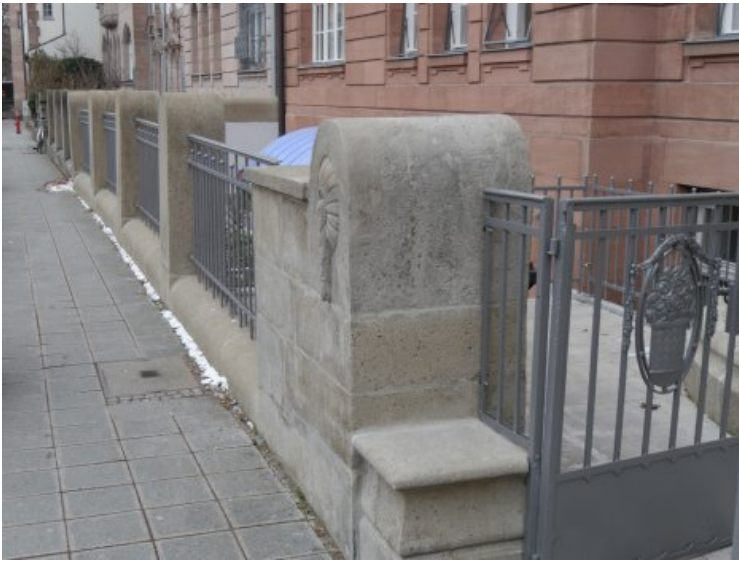
Die Einfriedung der Theodorstraße 7 in Nürnberg nach der Restaurierung.

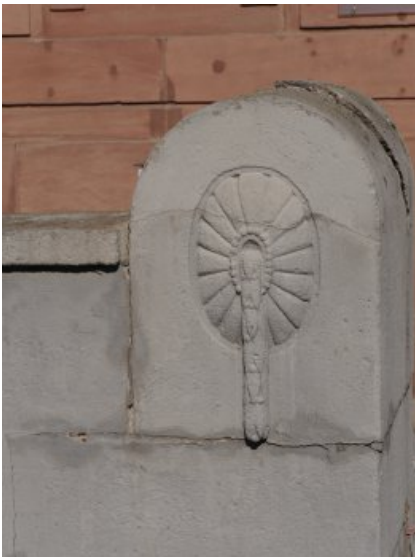
Kunststeineinfriedung vor der Restaurierung.

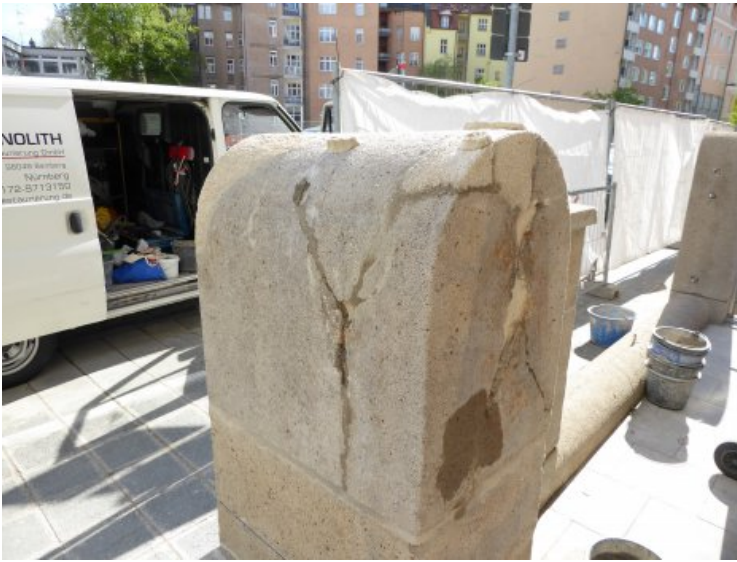
Beim Injizieren der Risse.

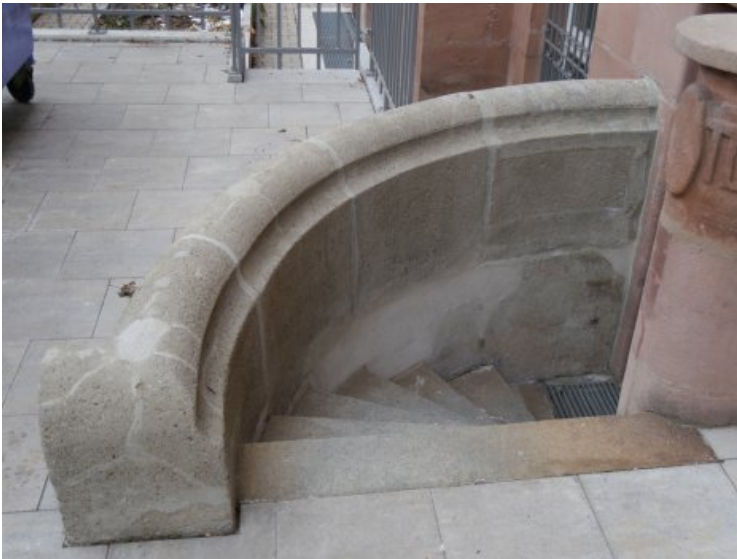
Die Kellertreppe nach der Restaurierung.

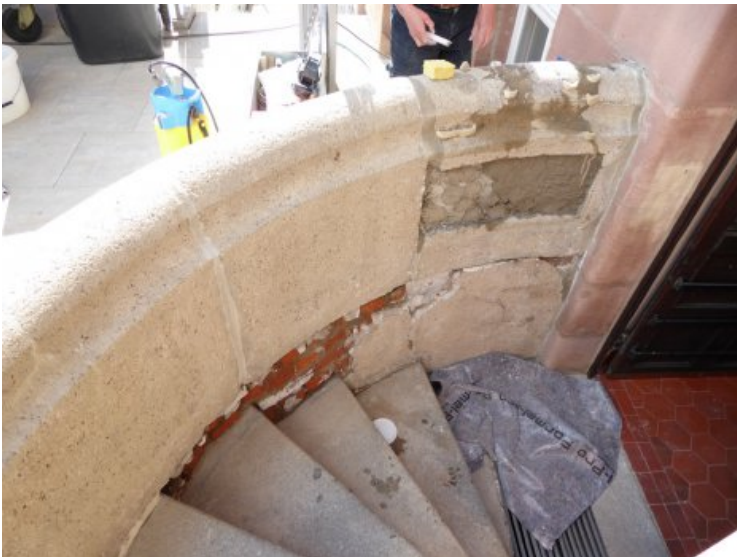
Während dem Injizieren der Risse in der Kellertreppe.
