REFERENZ

**Pfarrkirche St. Katharina**

Spolie, Epitaph  
2021-2021

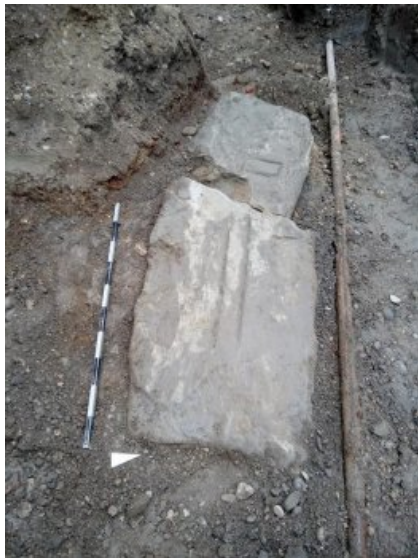
Die zerbrochene Spolie wurde während Grabungsarbeiten an der Kirche entdeckt, wurde wieder zusammengesetzt und im Kircheninnenraum ausgestellt. Das Epitaph war an Kirchenfassade angebracht und wurde nach der Bearbeitung wieder an seinem ursprünglichen Standort montiert.

- Reinigung
- Festigung
- Sicherung von Rissen und Materialablösungen
- Fehlstellenbearbeitung
- Retusche
- Montage

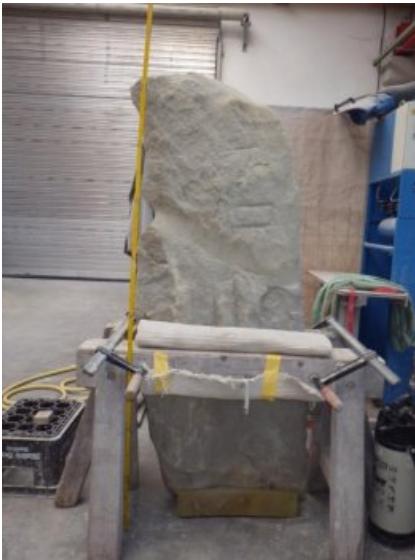
Die Spolie wurde bei Grabungsarbeiten entdeckt, ihre Fragmente lassen Rückschlüsse auf die ursprüngliche Form zu.

Nach Transport in die Werkstatt konnten die Teile wieder zusammengesetzt werden. Zudem wurde eine vermittelnden Ergänzung aus Restauriermörtel eingebracht.

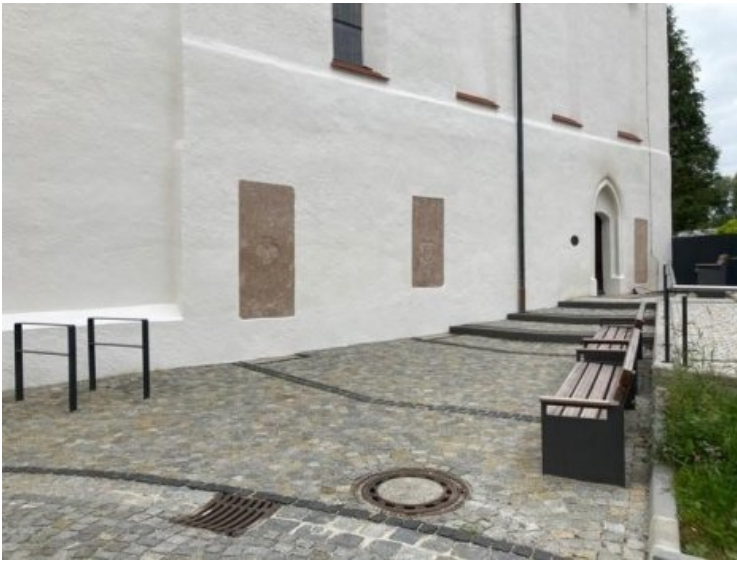
Das durch einen Frostschaden belastete Epitaph wurde zur Bearbeitung in die Werkstatt transportiert.
