REFERENZ

Gasthof Herrengasse 5

Treppe
2018-2018

Das Ziel der Restaurierung der Treppe des Gasthausees in der Herrengasse 5 in Eckental (Eschenau) war die Wiederherstellung der vermutlich bauzeitlichen Blockstufen.

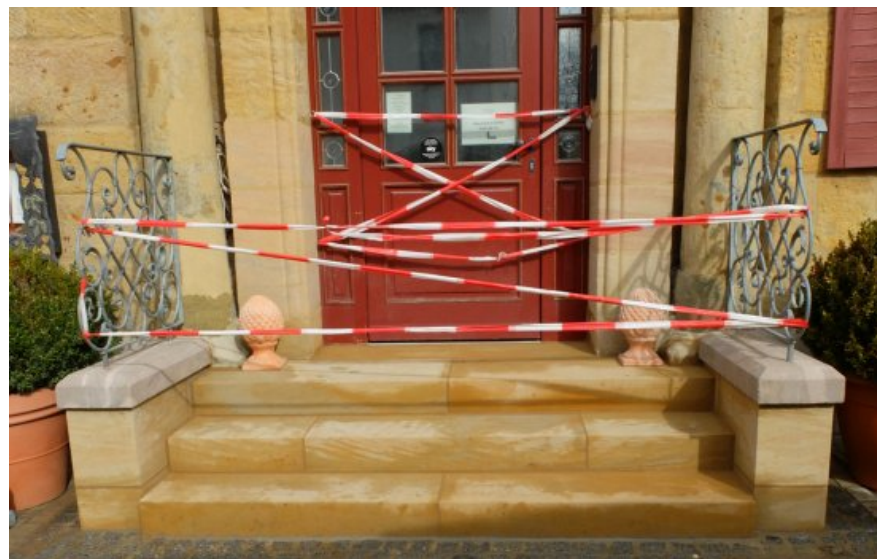
Die Treppenanlage am Eingang zum Gasthof in der Herrengasse 5 in Eckental (Eschenau) nach der Restaurierung.

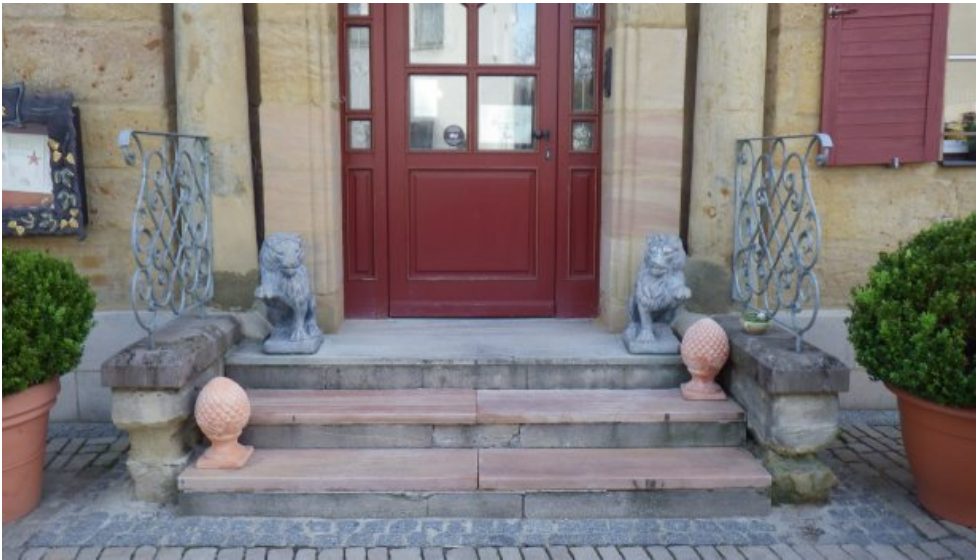
Die Treppenanlage am Eingang zum Gasthof in der Herrengasse 5 in Eckental (Eschenau) vor der Restaurierung.

Restaurierung der Treppenwangen:

- Abbau der Treppenwangen
- Restaurieren der zwei Abdecksteine
- Herstellen und Liefern von neuen Werksteinen
- Versetzen der Werksteine

Ersetzen Treppenstufen durch neue Blockstufen:

- Abbau der Treppenstufen
- Einbau neuer Blockstufen

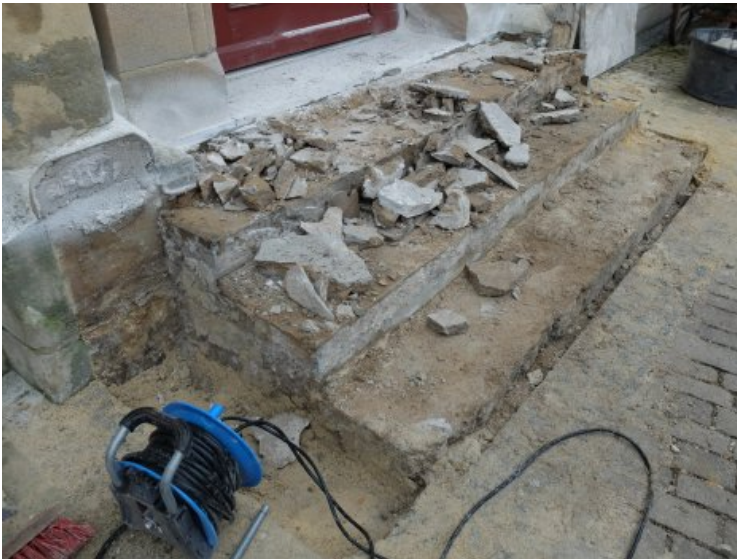
Nach dem Abbau der Treppenstufen.

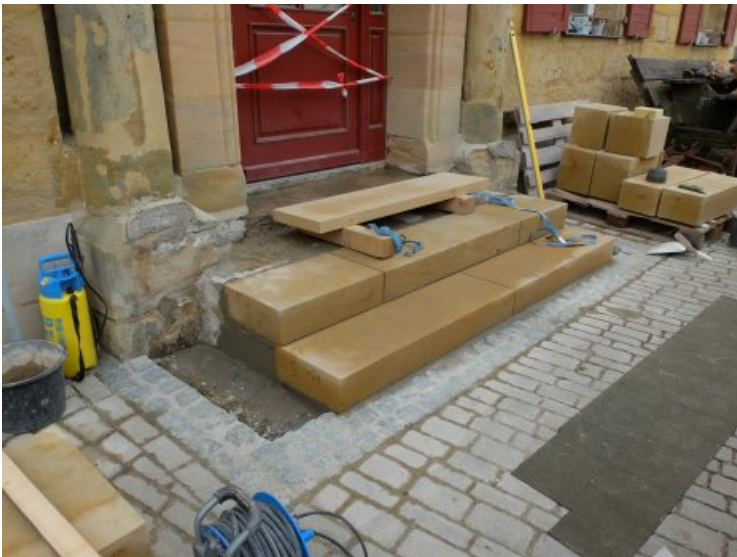
Beim Versetzen der neuen Blockstufen.
