## REFERENZ

### HI. Johannes von Nepomuk

Im Zuge der Bearbeitung von Fassung und Metallteilen (Gitter und Attribute) der Skulptur des Hl. Johannes von Nepomuk sowie zwei Putten auf reliefiertem Sockel (Franz Dult) in einer Brückenskapelle im Max-Reger-Park durch den Kirchenmaler Johann Geitner aus Velburg, erfolgten Maßnahmen zum Erhalt der Steinbereiche.

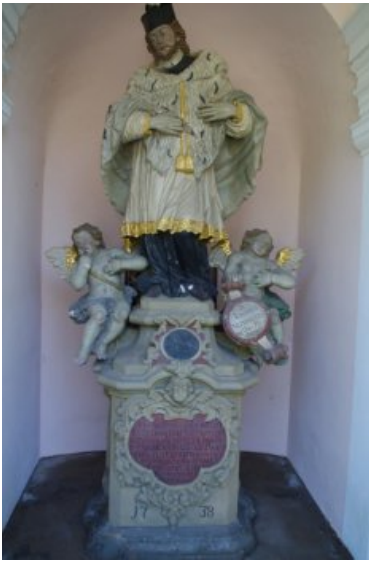
Die Nepomukskulptur mit zwei Putti im Max-Reger-Park in Weiden i.d.Opf. nach der Konservierung und Restaurierung.

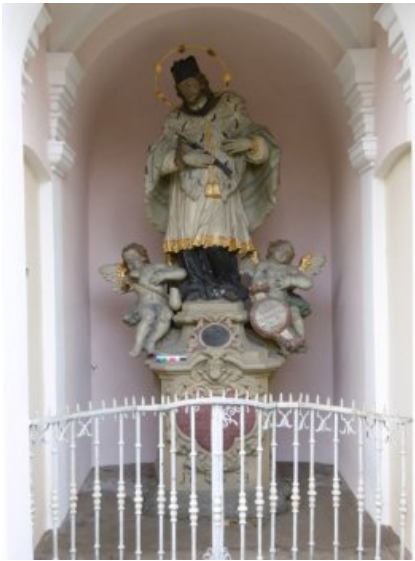
Die Nepomukskulptur mit zwei Putti im Max-Reger-Park in Weiden i.d.Opf. vor der Konservierung und Restaurierung.

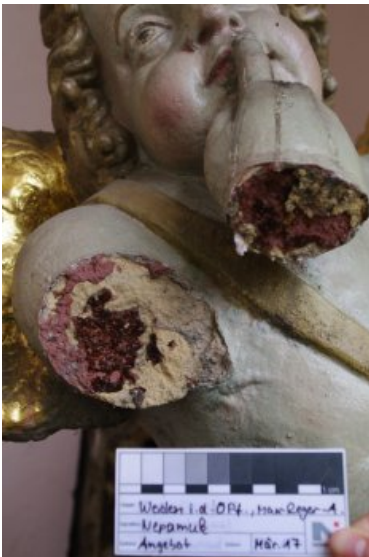
Die Altklebung am Arm des Puttos hatte sich gelöst.

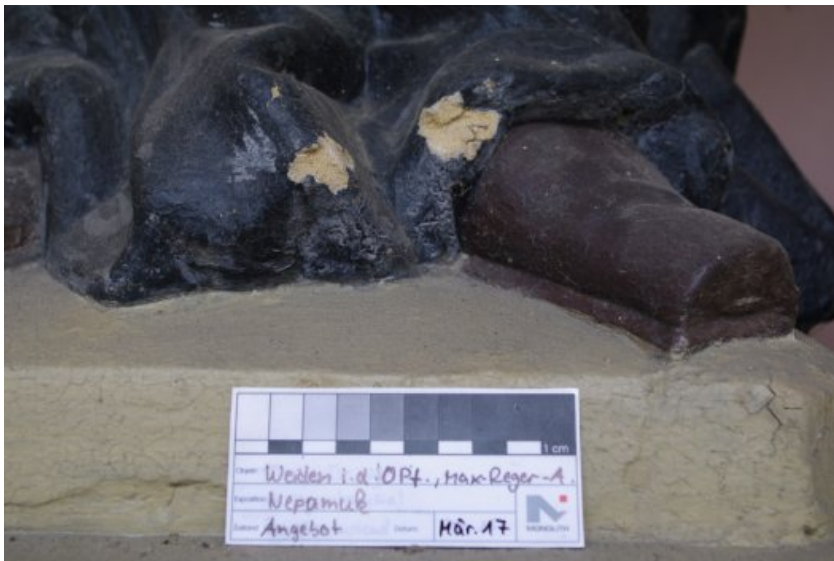
In Gewandfalten waren Fehlstellen im Sandstein zu verzeichnen.

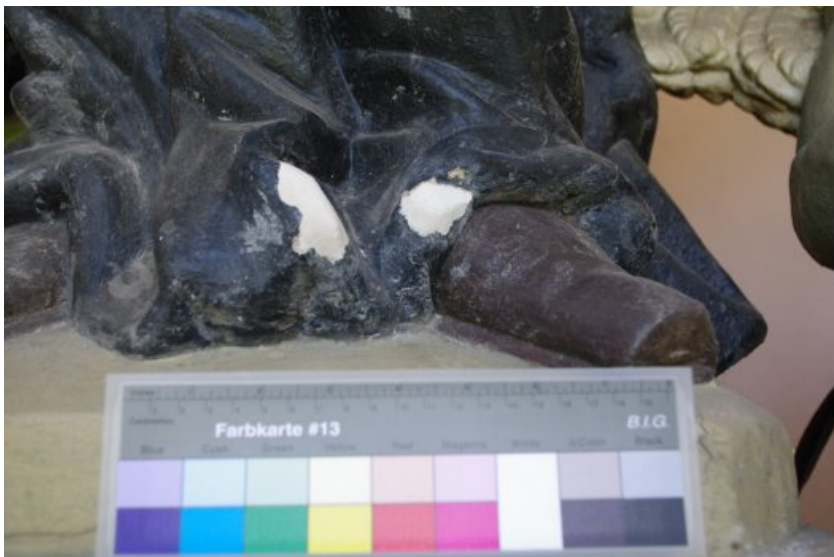
Die Fehlstellen wurden mit mineralischer Steinersatzmasse ergänzt. Anschließend erfolgte die farbliche Anpassung durch den Kirchenmaler.
