Lindlbrunnen

Brunnenfigur mit Säule, Brunnentrog mit Treppenpodest
2020-2021

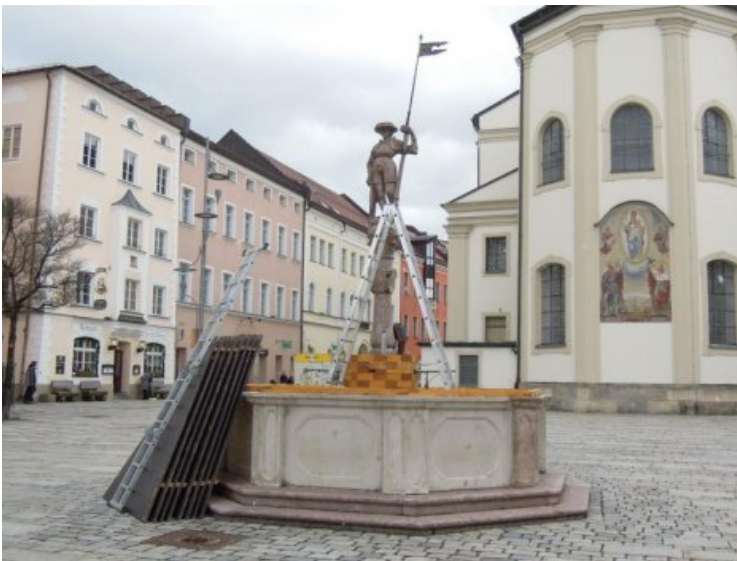
Gesamtansicht des Brunnens vor Beginn der Maßnahmen im Frühjahr 2020

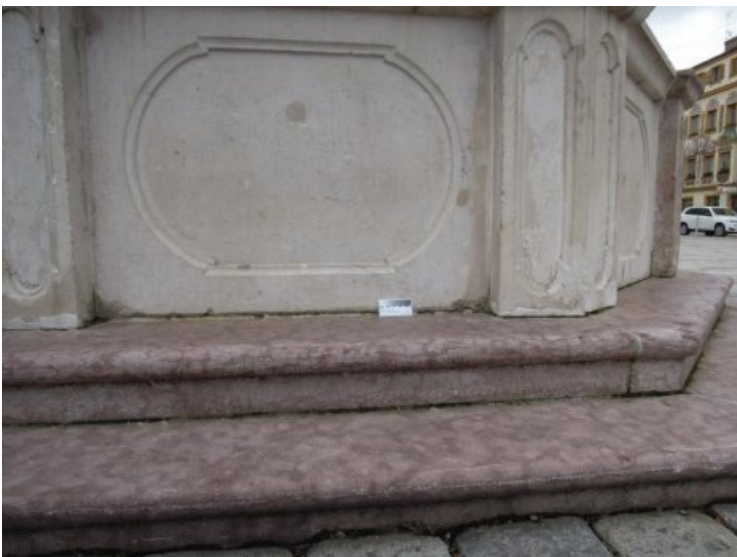
Ansicht des Brunnentroges, der auf einem zweistufigen Treppenpodest aufsitzt

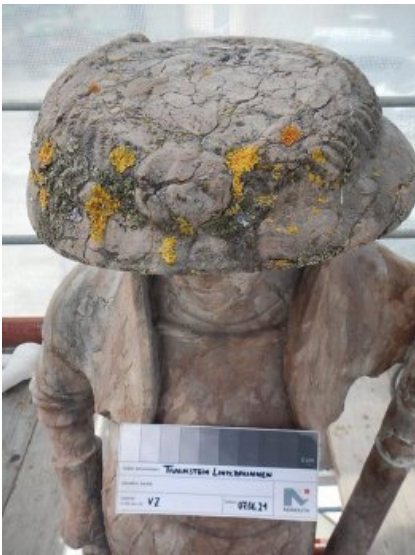
Detailansicht der Figur, die Verschmutzungen, Verfärbungen, Risse und biogenen Bewuchs aufweist
