REFERENZ

Friedhofsmauer

Mauer am Kirchenweg und westlicher Teilabschnitt
2016-2017

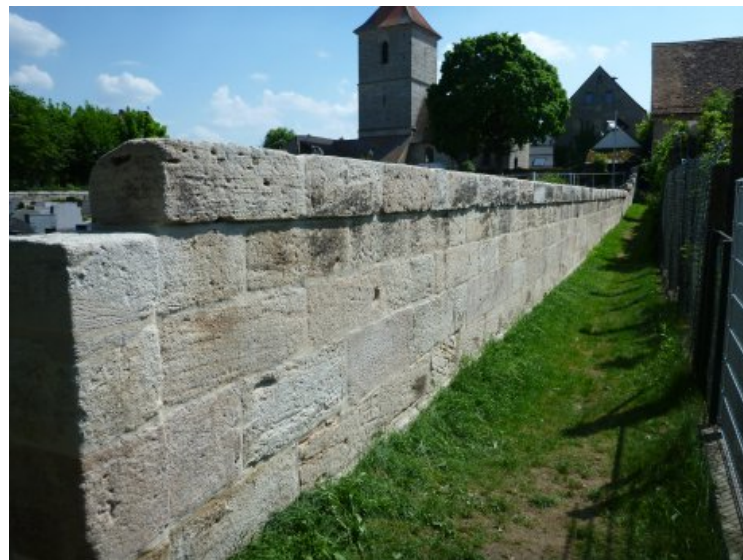
Der westliche Teilabschnitt der Friedhofsmauer in Möhrendorf nach der Restaurierung.

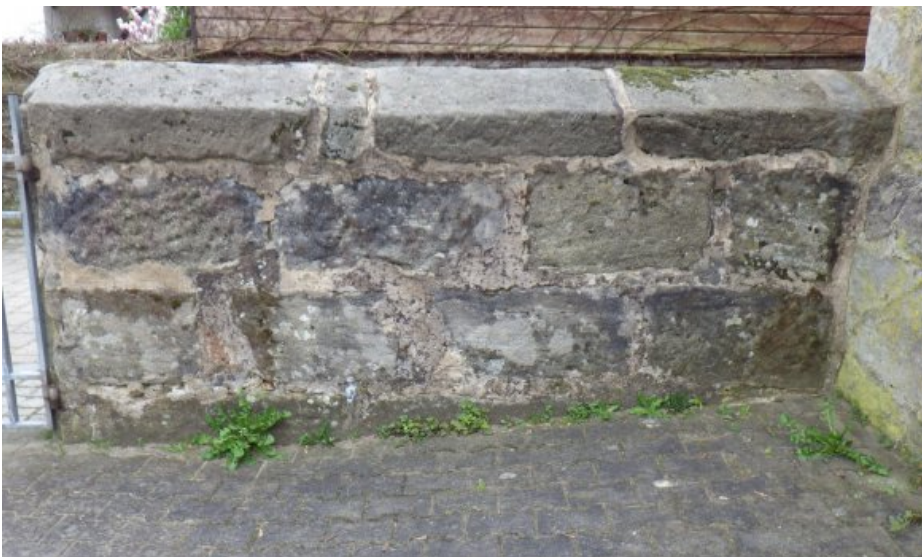
Ein Mauerabschnitt der Friedhofsmauer am Kirchweg vor der Restaurierung. Fehlstellen im Mauerwerk waren mit Fugenmörtel geschlossen worden.
