REFERENZ

Neue Residenz - Kaisersaal

Bodenplatten
2019-2020

Im Zuge der Gesamtinstandsetzung der Neuen Residenz, war das Ziel den historischen Bodenbelag aus Solnhofener Plattenkalk und Rotem Mainsandstein konservatorisch zu sichern und durch gezielte restauratorische Maßnahmen aufzuwerten sowie ästhetisch mit der Raumschale in Einklang zu bringen.

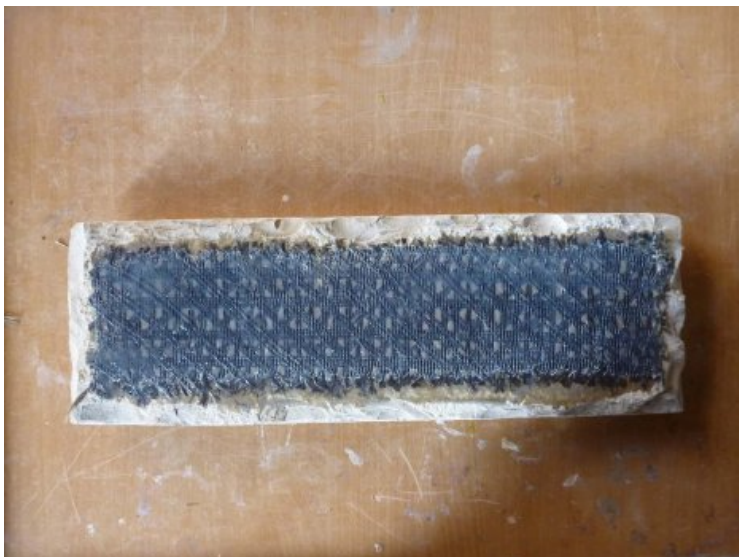
Die ausgebaute defekte Platte wurde gereinigt und zur Stabilisierung rückseitig mit einem Basaltfasergewebe verklebt.

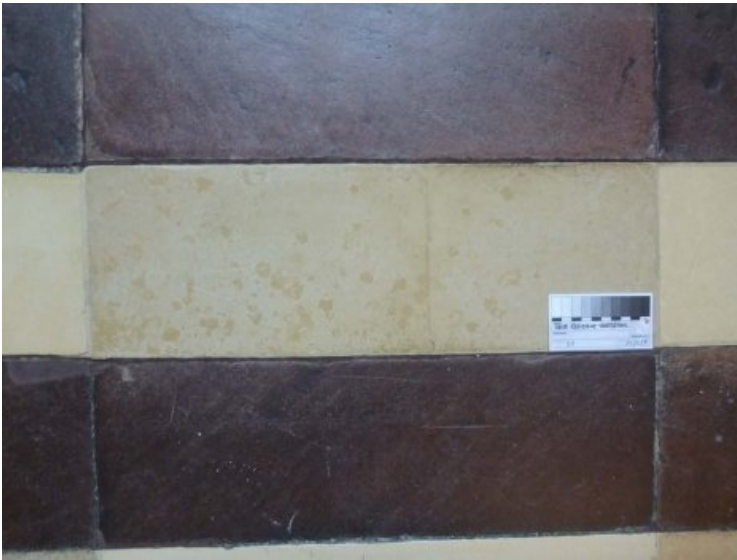
Nachzustand: Die Platte wurde neu versetzt, der Riss und die Fugen verschlossen.

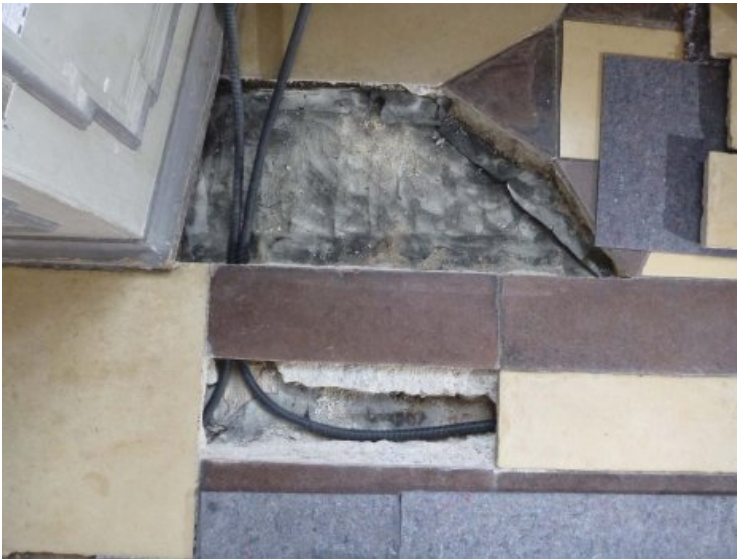
Detail zur Zuarbeit TGA: Vornehmlich die Solhofer Platten wurden ausgebaut, der Setzmörtel der Platten entfernt und die Wellrohre unter die Mainsandsteinplatten hindurch verlegt.

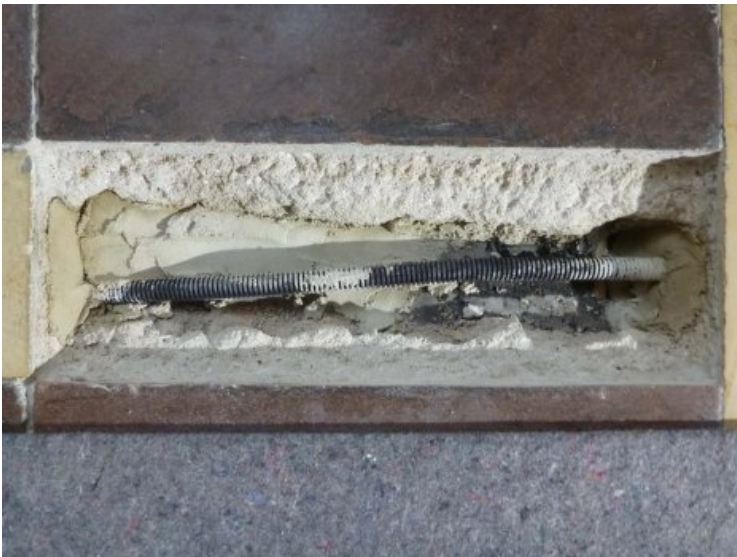
Die verbliebenen Öffnungen und neu verlegte Wellrohre wurden mit neuem Setzmörtel verfüllt.

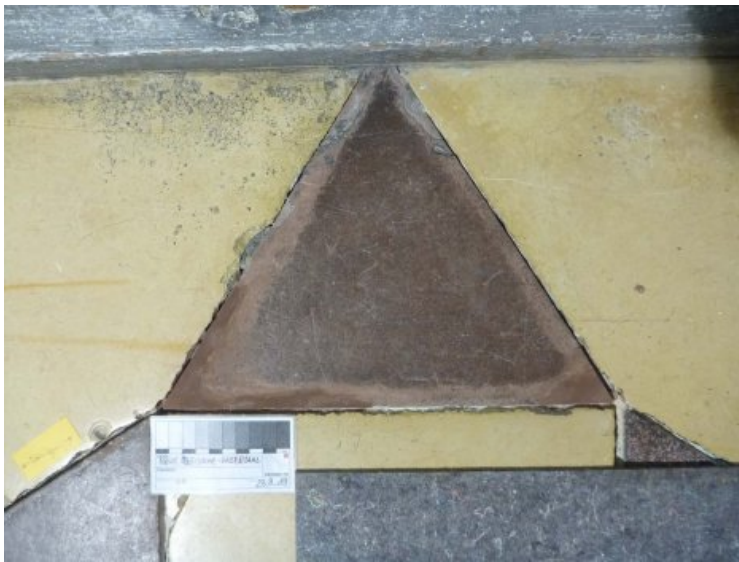
Zwischenzustand: Zur konstruktiven Ertüchtigung der Bauteiloberflächen wurden Fehlstellen in den Platten aus Rotem Mainsandstein ergänzt.

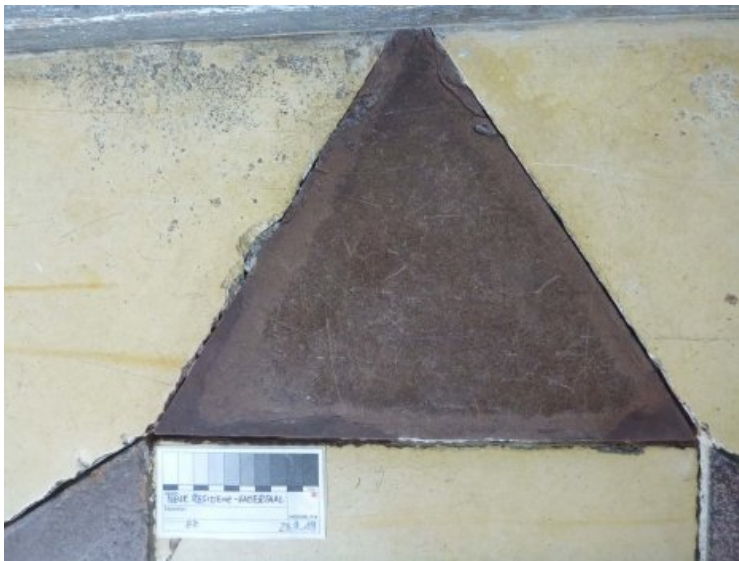
Die farbliche Angleichung und Imitation der Patinierung wurde mit Retuschen vorgenommen. Abschließend erfolgte eine Behandlung mit Wachs zur Vereinheitlichung der Wasseraufnahme und zur Reduzierung der Schmutzanfälligkeit.

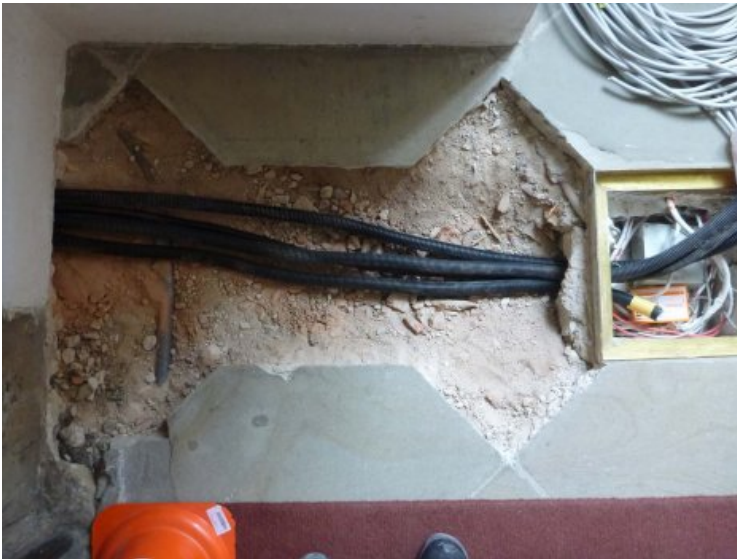
Im an den Kaisersaal angrenzenden Treppenhaus wurden ebenfalls Zuarbeiten zur TGA geleistet. Es wurde eine Bohrung durch die Wand durchgeführt.

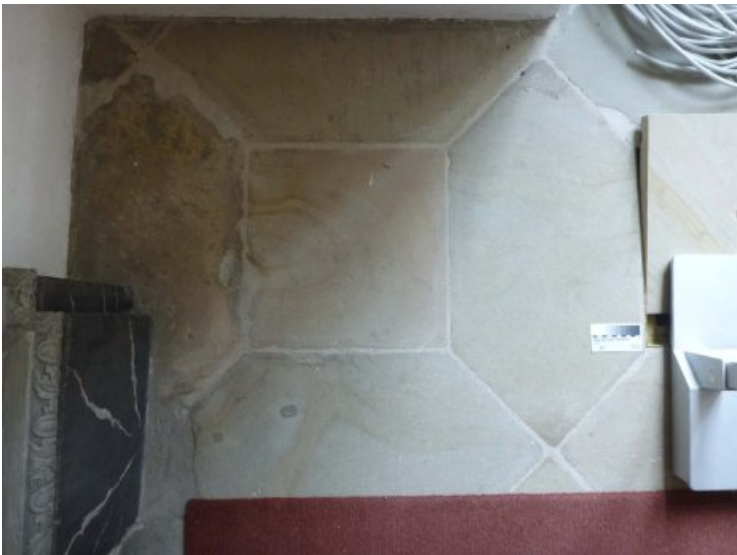
Nachzustand: Die Platten wurden aus- und wieder eingebaut, Wellrohre verlegt und abschließend die Fugen verschlossen.

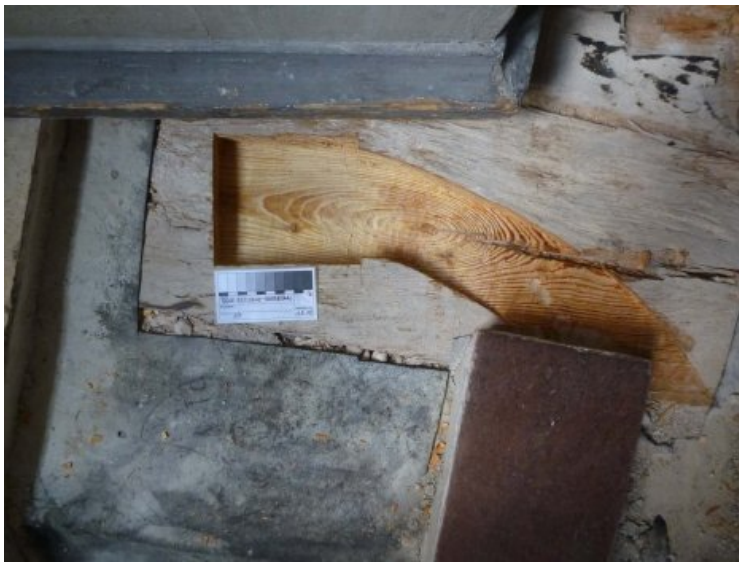
Nach dem Ausbau der Steinplatten und dem Durchstoßen und Beräumen der Setzmörtelschicht wurden die Holzdielen ebenfalls geöffnet/ausgestemmt um die Bodensteckdosen versenkt einsetzen zu können.

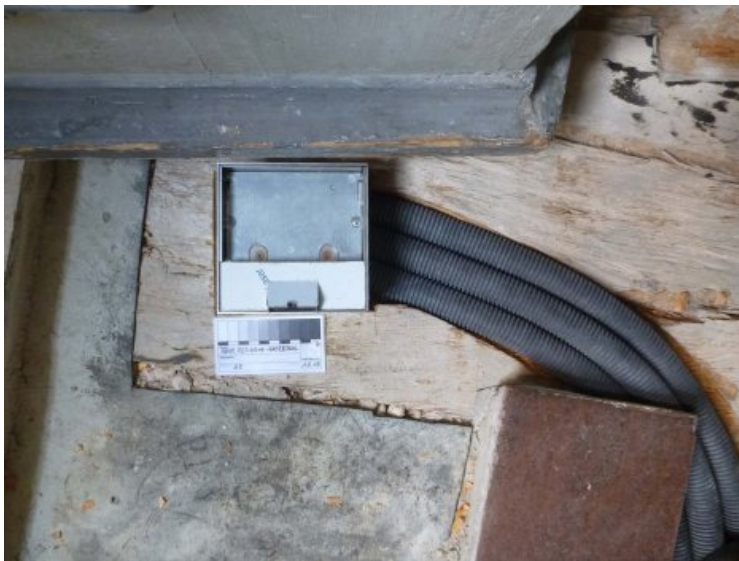
Die Bodensteckdosen wurden im Eichenholzboden mit Schrauben fixiert.

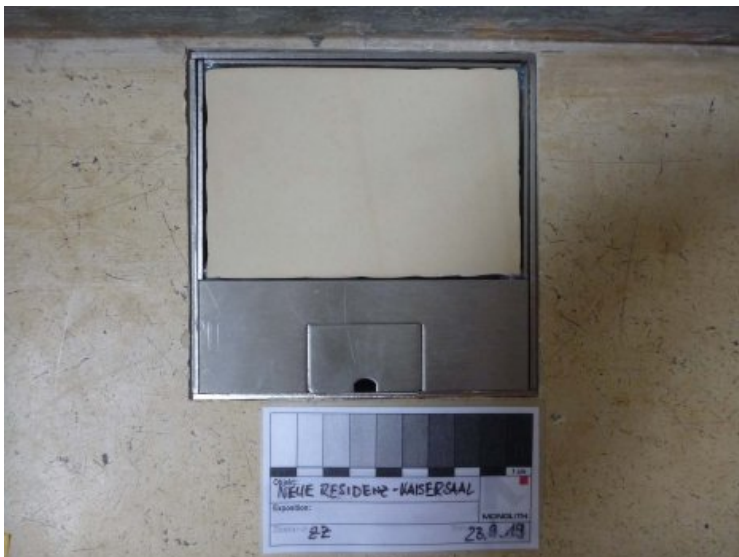
Nachzustand: Abdeckung für die Bodensteckdose aus Solnhofer Plattenkalk.
