REFERENZ

Friedhof

Kriegerdenkmal
2022-2022

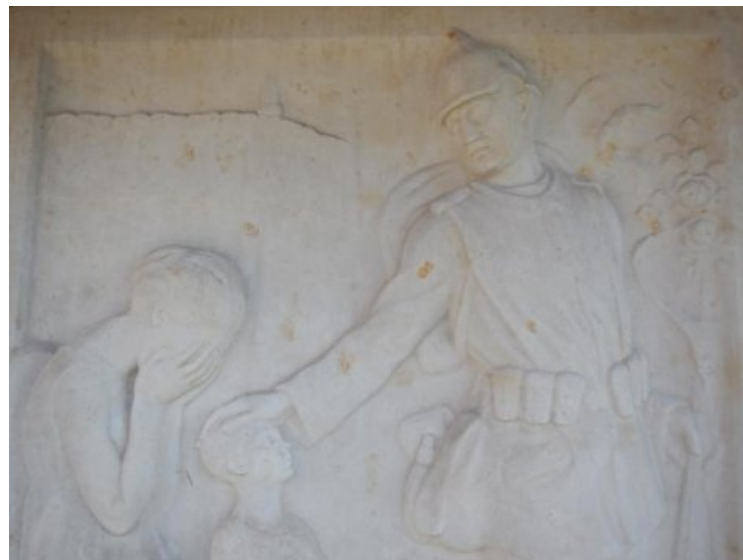
Das Halbreliëf stellt die Abschiedsszene eines Soldaten und seiner Familie dar.

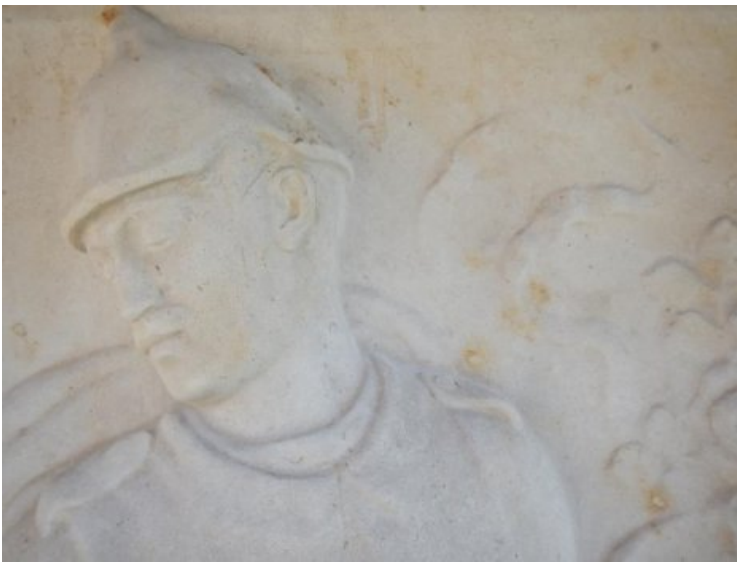
Detailansicht Relief

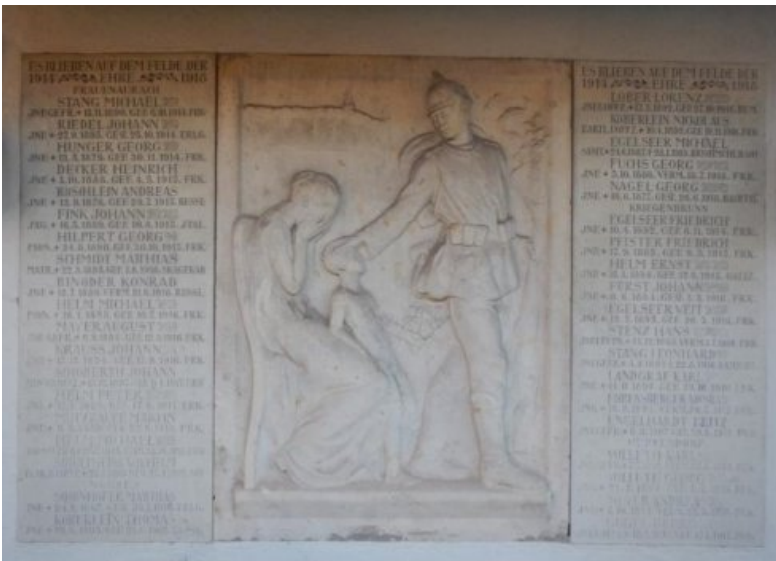
Vorzustand: starke Verschmutzung, geringe Lesbarkeit der Inschriften in den unteren Bereichen, Fehlstellen

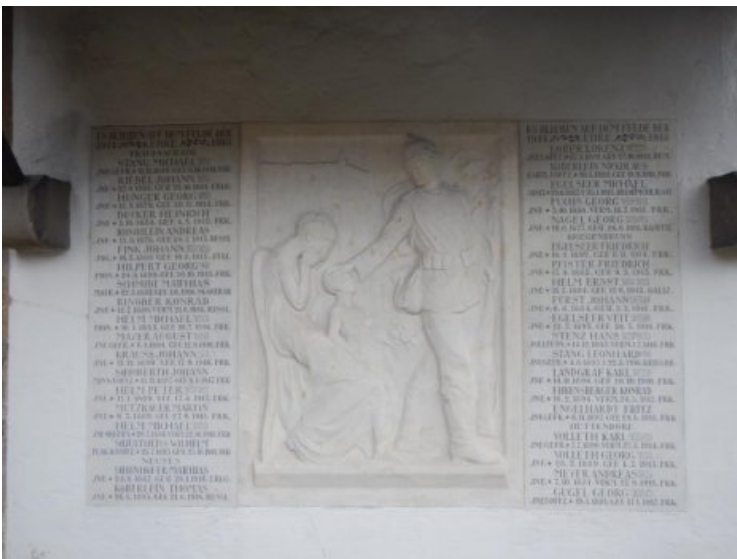
Endzustand: harmonischer Gesamteindruck und wiederhergestellte Lesbarkeit

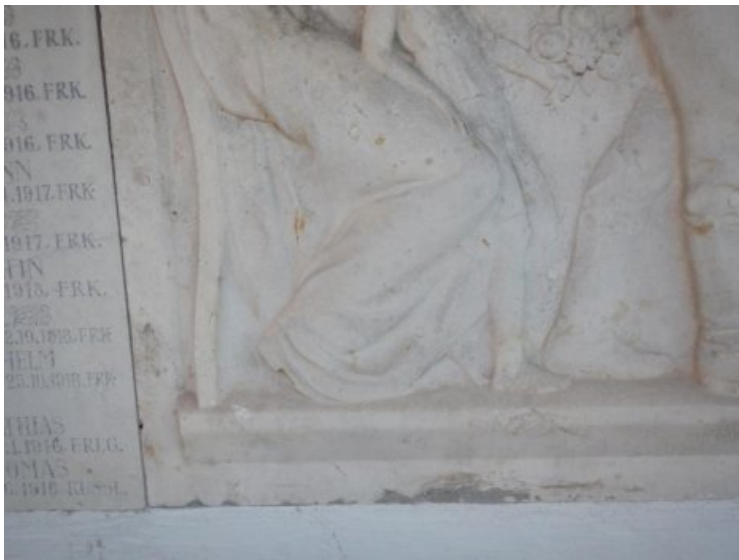
Vorzustand: kleinteilige Ausplatzungen,
Mörtelkrusten

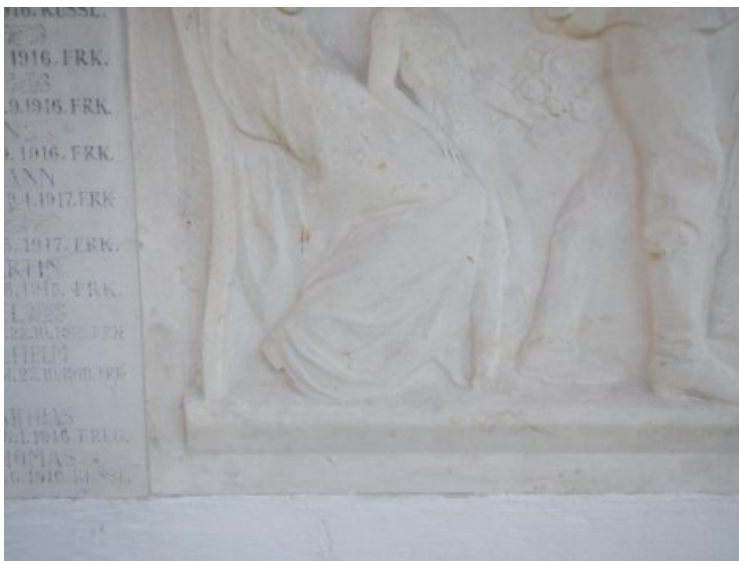
Endzustand: gereinigte,
wiederhergestellte Formen

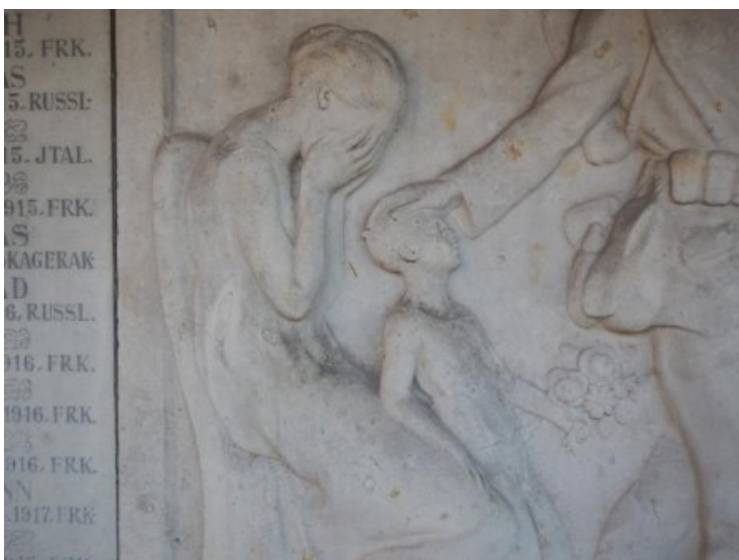
Vorzustand: Verschmutzungen,
fehlerhafte Schriftfassung

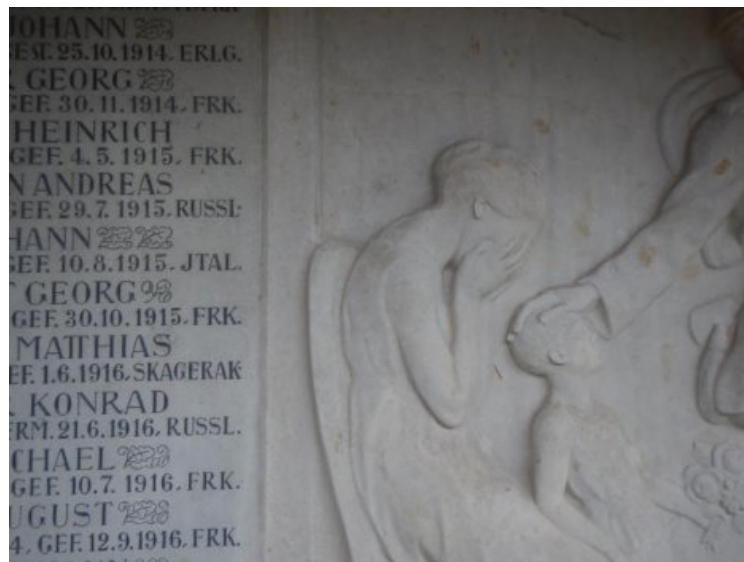
Endzustand: Neufassung der
Buchstaben, gereinigte und ergänzte
Oberflächen
