### Zeppelintribüne Stufenanlage

Teilinstandsetzung  
2015-2016

Zur Vorbereitung der in „Leitlinien / Leitgedanken zum künftigen Umgang mit dem Reichsparteitagsgelände“ der Stadt Nürnberg festgelegten Generalsanierung zum Erhalt des Status Quo der Zeppelintribüne und des –feldes wurden musterhafte Teilinstandsetzungen an repräsentativen Bereichen der Gesamtanlage, hier an der Stufenanlage, durchgeführt. Ziel war, als Grundlage für das Maßnahmen- und Finanzierungskonzept zur Generalsanierung Machbarkeit, Nachhaltigkeit, Kostenrelevanz und visuellen Eindruck in zwei Varianten zu bewerten.

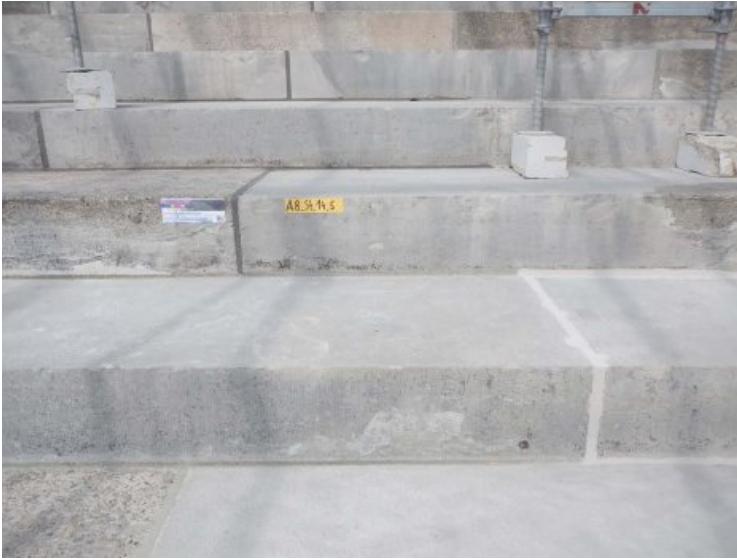
Die Stufenanlage nach der Teilinstandsetzung.

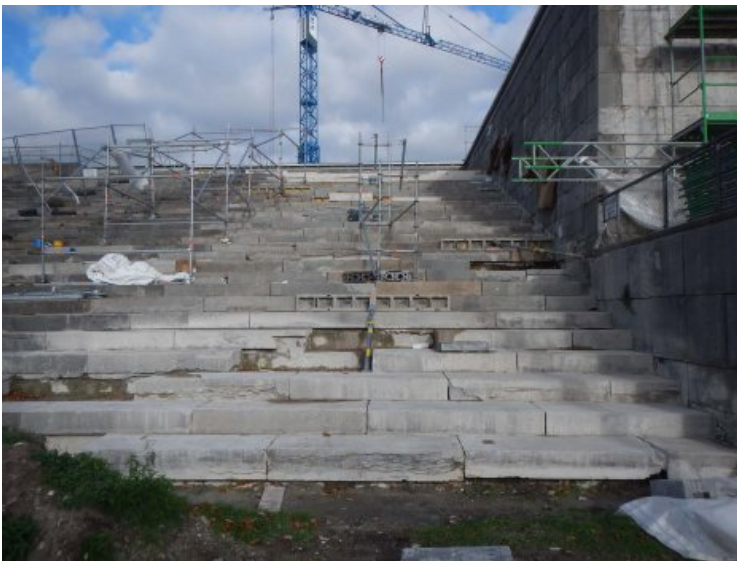
Der Teilabschnitt der Stufenanlage während der Bearbeitung.

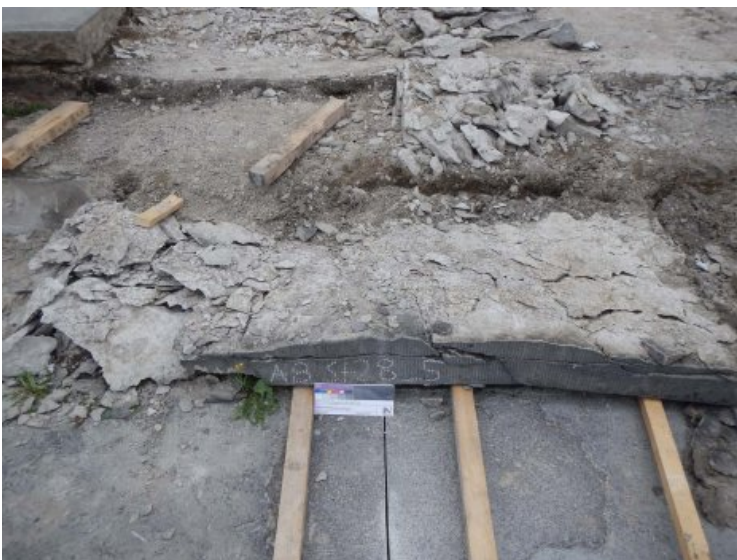
Beim Ausbau defekter und stark reduzierter Stufen und Bodenplatten.

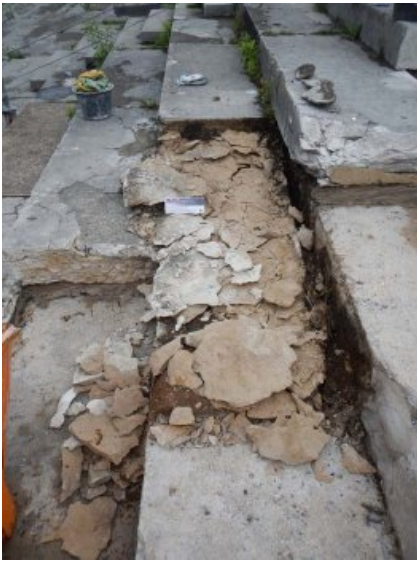
Beim Abbau defekter und stark entfestigter Stufen.

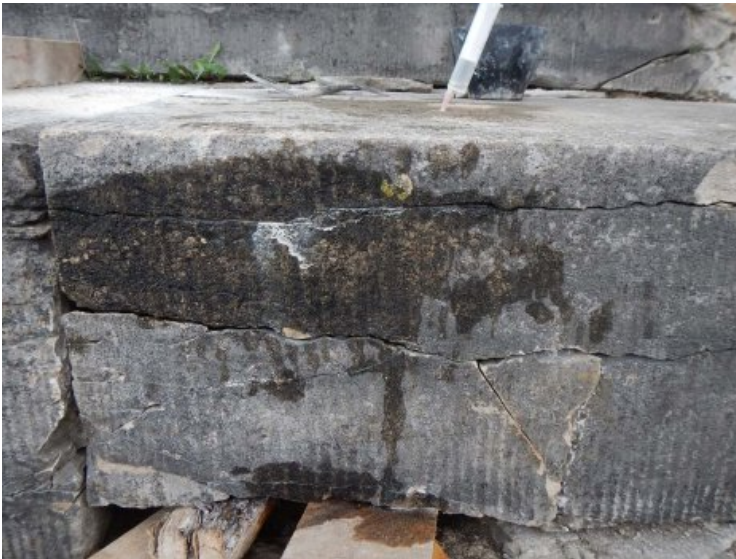
Beim Injizieren der Risse wurde ersichtlich, dass die Risse miteinander verbunden sind, da das an der Trittfläche eingebrachte Injektionsgut an der Stirnfläche der Stufe austrat.

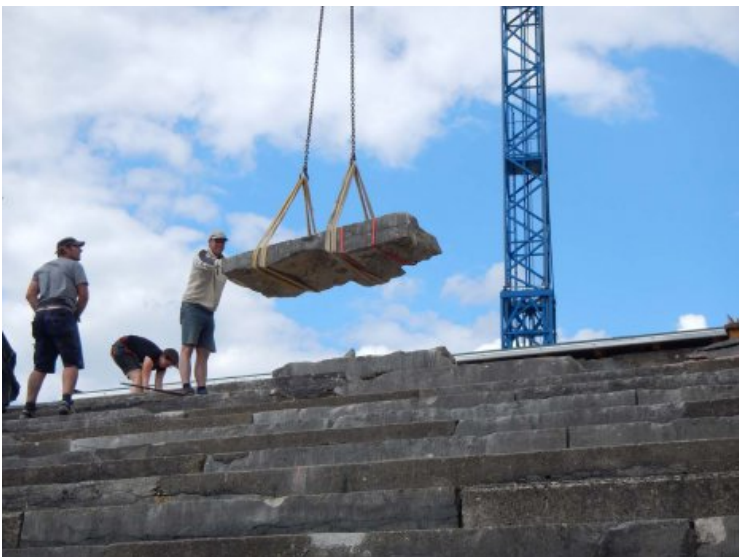
Beim Abbau einer Stufe.

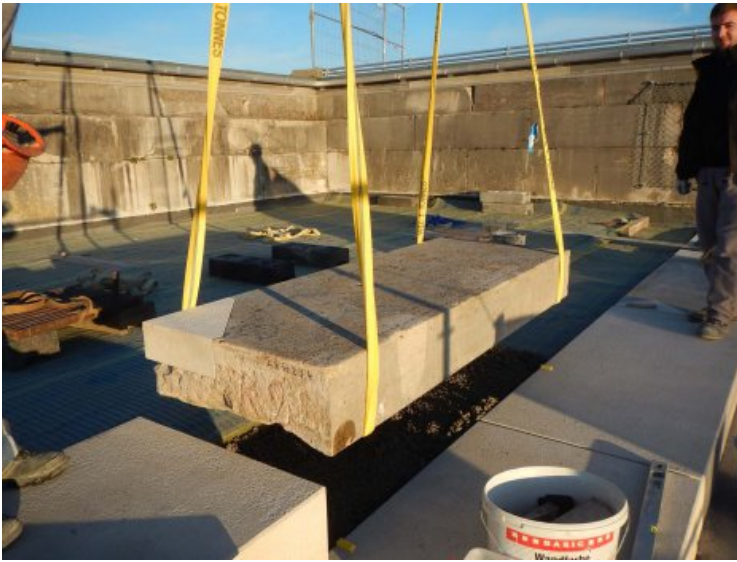
Beim Wiederversetzen einer Stufe.

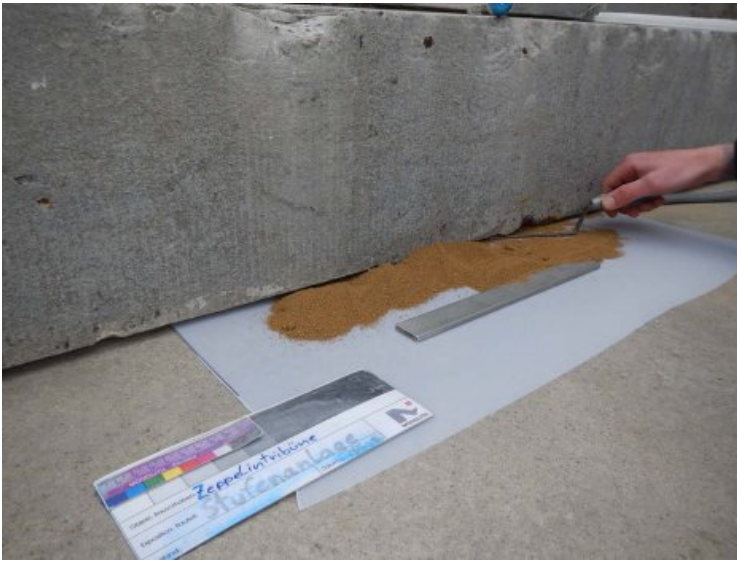
Beim Einbringen der Dichtmischung.

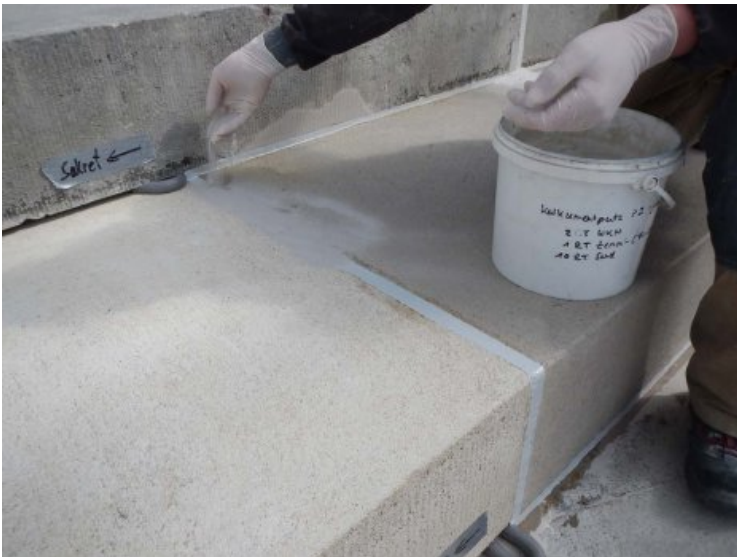
Beim besanden der PU-Dichtstoffuge.

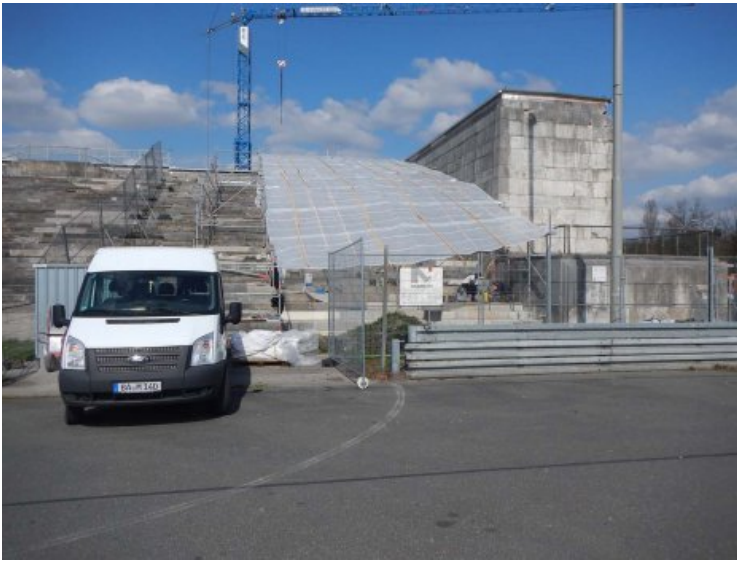
Schutz der Stufenanlage vor  
Bewitterung.
