REFERENZ

Sandsteinbrücke

Skulptur St. Nepomuk
2019-2019

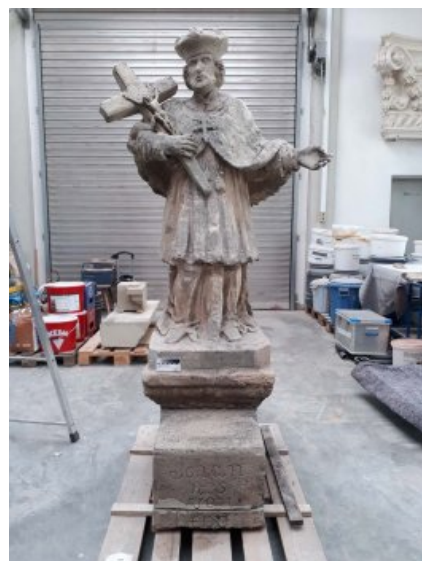
Die aus Skulptur des St. Nepomuk war auf einem Sockel in der Mauerbrüstung einer einbogigen Sandsteinbrücke am Brandbach eingebaut.

Im Zuge der Brückensanierung sollte die Skulptur restauriert werden und wurde hierfür ausgebaut und in der Werkstatt bearbeitet. Primäres Ziel war die Wiederherstellung eines einheitlichen Gesamtbildes und die Verbesserung des Wasserablaufes- Im Hinblick auf den Substanzerhalt wurde das Objekt gereinigt, Risse und Fehlstellen verschlossen sowie abgewitterte Oberflächen bearbeitet.

- Abbau und Transport der Skulptur in die Werkstatt
- Reinigung
- Sicherung Risse und Schalen
- Ergänzungen, entfernen defekter Alterergänzungen
- Retusche
- Neuteil Sockel
- Schrift fassen
- Rücktransport und Wiederversetzen
