REFERENZ

Wohnhaus Kappengasse 16

Fassaden
2017-2017

Der Substanzerhalt unter Wiederherstellung eines einheitlichen Gesamtbildes war das Ziel der Restaurierung an den Sandsteinfassaden des Wohnhauses in der Kappengasse 16, Nürnberg.

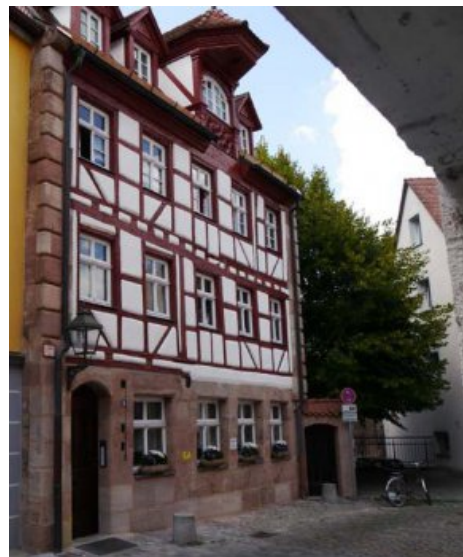
Die Fassade des Wohnhauses zur Kappengasse mit Natursteinmauerwerk im EG und Ecklisenen nach der Konservierung und Restaurierung.
