REFERENZ

Neues Schloss (jetzt Bayerisches Armeemuseum)

Zwei Natursteinleibungen
2014-2015

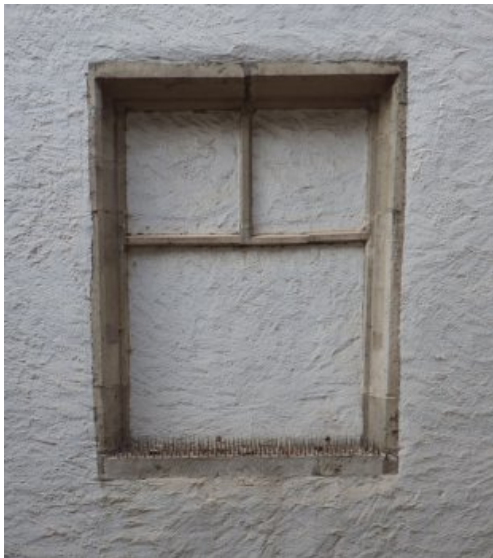
Das untere Fenster vor der Bearbeitung.

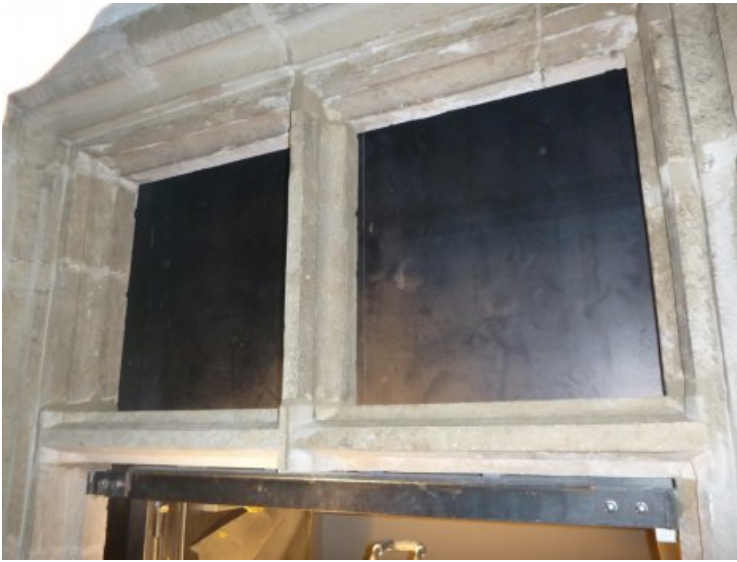
Die Mauerwerksöffnung im 1. OG nach der Wiederöffnung und Restaurierung der Leibung.

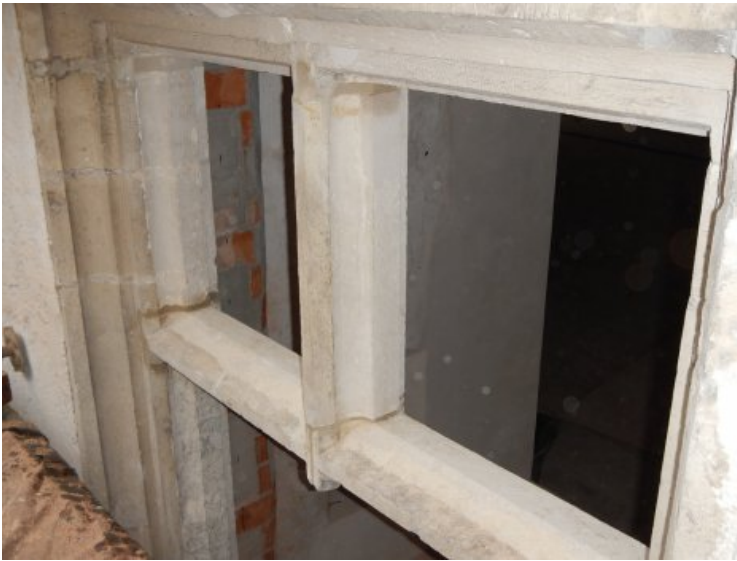
Die Leibung im EG nach Abschluss der Maßnahme.

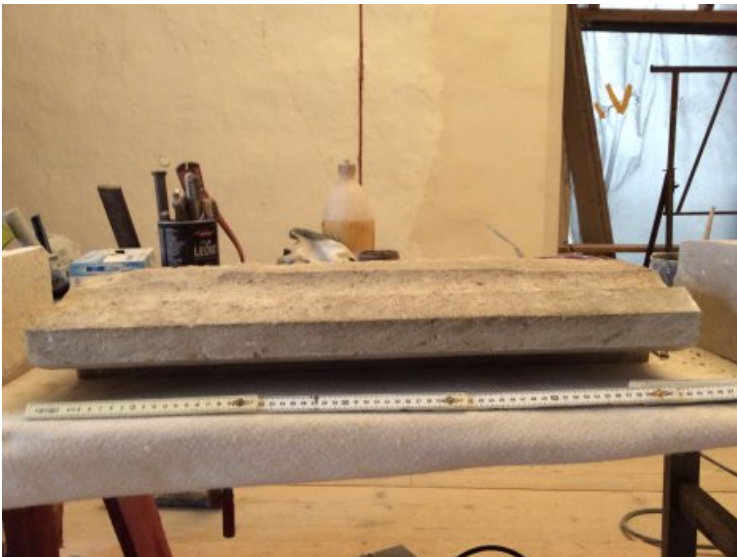
Die ausgebauten Fensterrippen wurden in einer temporären Werkstatt im Innenraum restauriert.
