REFERENZ

**Kath. Pfarrkirche St. Jakobus**

Boden im Kircheninnenraum  
2014-2017

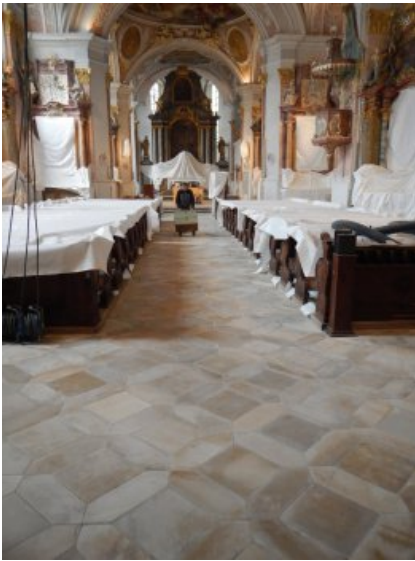
Der Blick in den Kirchenraum nach dem Verfügen. Anschließend wurde der Boden abgedeckt, ein Innengerüst gebaut und die Raumschale restauriert.

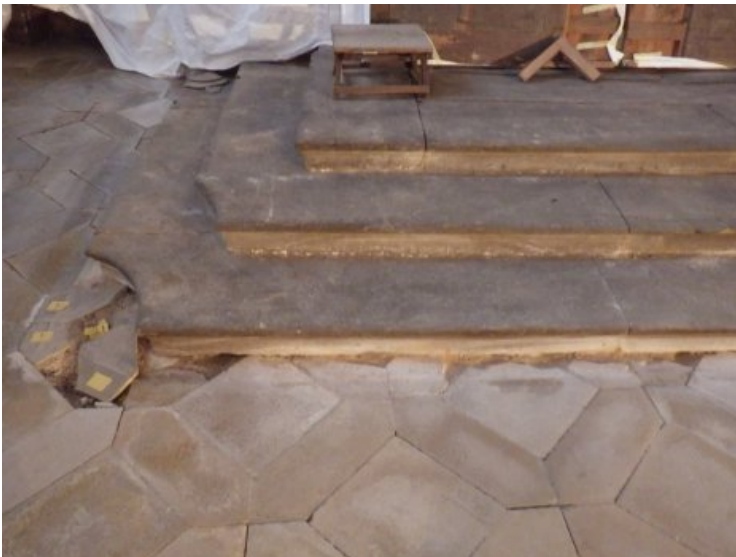
Gebrochene Bodenplatten wurden aufgenommen.

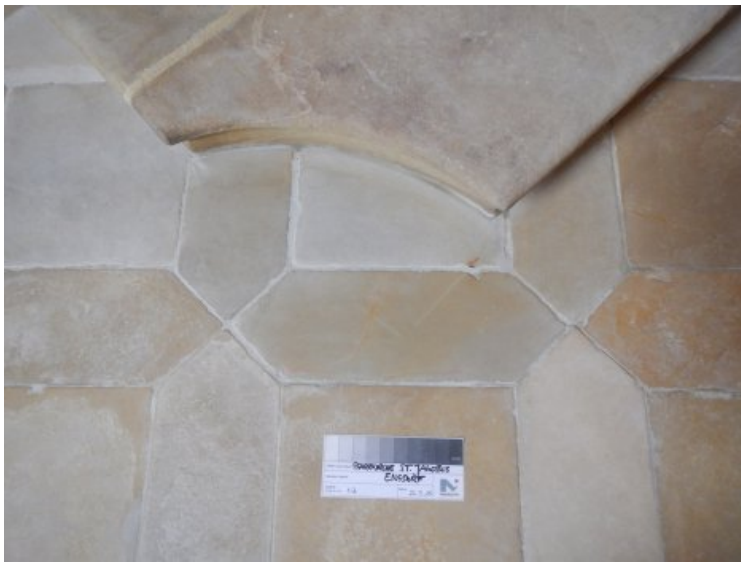
Die gebrochenen Bodenplatten wurden durch Neuteile ersetzt.

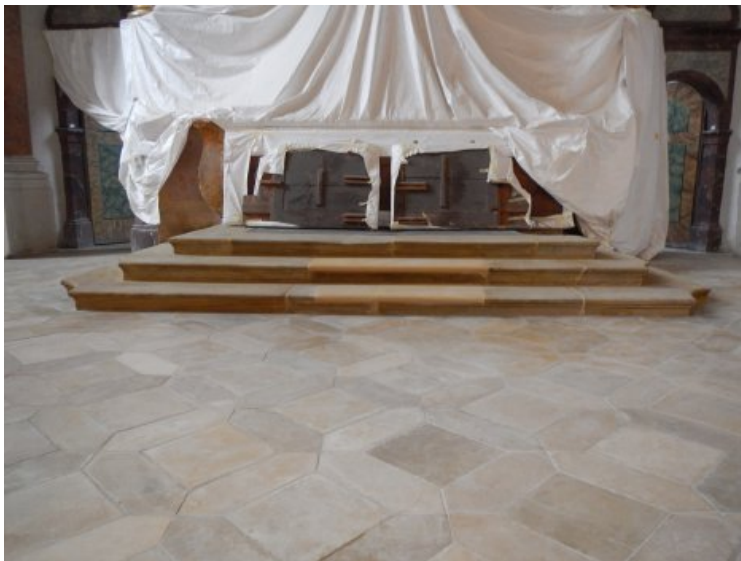
Die stark reduzierten Stufen zum Hochaltar wurden durch Vierungen ergänzt.

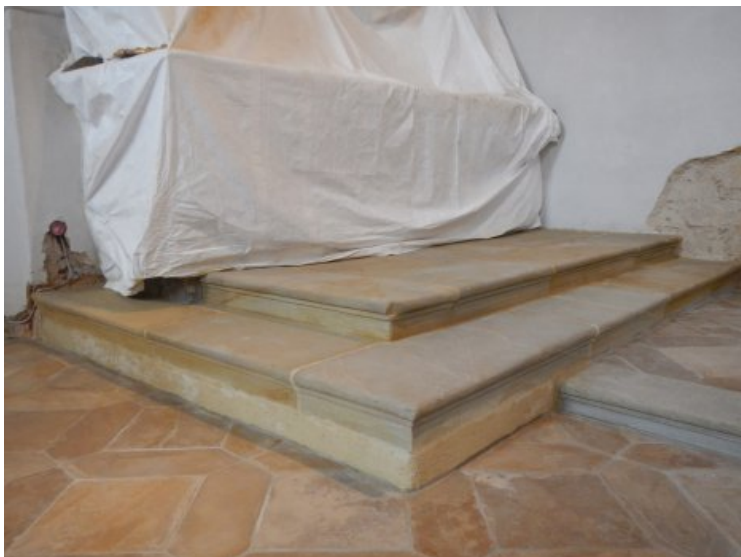
Im Sandstein wurden Fehlstellen mit Steinersatzmasse ergänzt.

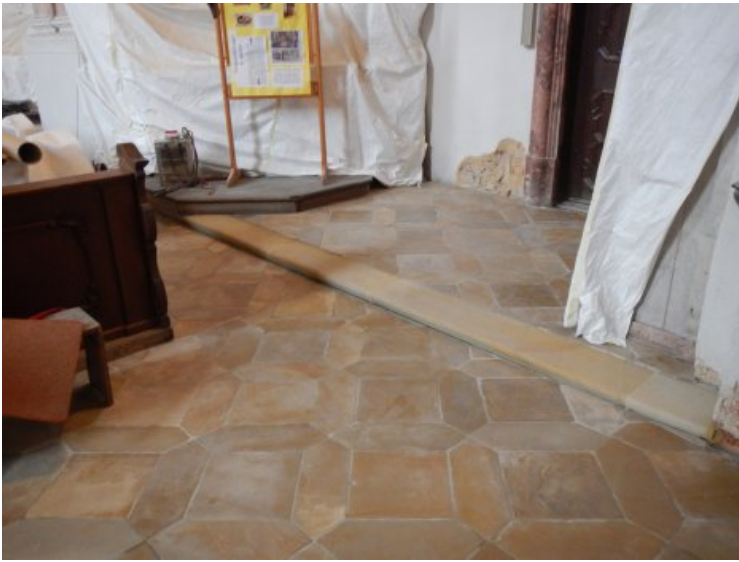
Nach dem Versetzen der Stufenneuteile  
an der Langhaussüdseite.

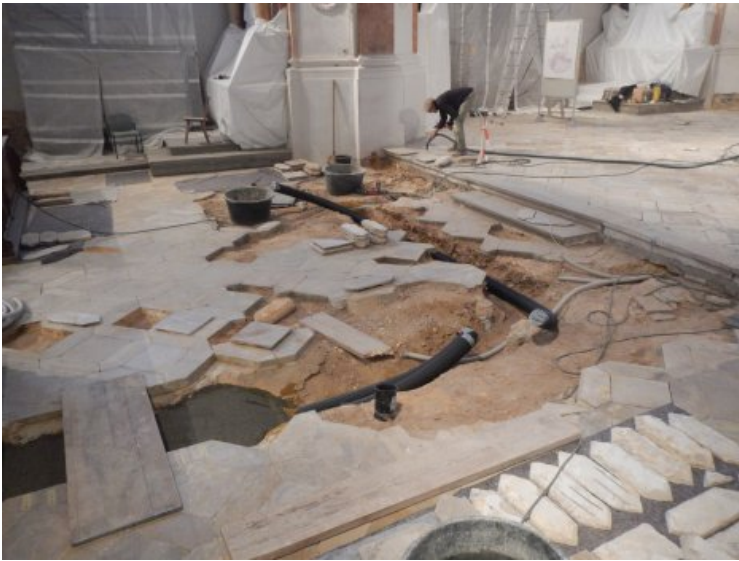
Zum Verlegen von Elektolerrohren  
wurden Platten aufgenommen und  
Schächte ausgehoben.
