## REFERENZ

### Kath. Pfarrkirche St. Martin

Ausstattungsgegenstände aus Naturstein  
2016-2018

Die Ausstattungsgegenstände aus Naturstein wurden im Rahmen der Instandsetzung und Innenrenovierung der Kath. Filialkirche St. Martin in Au bei Bad Aibling konserviert und restauriert.

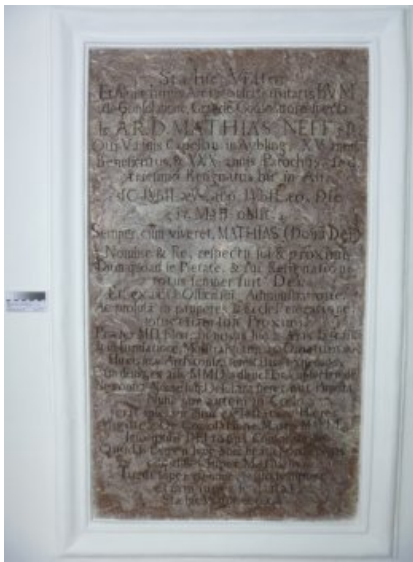
Inscripttafel mit Stuckrahmen nach der Konservierung und Restaurierung.

- Trockenreinigung
- Festigung
- Schriftretusche
- Oberflächenbehandlung

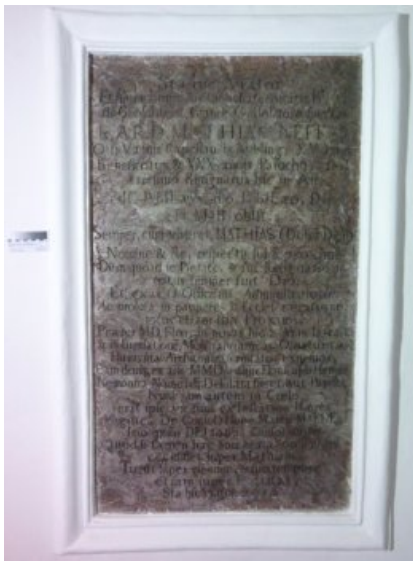
Inscripttafel mit Stuckrahmen vor der Konservierung und Restaurierung.

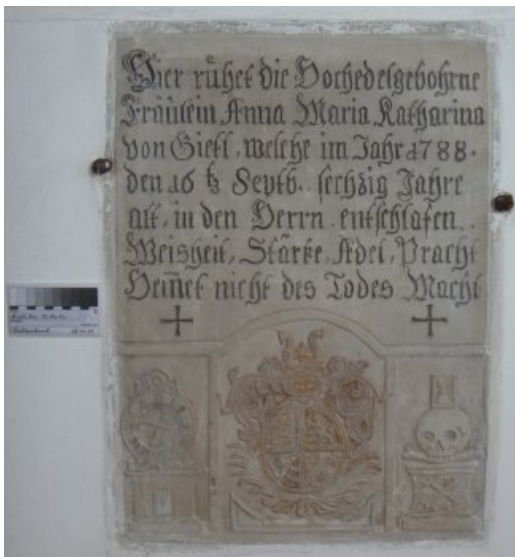
Epitaph nach der Konservierung und Restaurierung.

- Trockenreinigung
- Freilegung und Konservierung Metallklammern
- Konsolidierung Kalkstein

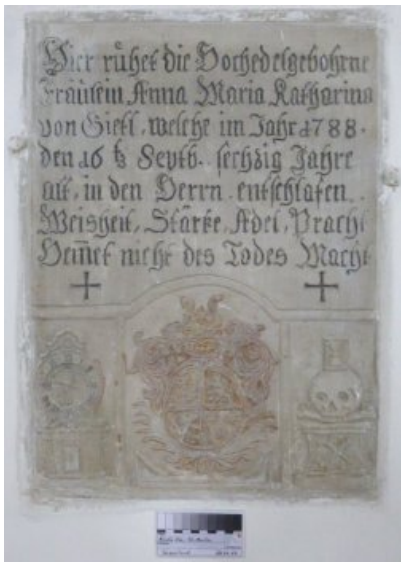
Epitaph vor der Konservierung und Restaurierung.

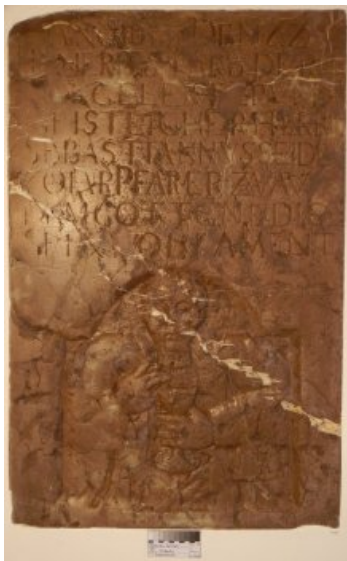
Gotisches Epitaph nach der Konservierung und Restaurierung.

- Mikrodampfreinigung
- Anböschung, Risssschließung, Ergänzung
- Oberflächenbehandlung

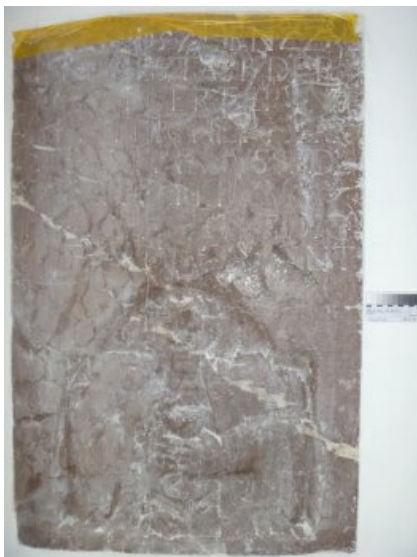
Gotisches Epitaph vor der Konservierung und Restaurierung.

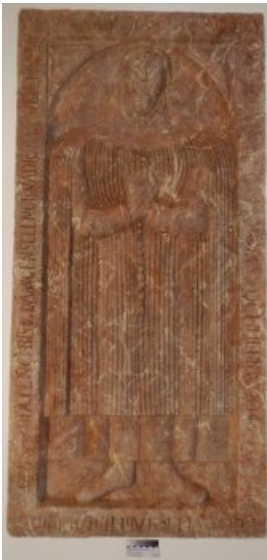
Epitaph eines Priesters nach der Konservierung und Restaurierung.

- Mikrodampfreinigung
- Risssschließung
- Schriftretusche
- Oberflächenbehandlung

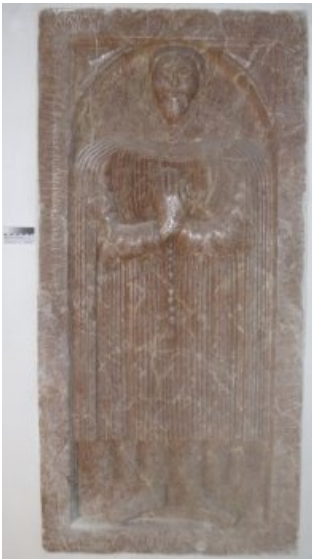
Epitaph eines Priesters vor der Konservierung und Restaurierung.

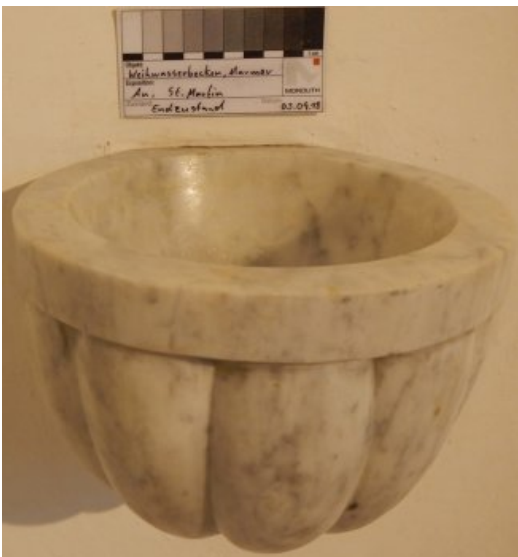
Weihwasserbecken aus Marmor nach der Konservierung und Restaurierung.

- Reinigung, Entfernung Mörtelreste und Kalkablagerungen

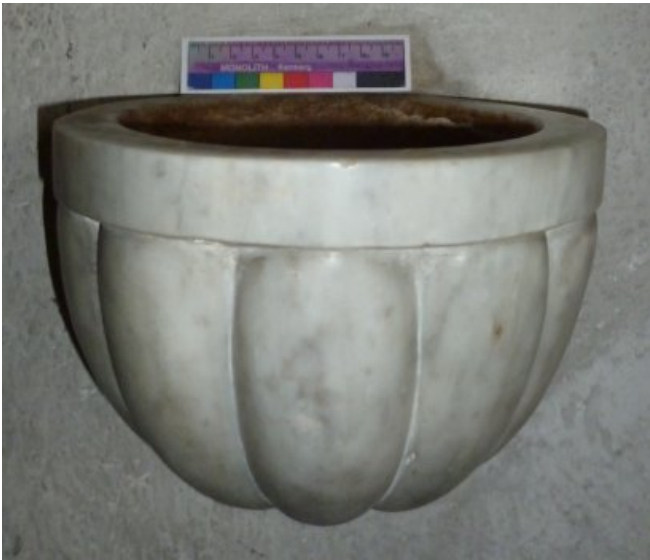
Weihwasserbecken aus Marmor vor der Konservierung und Restaurierung.

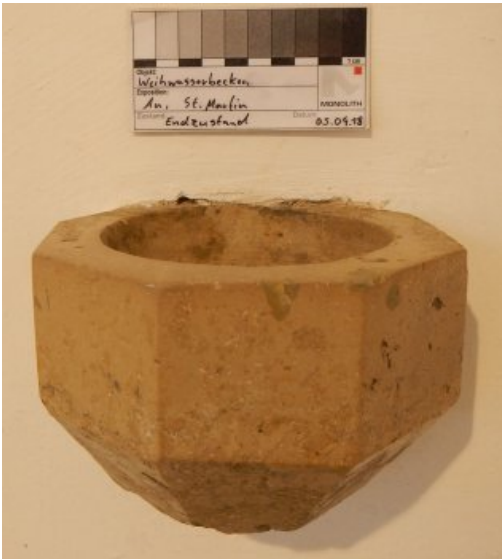
Weihwasserbecken aus Kalkstein nach der Konservierung und Restaurierung.

- Reinigung, Entfernung Mörtelreste und Kalkablagerungen
- Rissinjektion (Epoxidharz), Kittung

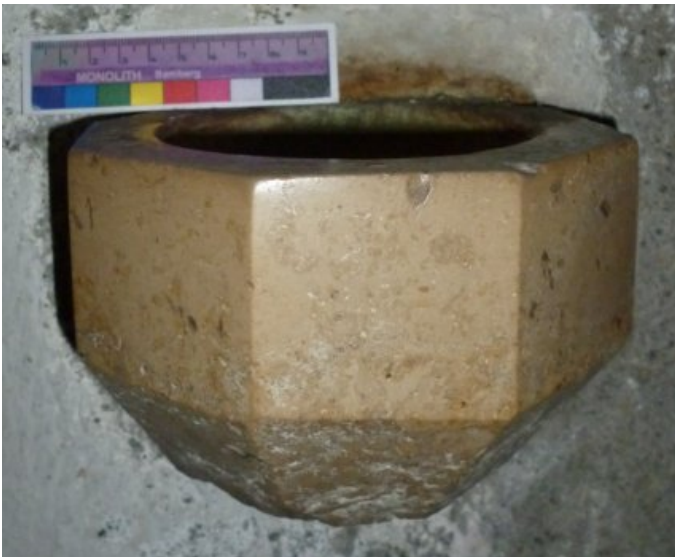
Weihwasserbecken aus Kalkstein vor der Konservierung und Restaurierung.

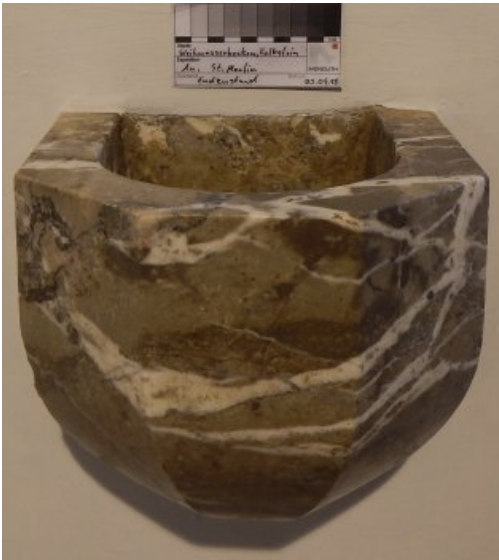
Weihwasserbecken aus Rotmarmor nach der Konservierung und Restaurierung.

- Reinigung, Entfernung Mörtelreste und Kalkablagerungen
- Entfernung Fremdkörper
- Rissinjektion (Epoxidharz), Ergänzungen

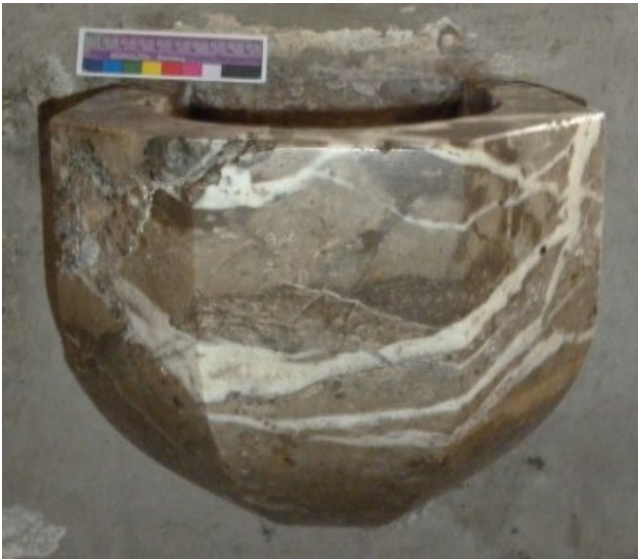
Weihwasserbecken aus Rotmarmor vor der Konservierung und Restaurierung.

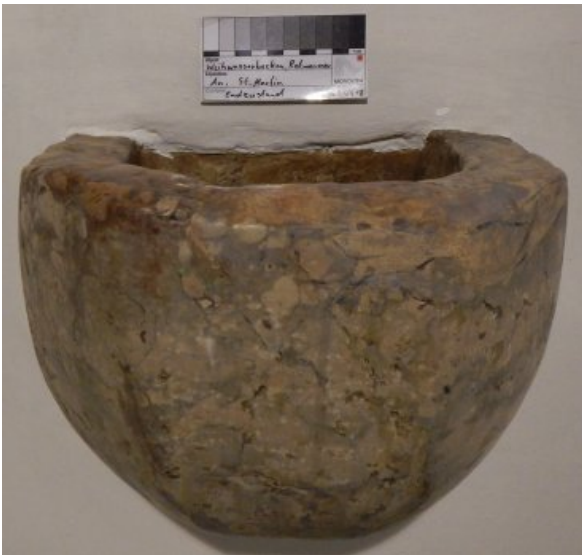
Weihwasserbecken aus Rotmarmor nach der Konservierung und Restaurierung.

- Reinigung, Entfernung Mörtelreste und Kalkablagerungen
- Rissinjektion (Epoxidharz), Ergänzung

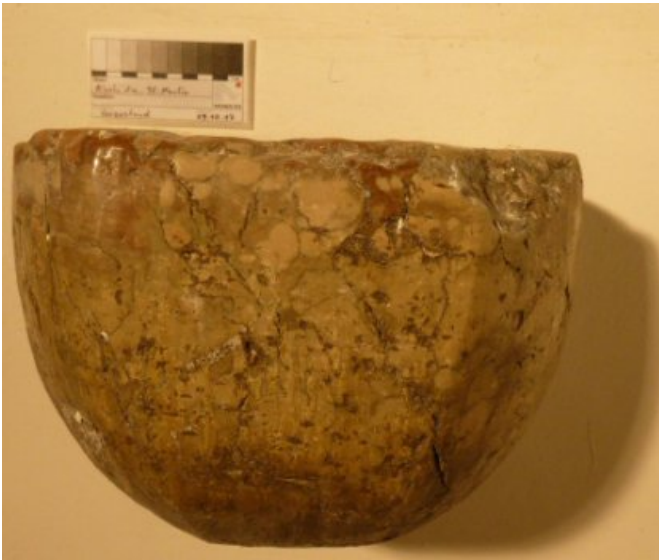
Weihwasserbecken aus Rotmarmor vor der Konservierung und Restaurierung.

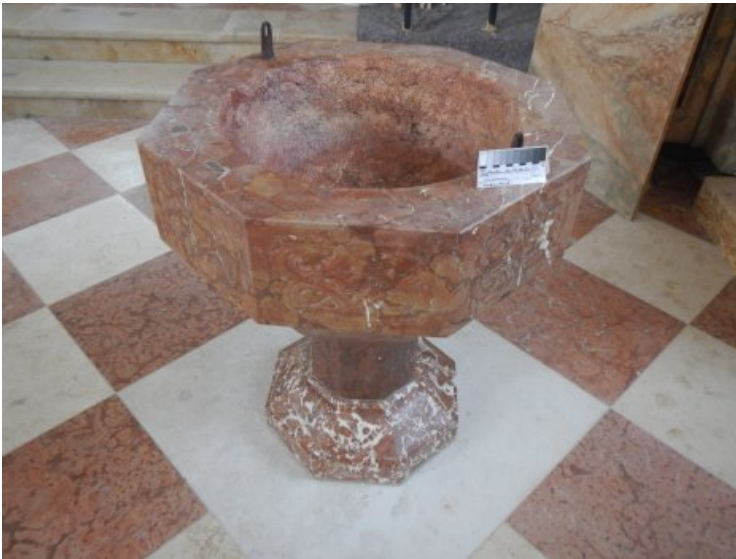
Der Taufstein nach der Konservierung und Restaurierung.

- Trockenreinigung, Reduzierung der Kalkablagerungen
- Instandsetzung und Konservierung zwei Metallteile
- Ertüchtigung Altergänzung, Risssschließung, Kittung
- Oberflächenbehandlung
- Abbau, Einlagern, Wiederversetzen

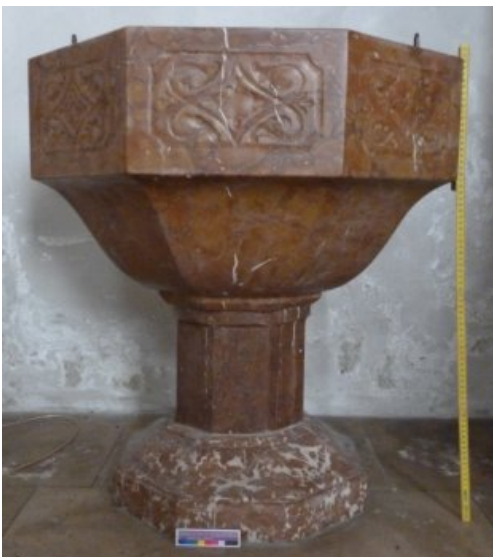
Der Taufstein vor der Umstellung, Konservierung und Restaurierung.

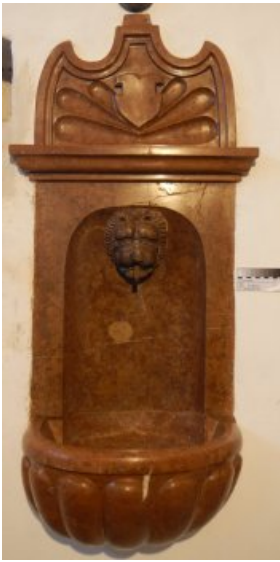
Lavabo nach der Konservierung und Restaurierung.

- Reduzierung Farb-, Mörtelreste und Kalkablagerungen, Reinigung, Fugenfriegung
- Rissinjektion (Epoxidharz), Ergänzung
- Konservierung Metallteile
- Oberflächenbehandlung

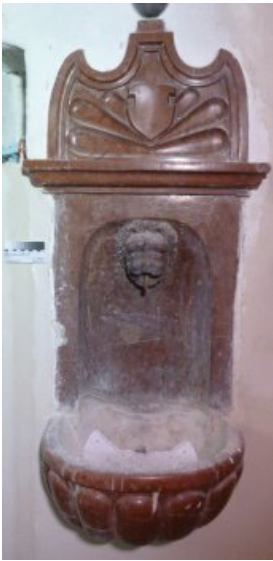
Lavabo vor der Konservierung und Restaurierung.

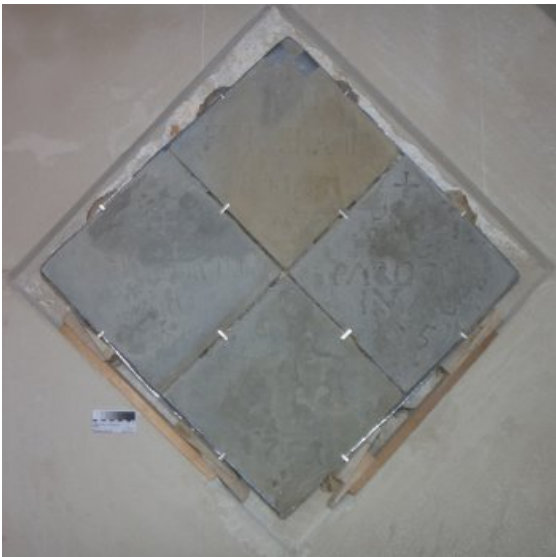
Das Epitaph nach der Konservierung und Restaurierung.

- Ausbau
- Trockenreinigung
- Salzreduzierung im Wasserbad
- Konsolidierung
- Anböschung
- Wiedereinbau mit Ankern (ohne Kontakt zum Mauerwerk)

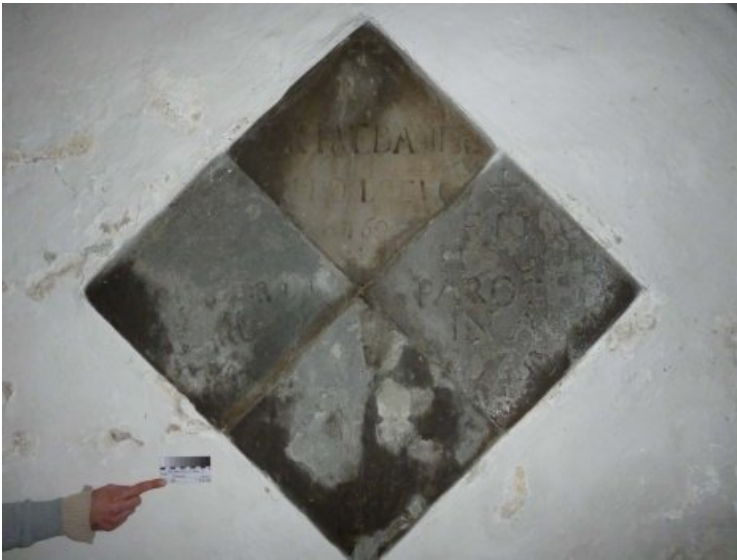
Das Epitaph vor der Konservierung und Restaurierung.

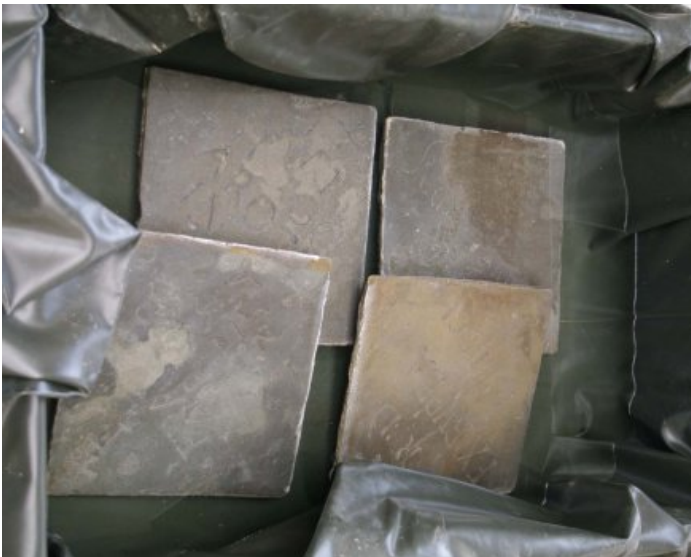
Das Epitaph während der Salzreduzierung im Wasserbad.
