Kath. Stadtpfarrkirche Zu Unserer Lieben Frau (Obere Pfarre)

Epitaphe, Ölbergrelief und Madonna an nördl. und westl. Außenwand
2016-2016

Teil der Maßnahme an der Kath. Stadtpfarrkirche Zu Unserer Lieben Frau (Obere Pfarre) in Bamberg waren an der nördlichen Fassade neun Epitaphe und das Ölbergrelief; an der westlichen Fassade wurden sechs Epitaphe und die Madonna mit Konsole bearbeitet. Das Ziel der Restaurierung war der Substanzerhalt und die Wiederherstellung eines einheitlichen Gesamtbildes.

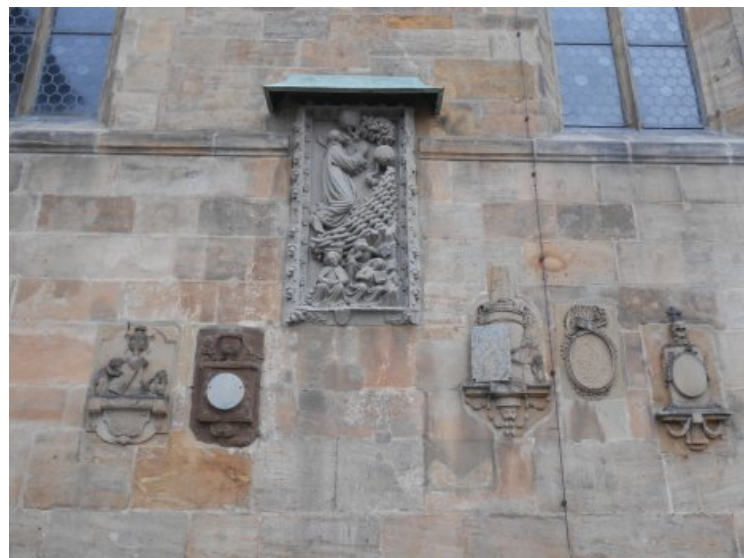
Fünf Epitaphien und der Ölberg an der nördlichen Außenwand der katholischen Pfarrkirche Zu Unserer Lieben Frau nach Abschluss der Maßnahme.

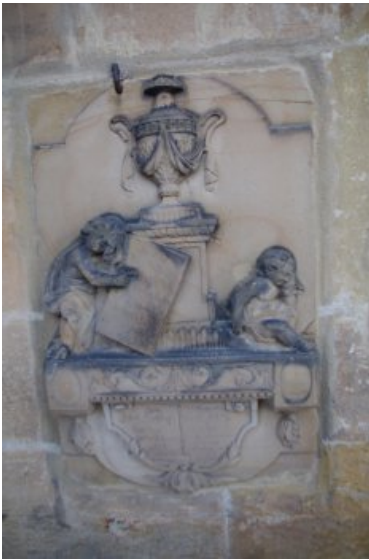
Das Epitaph für die Kinder Franz Joseph Honert und Josef Christian Strüpf nach der Restaurierung.

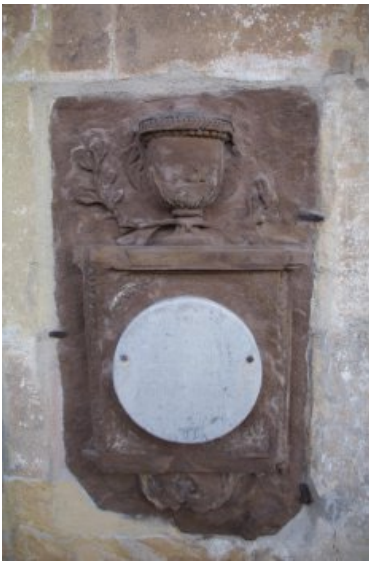
Das Epitaph für den Hofkammerrat Engelbert Schwarz mit Inschriftenplatte nach Abschluss der Maßnahme.

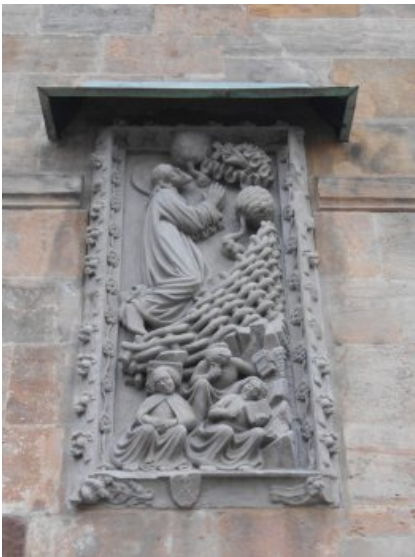
Der Ölberg aus dem frühen 15. Jahrhundert nach der Restaurierung.

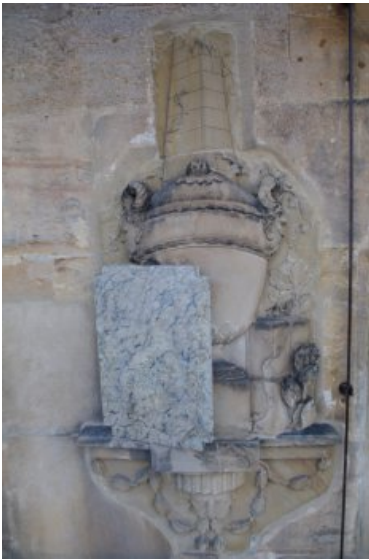
Das Epitaph für Bartholomäus Heller und seine Ehefrau Maria Barbara nach der Restaurierung.

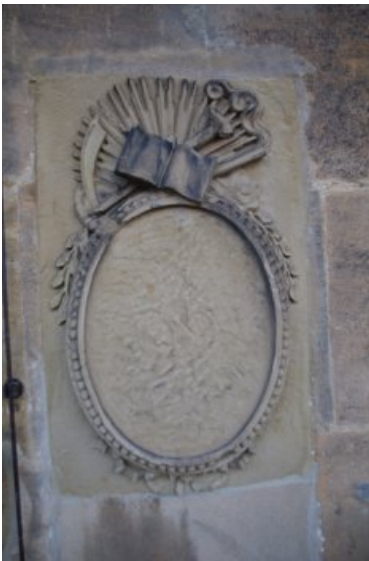
Das Epitaph mit verlorengegangener Inschriftenplatte nach Reinigung und Schlämmen der schuppenden Bereiche.

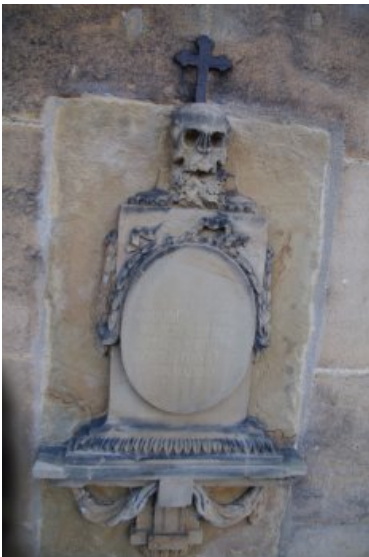
Das Epitaph für Johann Jäck nach Reinigung, Schlämmen, Hinterfüllen von Schalen und Korrosionsbehandlung des Metallkreuzes.

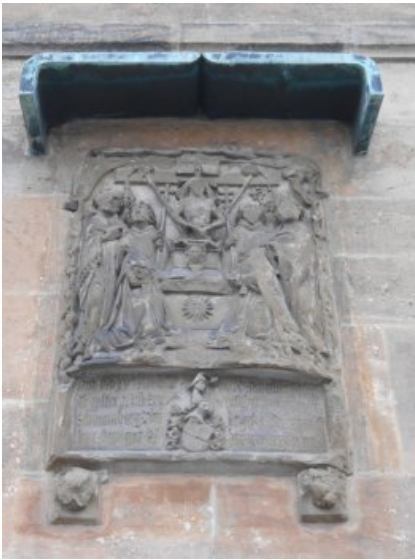
Das Epitaph für Heinrich von Schaumberg, das die Messe des hl. Gregor zeigt, nach der Restaurierung.

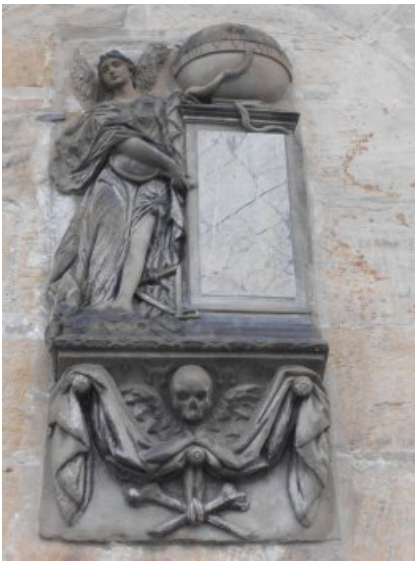
Das Epitaph für den Hofuhrmacher Leopold Hoys mit Inschriftenplatte nach der Restaurierung. Graue Krusten am Kalkstein wurden mittels Ionentauscherharzkompressen reduziert.

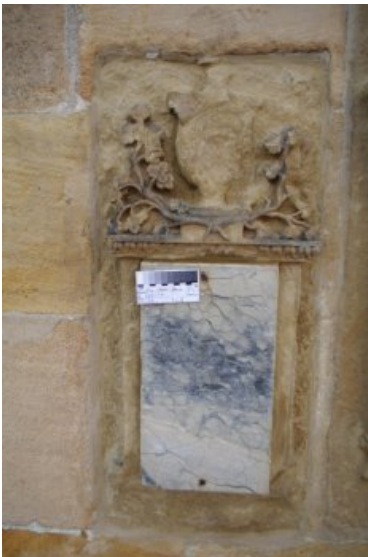
Nach Reinigung, Festigung des Kalk- und Sandsteins, Schlämmen, Hinterfüllen von Schalen, Risssschließung am Kalk- und Sandstein sowie Korrosionsbehandlung der Metallteile am Epitaph mit nicht mehr lesbarer Inschriftenplatte.

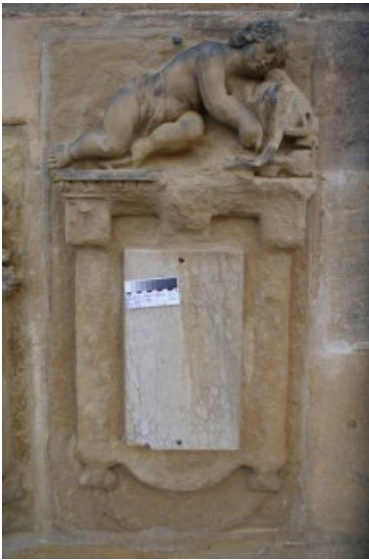
Das Epitaph für Kunigunde Stark mit
Inschriftenplatte nach der Restaurierung.

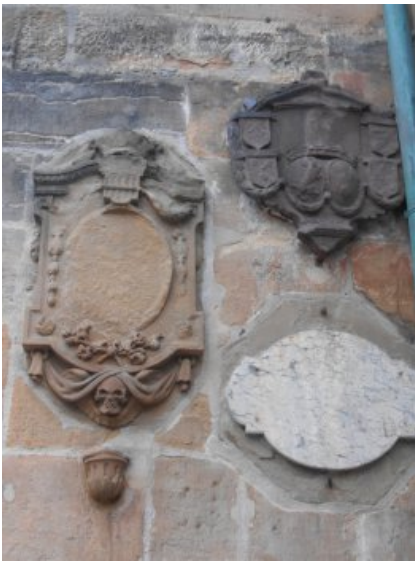
Drei Epitaphien an der westlichen
Fassade nach Abschluss der Maßnahme.
Die Einbindestellen des oberen rechten
Epitaphs wurden wiederhergestellt.

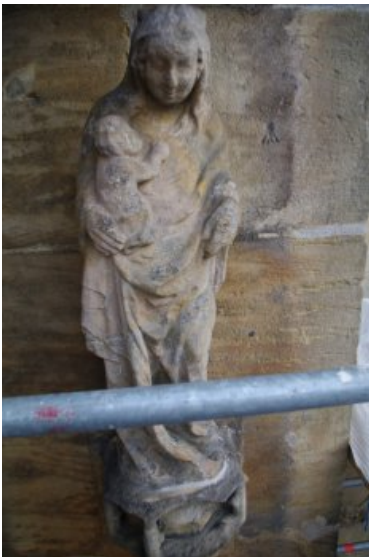
Die Skulptur Maria mit Kind nach der
Restaurierung.

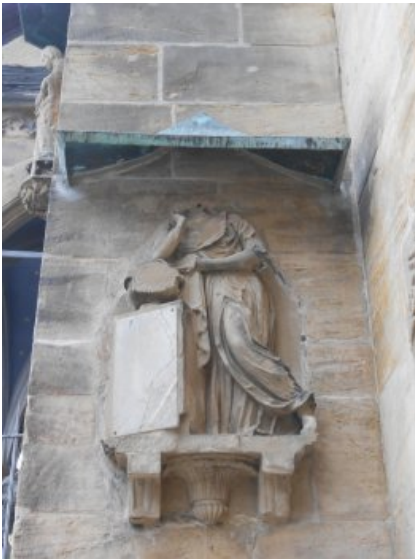
Das Epitaph für Johann Adam Heller und dessen Ehefrau Margarete nach der Restaurierung.

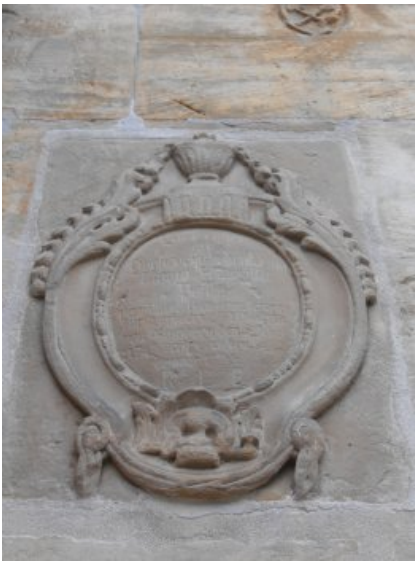
Das Epitaph für Maria Franziska Pass nach der Restaurierung.

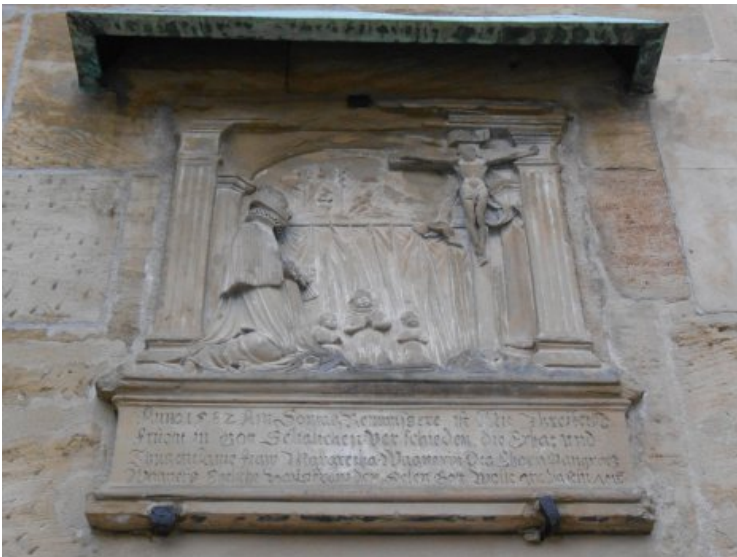
Das Epitaph für Margaretha Wagner nach der Restaurierung.
