## REFERENZ

### Wehrturm

Wappen  
2023-2023

Im Mauerwerk des denkmalgeschützten Wehrturms ist ein dreiteiliges Terrakotta-Wappen eingelassen. Dieses wird im Zuge der Sanierung des Objektes ebenfalls restauriert und zu diesem Zweck ausgebaut.

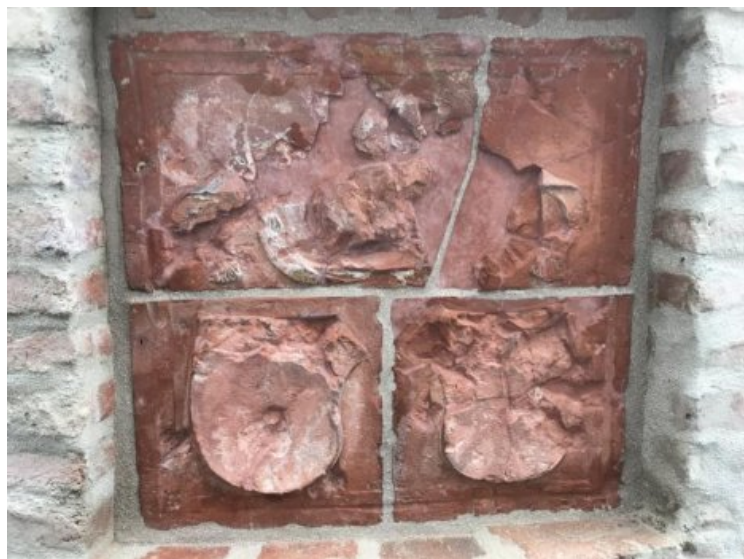
Ansicht des restaurierten und neu verfugten Terrakotta-Wappens.

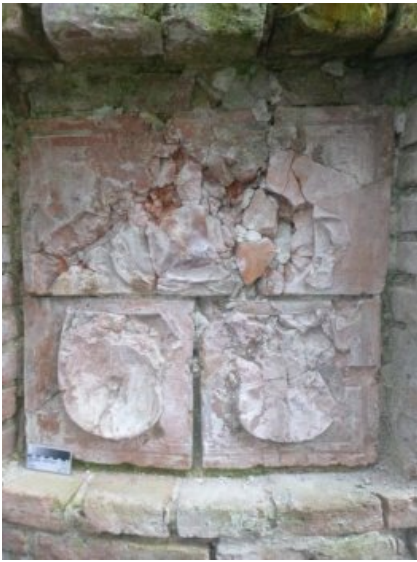
Die dreiteilige Wappentafel ist massiv geschädigt und kaum lesbar.

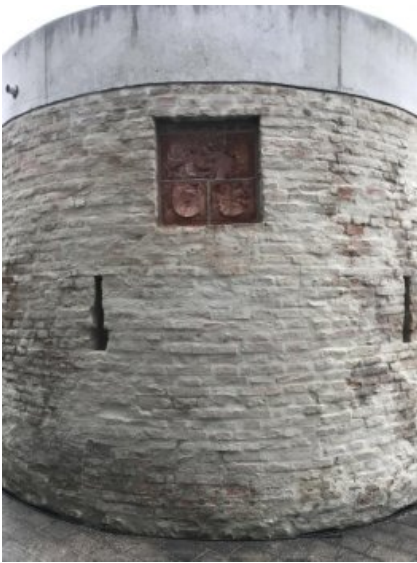
Das Wappen vervollständigt den Wehrturm hinsichtlich seines historischen Aussehens.

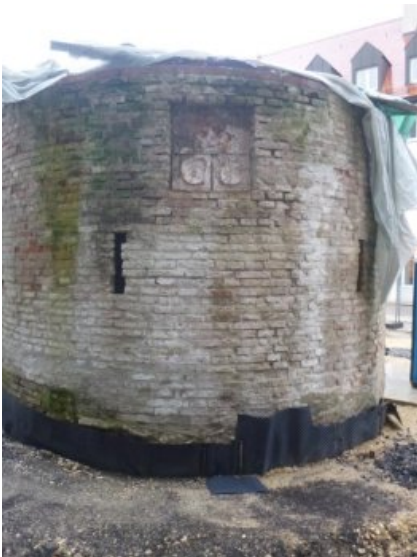
Wehrturm und Wappen sind stark verschmutzt und in ihrem Erscheinungsbild beeinträchtigt.

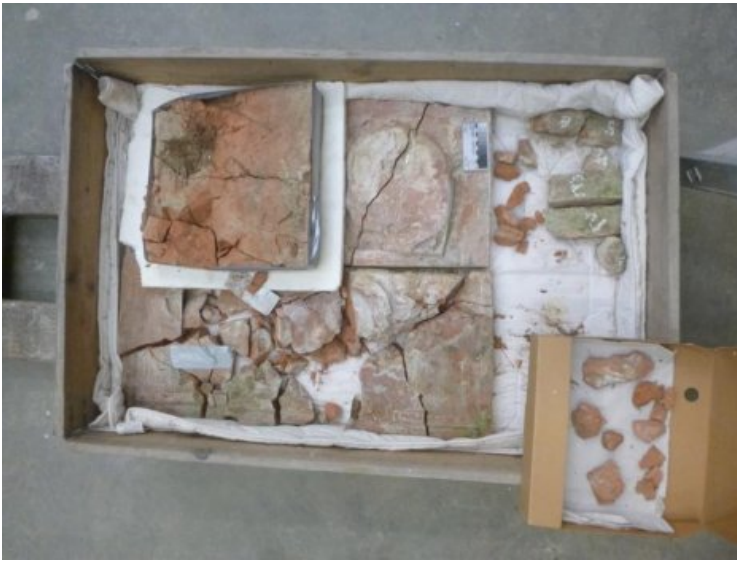
Nach Ausbau und gesichertem Transport werden die Fragmente sortiert.

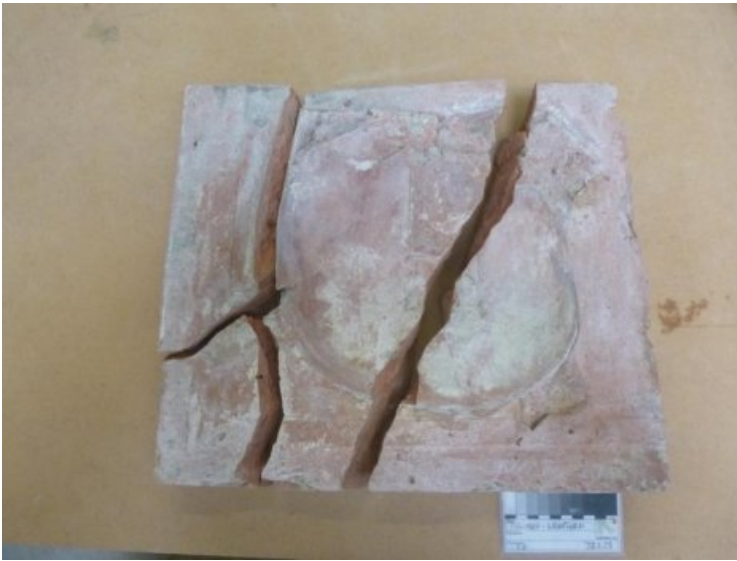
Einige Durchbrüche sind klar zuzuordnen und können nach der Reinigung zusammengesetzt werden.

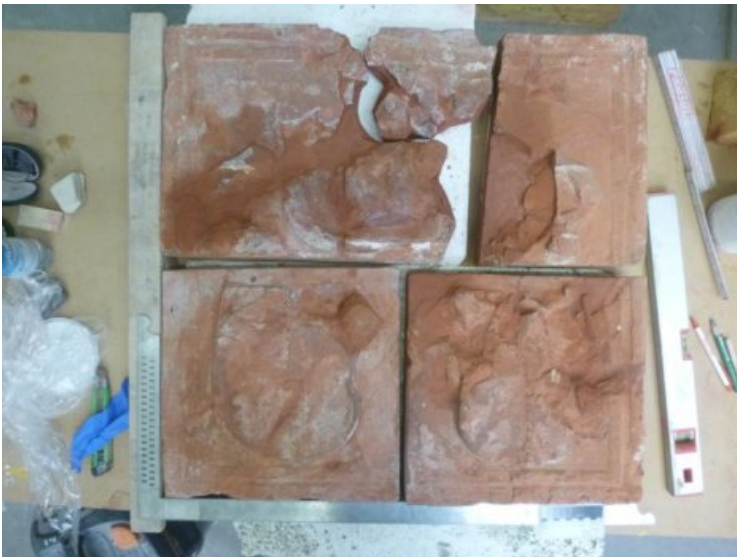
Die Formen des rekonstruierten Wappens können mit Ersatzmassen neutral ergänzt werden.

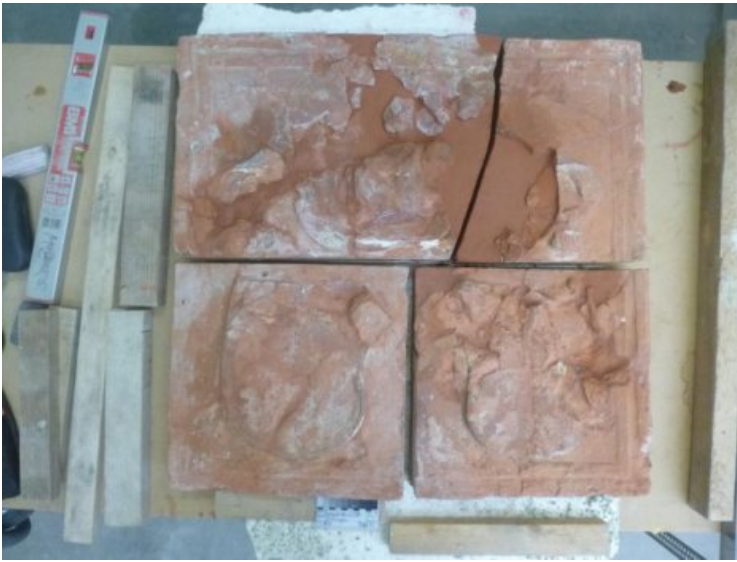
Nach Trocknung und Überarbeitung der ergänzten Bereiche ergibt sich ein ausgeglichenes Erscheinungsbild.
