REFERENZ

Kaiserburg - Himmelstor

Stadtwappen
2022-2023

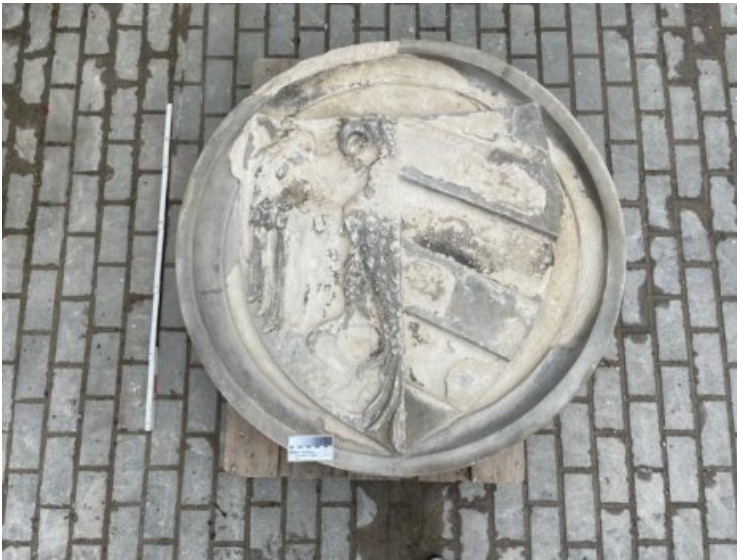
Das Originalwappen ist in einem äußerst schlechten Zustand

Die Voruntersuchung und naturwissenschaftlichen Analysen belegen einen äußerst kritischen Zustand des Objektes. Eine Restaurierung wäre auf Grund der mannigfaltigen Schäden sehr komplex, weshalb stattdessen eine originalgetreue Bildhauerkopie erstellt wird. Das Original kann gesichert und eingelagert werden, während das Himmelstor durch die eingesetzte Replik wieder vervollständigt wird.

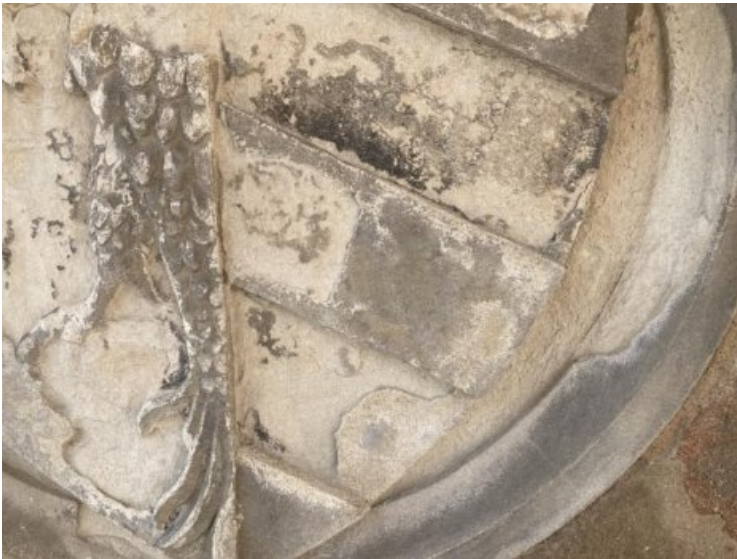
Stark reduzierte Oberflächen, Gipskrusten und Salze belasten das Objekt

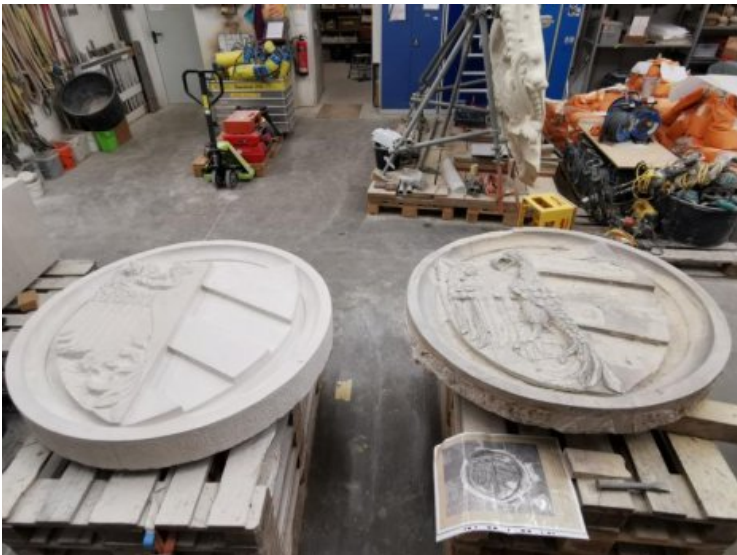
Das konservatorisch behandelte Original dient als exakte Vorlage

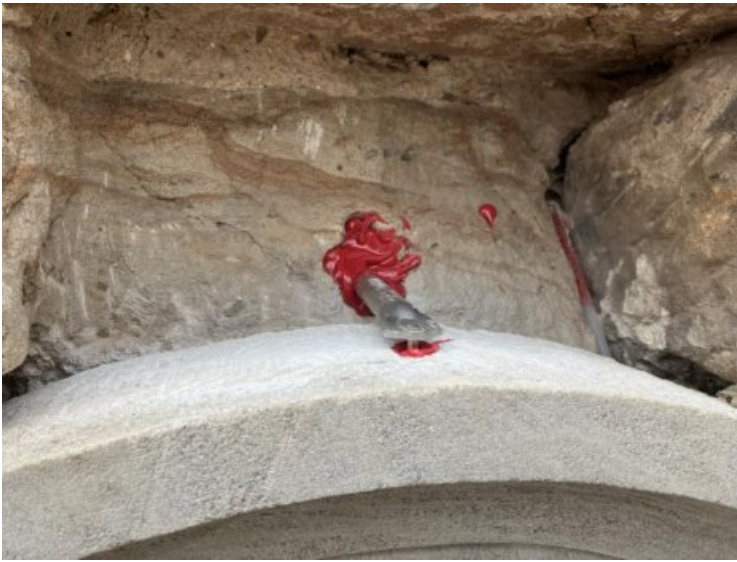
Beim Einbau wird das Neuteil mit Verankerung und Trennschicht gegen Feuchte- und Salzbelastung versehen

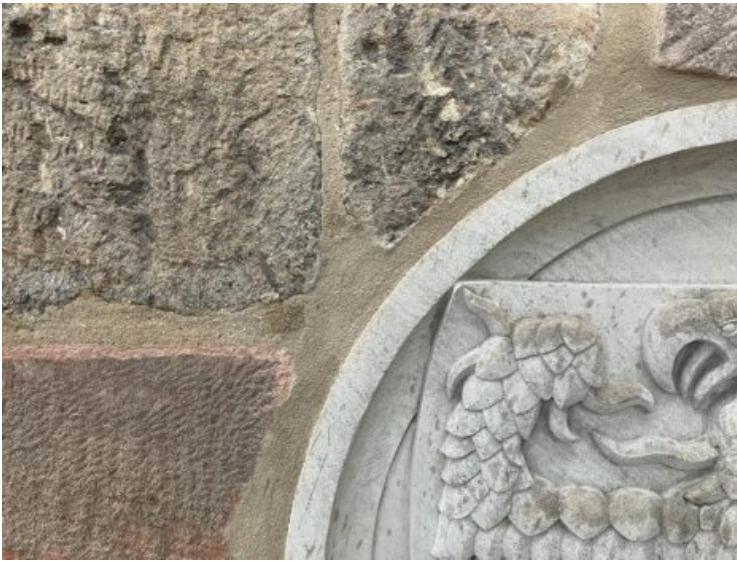
Die Neuverfugung entspricht dem vorhandenen Fugenbild
