REFERENZ

Veste - Pulverturm

Fassadenabschnitt
2022-2023

An der mittelalterlichen Burganlage gibt es insgesamt neun halbrunde Schalentürme, welche die der Zwingermauer verstärken. Am sogenannten Pulverturm 1 wird ein Teilabschnitt der Fassade (ca. 8 x 5 m) restauriert. Ziel der Maßnahme ist die Wiederherstellung eines einheitlichen Gesamtbildes sowie der Bestandserhalt, da der untere Turmbereich stark zurückgewitterte Werksteine und Fugen aufweist.

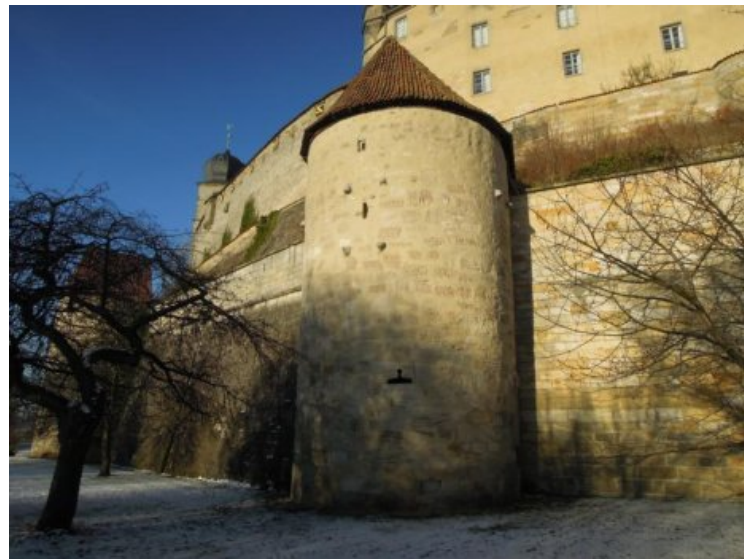
Gesamtansicht des Pulverturms nach der Restaurierung
