REFERENZ

Veste - Pulverturm

Fassadenabschnitt
2022-2023

An der mittelalterlichen Burgranlage gibt es insgesamt neun halbrunde Schalentürme, welche die der Zwingermauer verstärken. Am sogenannten Pulverturm 1 wird ein Teilabschnitt der Fassade (ca. 8 x 5 m) restauriert. Ziel der Maßnahme ist die Wiederherstellung eines einheitlichen Gesamtbildes sowie der Bestandserhalt, da der untere Turmbereich stark zurückgewitterte Werksteine und Fugen aufweist.

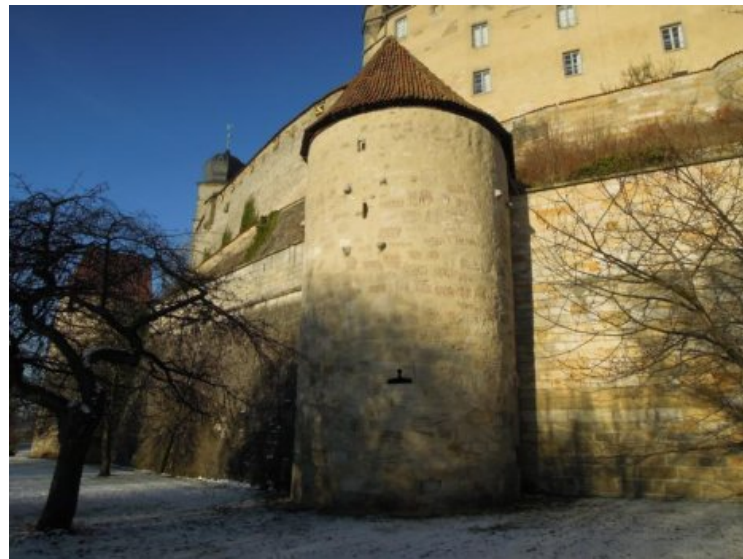
Gesamtansicht des Pulverturms nach der Restaurierung

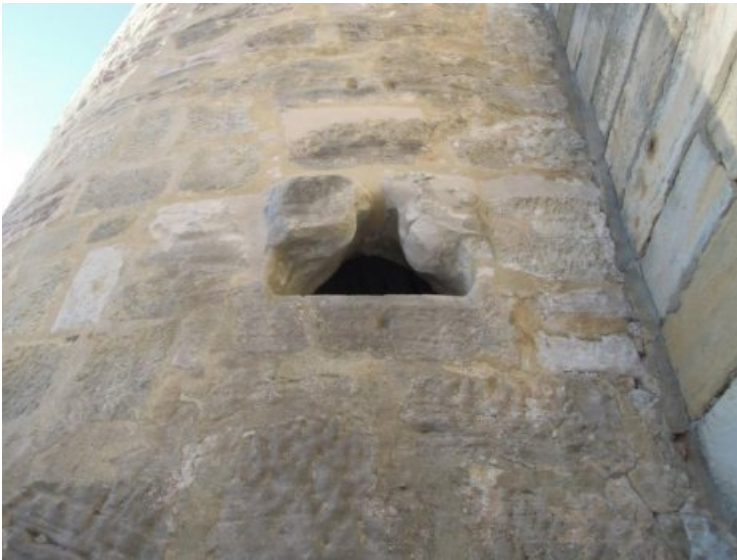
Der bearbeitete Teilabschnitt ist visuell wieder an das umgebende Mauerwerk angeglichen

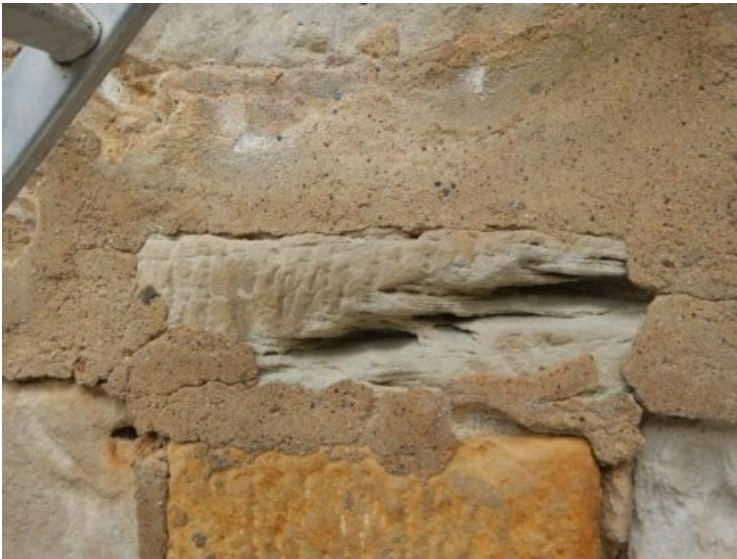
Der Vorzustand wies stark zurückgewitterte Steine auf

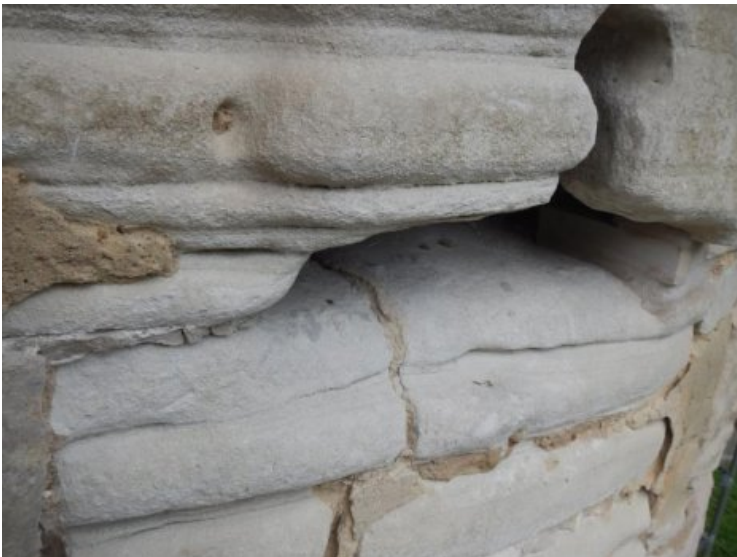
Verwaschene Formen und eine desolante Verfassung zeichneten das Bild der Turmfassade

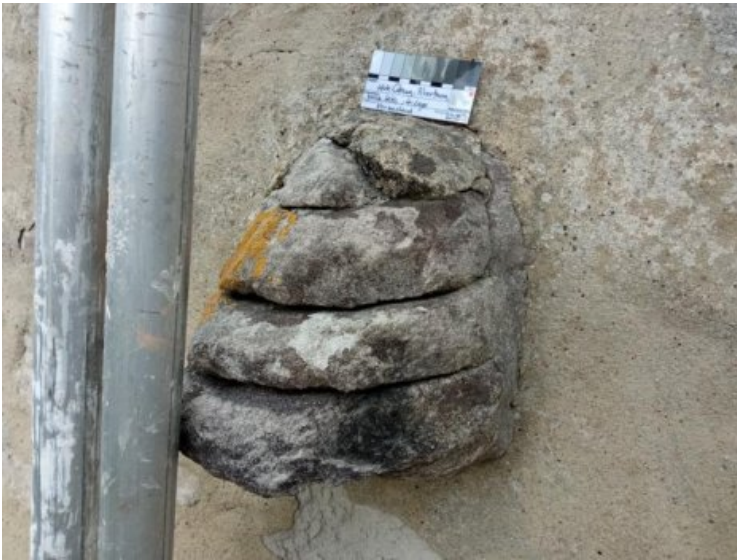
Die Angelsteine im oberen Bereich waren sehr instabil

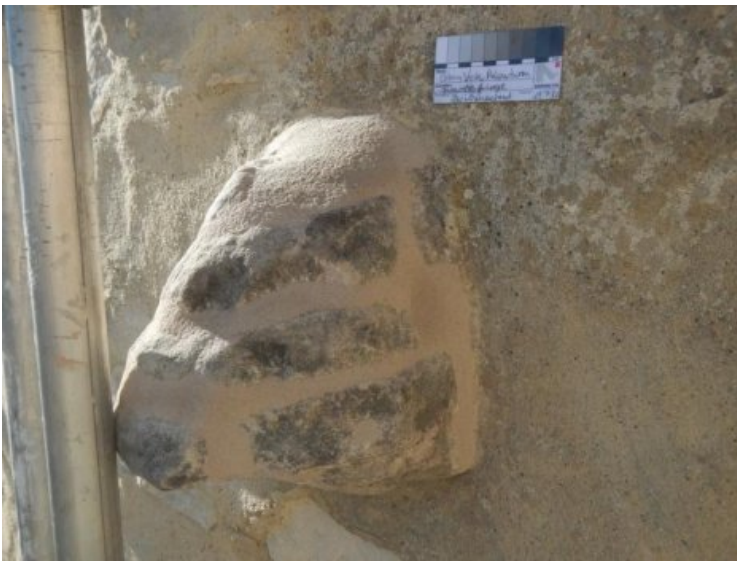
Die Formen sind durch Steingänzungen rekonstruiert

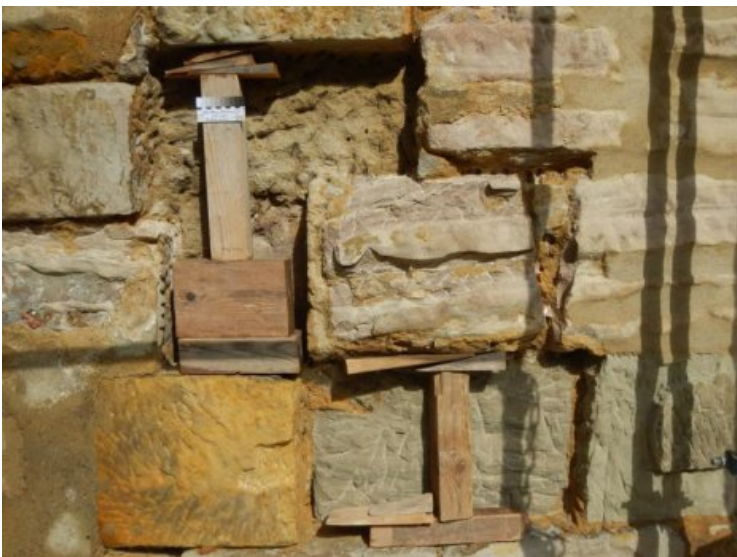
Beim Ausbau nicht mehr konsolidierbarer Steine wurde das Mauerwerk zusätzlich abgestützt

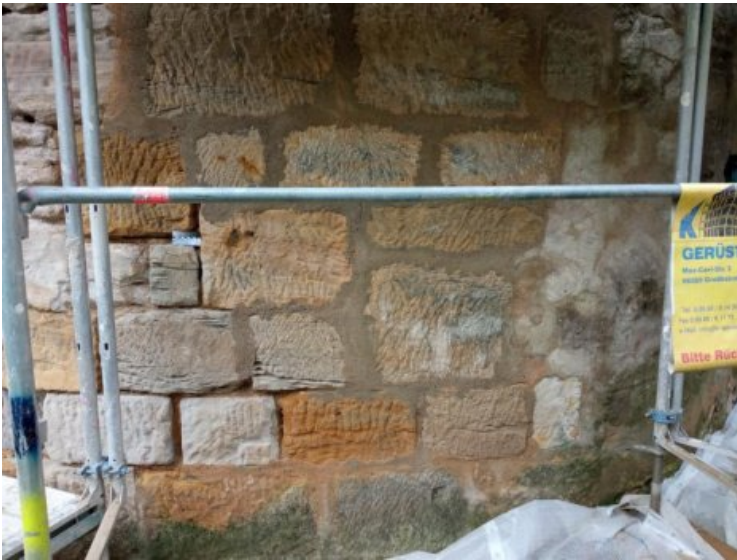
Die Neuverfugung stellt die technischen und ästhetischen Anforderungen an das Mauerwerk wieder her.

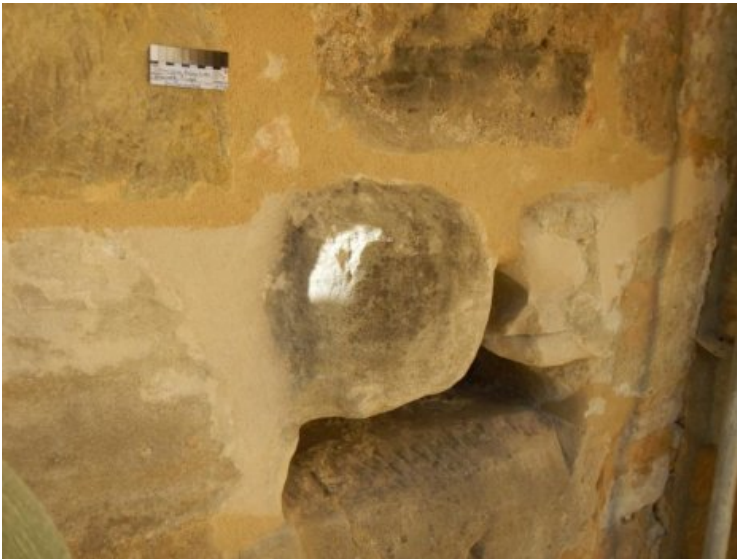
Steinergänzungen und Neuverfugung

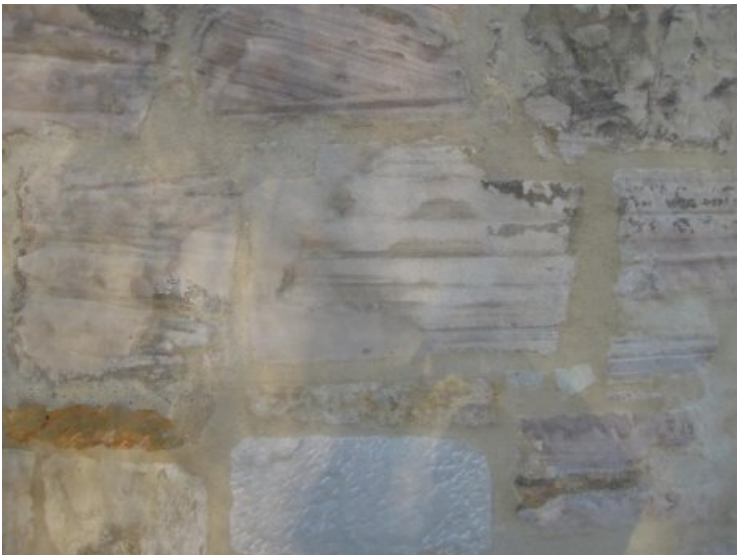
Einheitliches Gesamtbild des restaurierten Fassadenabschnittes
