REFERENZ

Anwesen Julienstraße 10

Sockel
2015-2015

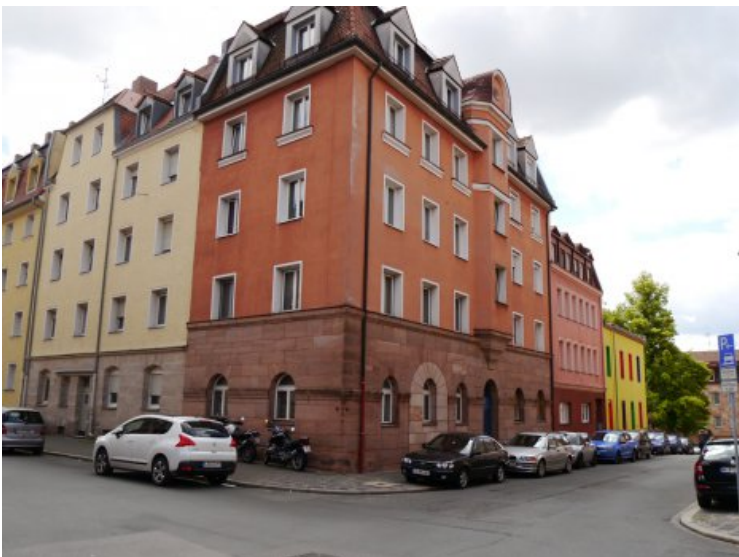
Das Anwesen vor der Maßnahme.
