REFERENZ

Stadtpfarrkirche St. Martin, Kolumbarium

Bodenplatten und Natursteinmauerwerk, Innenraum
2018-2018

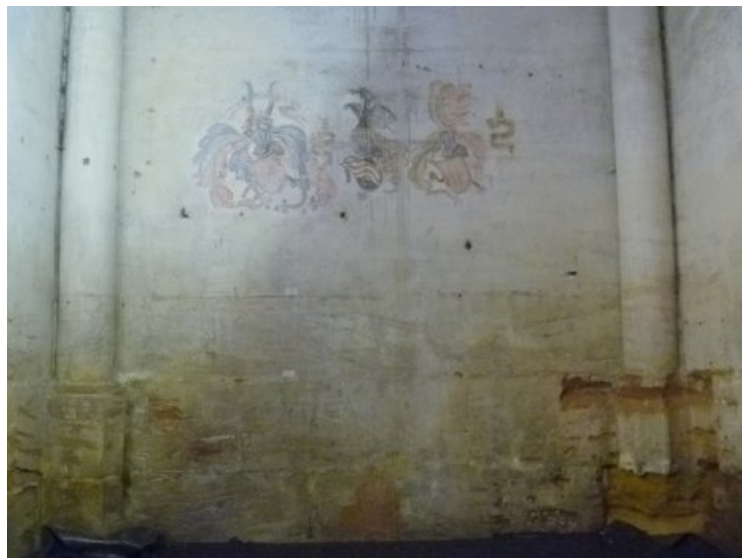
Unterhalb der heraldischen Malerei wurden im Sockel Proben des Fugenmörtels entnommen und untersucht.

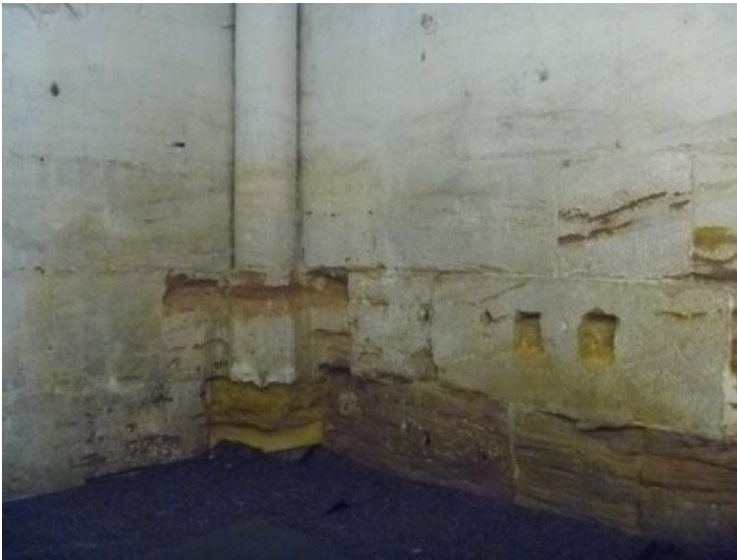
Durch Kristallisations- und Lösungsprozesse bauschädlicher Salze Schäden entstandene Schäden im Sockelbereich.

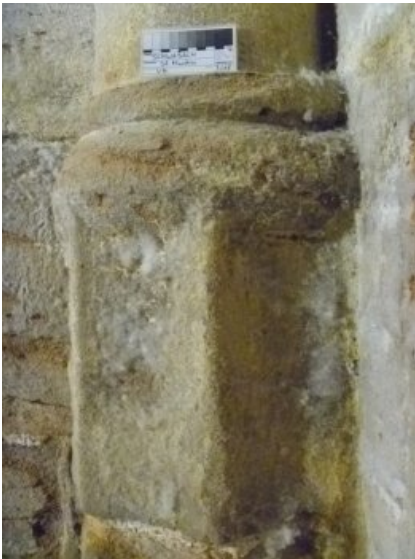
Detail von Salzausblühungen an der Basis des Halbsäule.
