Stadtpfarrkirche St. Martin, Kolumbarium

Bodenplatten und Natursteinmauerwerk, Innenraum
2018-2018

Es galt eine Reduzierung bauschädlicher Salze im Mauerwerk herbeizuführen und damit den Substanzerhalt, der durch aufsteigende Feuchtigkeit und durch Kristallisations- und Lösungsprozesse geschädigten Steine zu erreichen.

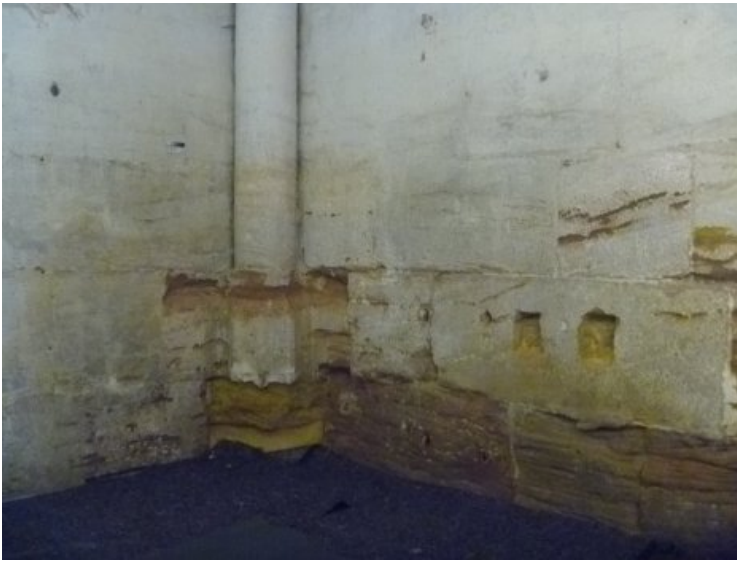
Unterhalb der heraldischen Malerei wurden im Sockel Proben des Fugenmörtels entnommen und untersucht.

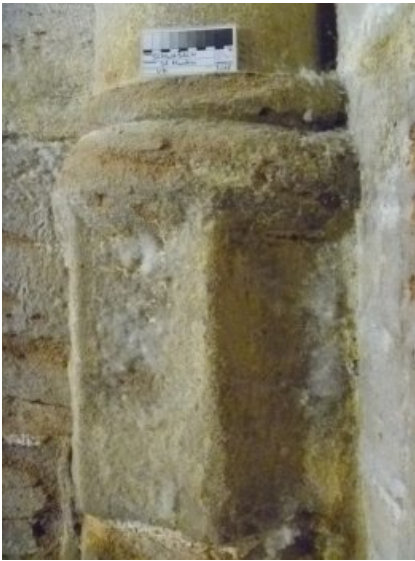
Durch Kristallisations- und Lösungsprozesse bauschädlicher Salze Schäden entstandene Schäden im Sockelbereich.
