REFERENZ

Wasserkraftwerk

Fassade und Sockel
2021-2022

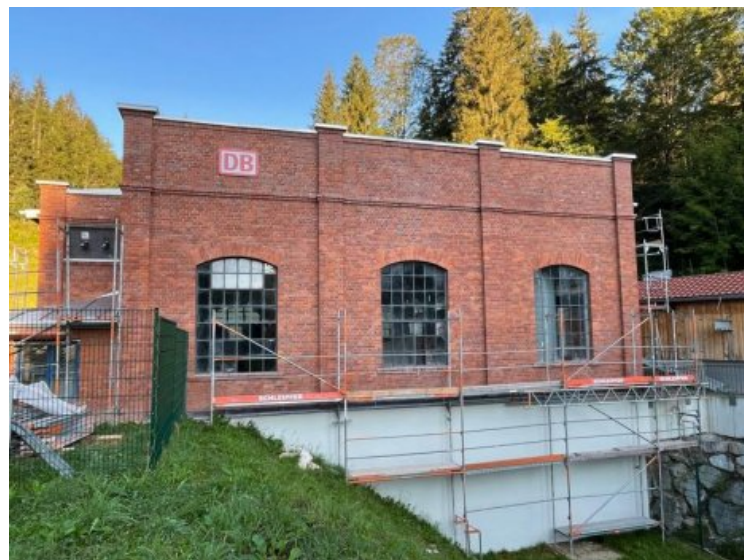
Für das ehemalige Wasserkraftwerk sind umfassende Sanierungsarbeiten vorgesehen, da das leer stehende Gebäude umgenutzt werden soll. Dafür wird der Bestand ertüchtigt, jedoch im Gesamteindruck das historische Erscheinungsbild bewahrt und die Substanz gesichert.

Der desolate weiße Farbanstrich wird hierfür von der Fassade entfernt, die Oberflächen gründlich gereinigt und schadhafte Ziegel ausgetauscht sowie ergänzt. Zusätzlich erfolgt die Bearbeitung des Betonsockels.

- Reinigung
- Entfernung von Kleinteilen
- Fehlstellenbehandlung
- Metallteilkonservierung
- Ziegelaustausch
- Neuverfugung
- Betonrestaurierung
