## REFERENZ

### Wasserkraftwerk

Fassade und Sockel  
2021-2022

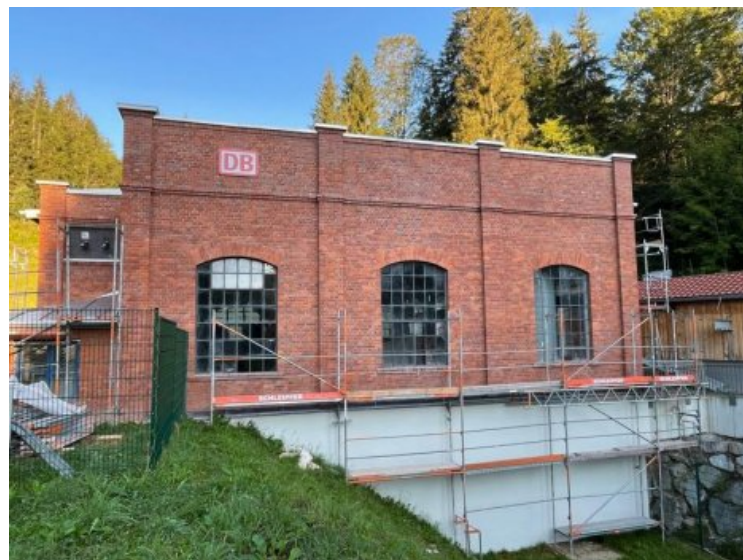
Für das ehemalige Wasserkraftwerk sind umfassende Sanierungsarbeiten vorgesehen, da das leer stehende Gebäude umgenutzt werden soll. Dafür wird der Bestand ertüchtigt, jedoch im Gesamteindruck das historische Erscheinungsbild bewahrt und die Substanz gesichert.

Der desolatte weiße Farbanstrich wird hierfür von der Fassade entfernt, die Oberflächen gründlich gereinigt und schadhafte Ziegel ausgetauscht sowie ergänzt. Zusätzlich erfolgt die Bearbeitung des Betonsockels.

- Reinigung
- Entfernung von Kleinteilen
- Fehlstellenbehandlung
- Metallteilkonservierung
- Ziegelaustausch
- Neuverfugung
- Betonrestaurierung
