**Hotel Victoria Königstraße 80**

Fassaden Frauentormauer und Turm  
2017-2017

Im Rahmen von Umbau und Modernisierung, mit Ausbau des 5. Obergeschosses, wurde die Restaurierung des Gebäudes "Hotel Victoria" in der Königstraße 80 durchgeführt. Ziel der Maßnahme war der Erhalt unter der Wiederherstellung eines einheitlichen Gesamtbildes.

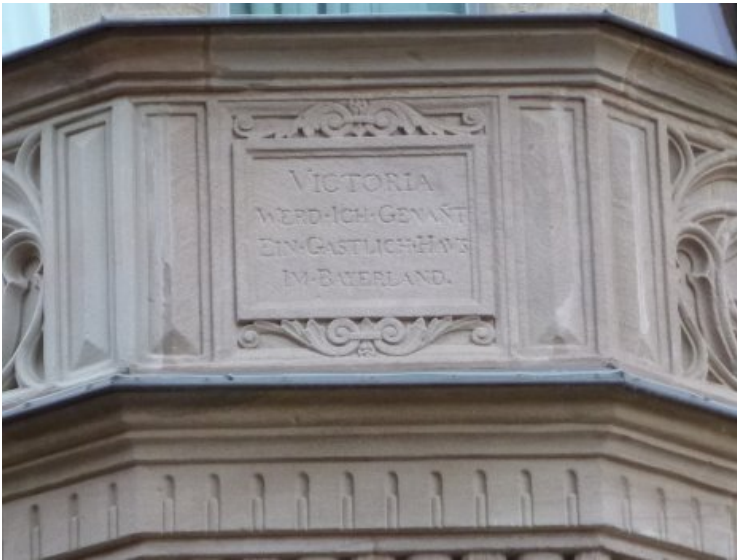
Die Inschrift am Erker.

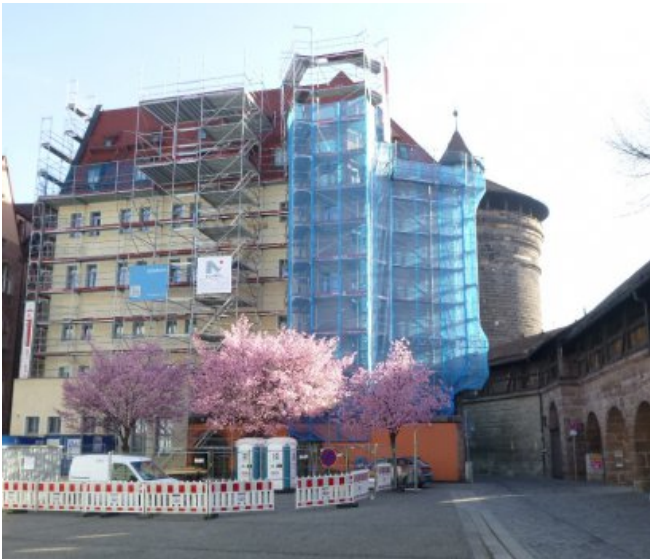
Das Hotel Victoria während der Restaurierung.

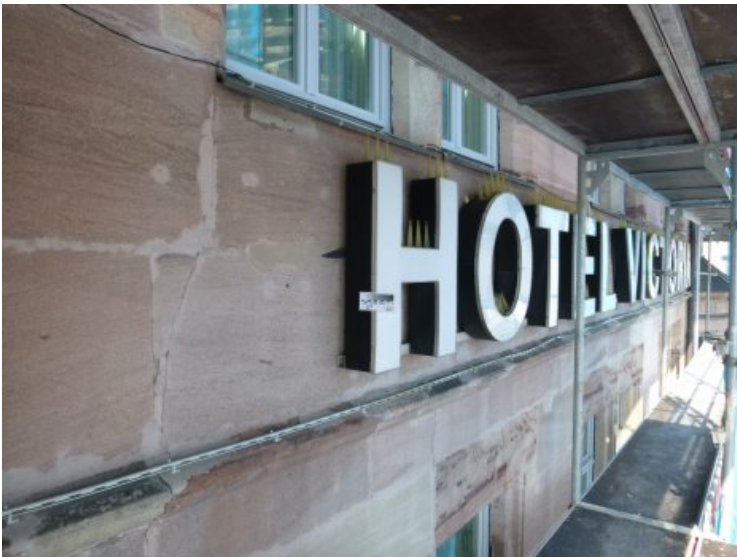
Die alte Beschriftung.

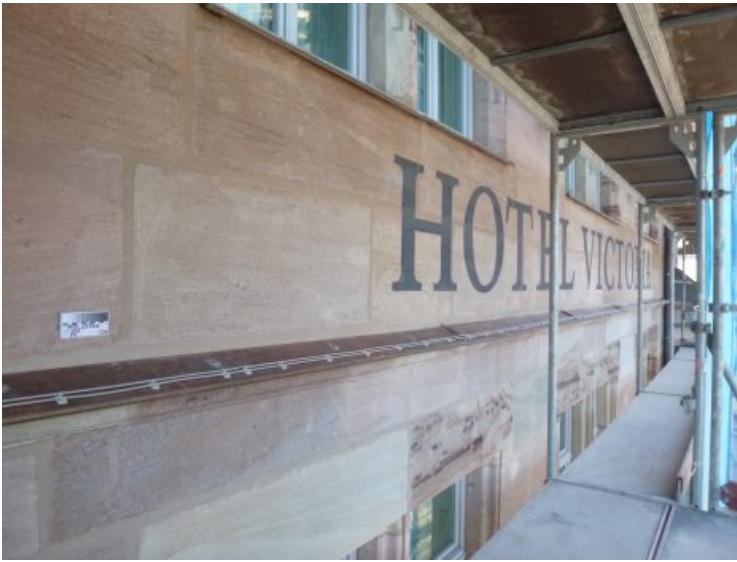
Die Beschriftung wurde erneuert.

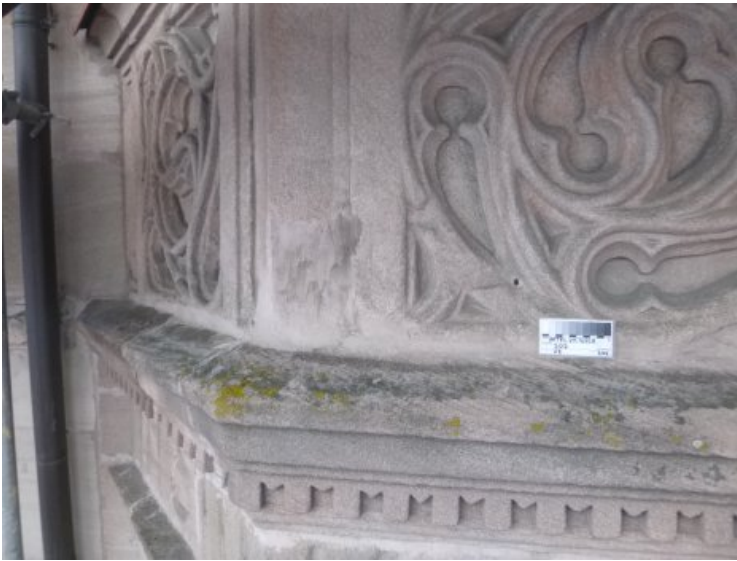
Der Erker mit Blendmaßwerk vor der Restaurierung.

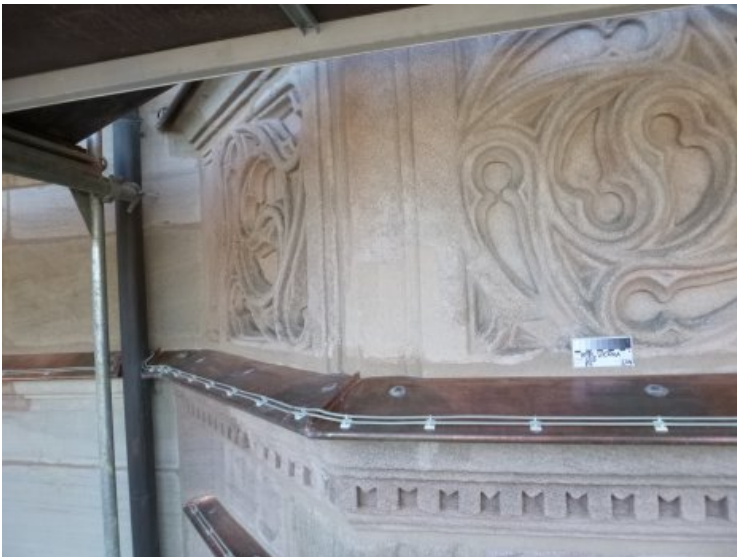
Der Erker nach der Restaurierung.
