REFERENZ

Miethaus Königswarterstraße 42

Strassenseitige Fassade
2017-2017

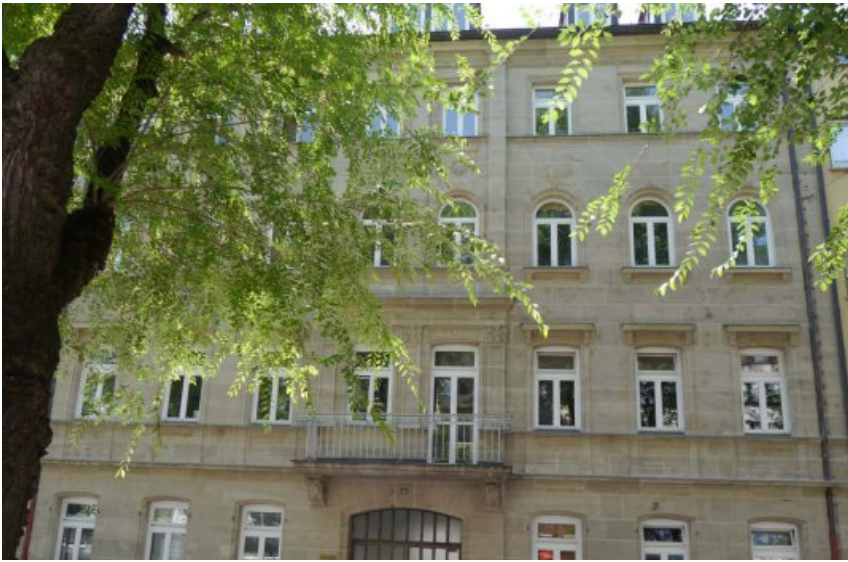
Die straßenseitige Fassade des Anwesens Königswarterstr. 42 in Fürth nach der Restaurierung.

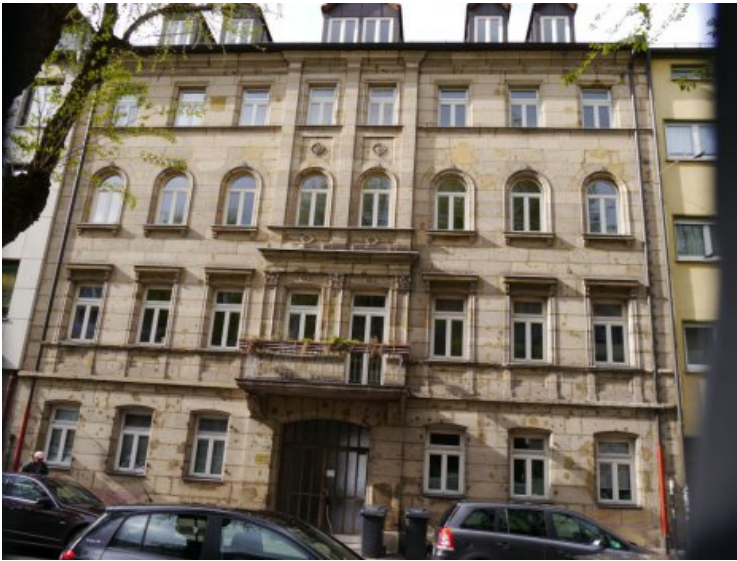
Die straßenseitige Fassade des Anwesens Königswarterstr. 42 in Fürth vor der Restaurierung.

Am Mietshaus in der Königswarterstraße 42 wurden zur Wiederherstellung eines einheitlichen Gesamtbildes, schädigende Materialien entfernt, ein geeigneter Wasserablauf hergestellt und weitere Restaurierungsmaßnahmen durchgeführt, um die Bausubstanz zu erhalten.

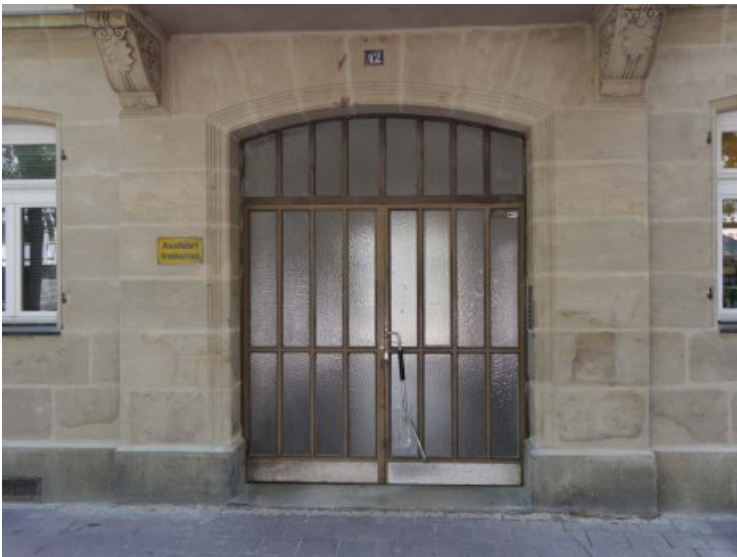
Der Eingang nach der Restaurierung.

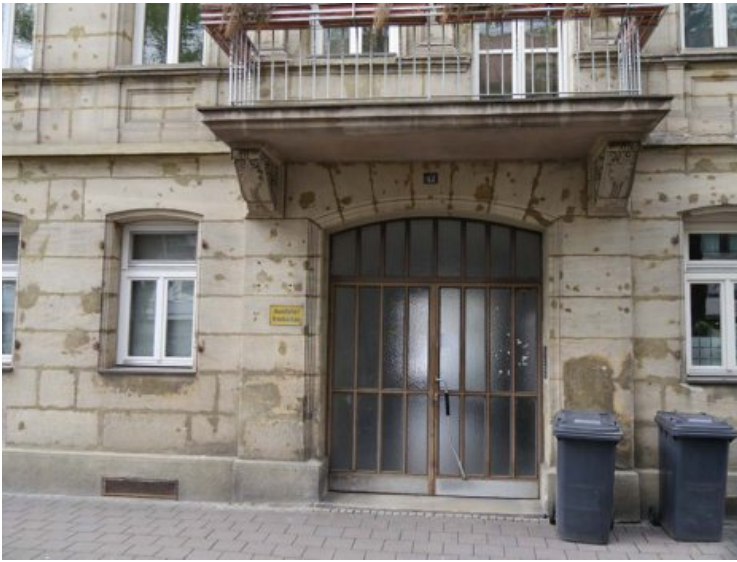
Der Eingang vor der Restaurierung.

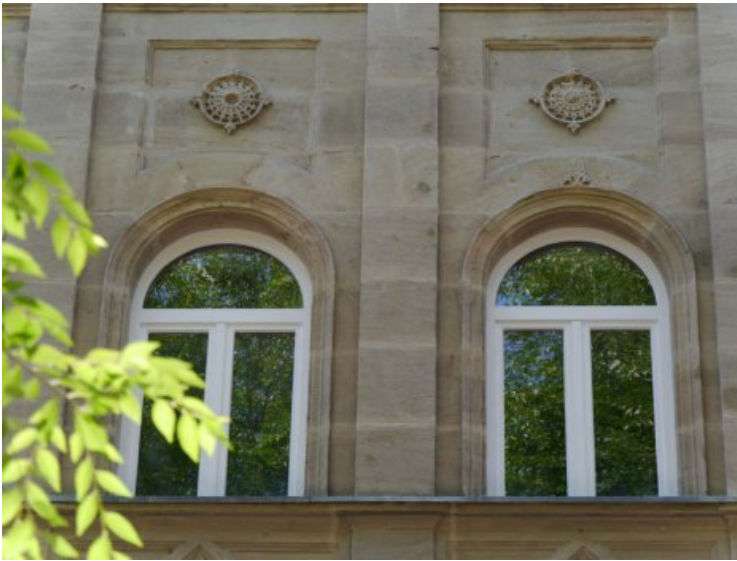
Fenster nach der Restaurierung.

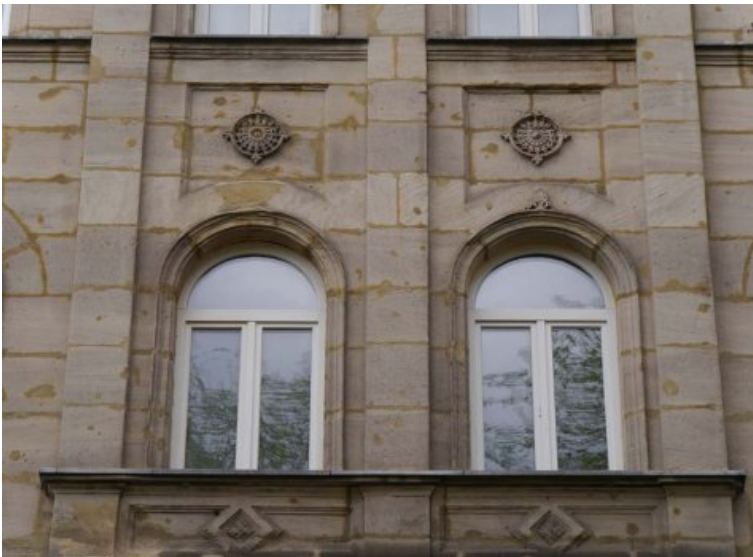
Fenster vor der Restaurierung.
