REFERENZ

**Teufelsbrunnlein**

Brunnen, Brunnengitter, Wasserwippe  
2023-2023

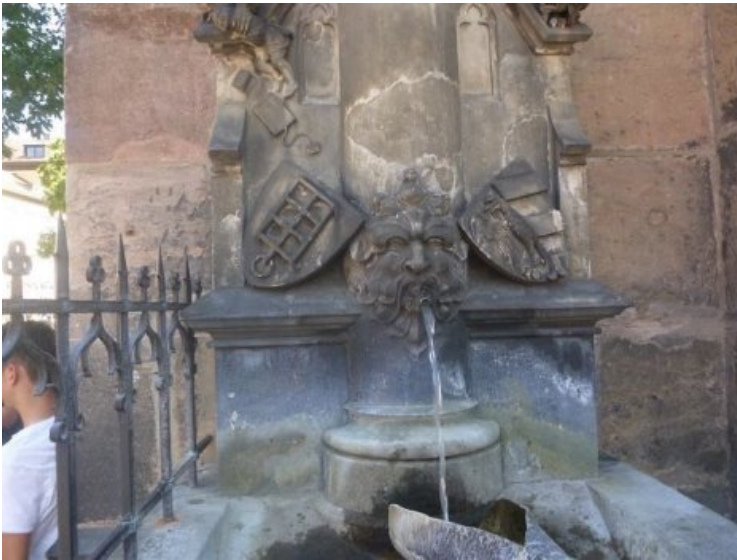
Das Nürnberger Teufelsbrunnlein vor der Restaurierung mit deutlich verfärbten und verschmutzten Natursteinoberflächen.

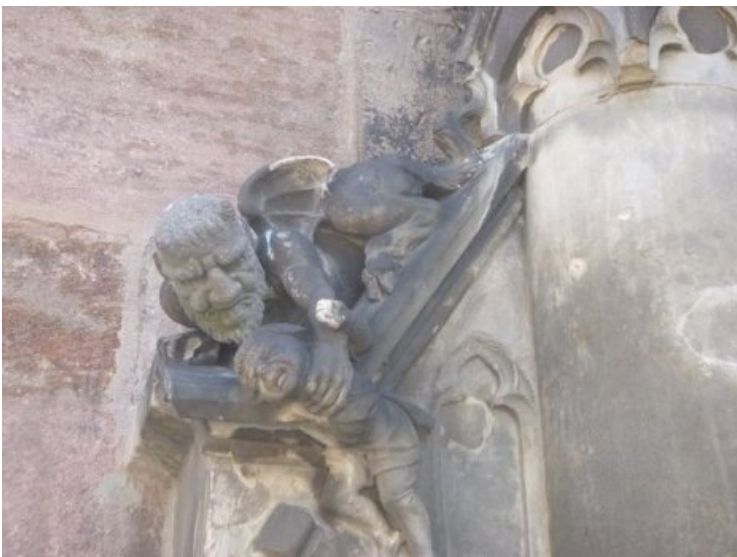
Das neugotische Bauteil vor dessen Restaurierung mit sich deutlich abhebenden Altergänzungen.

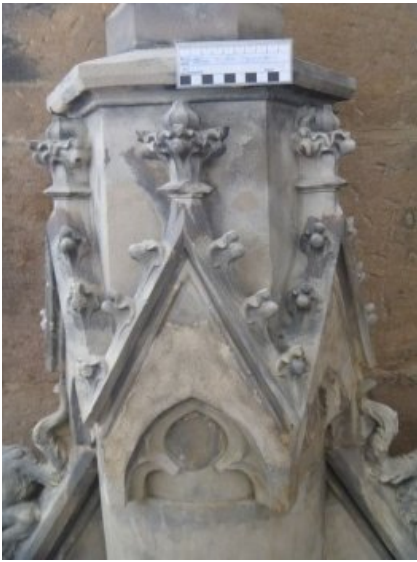
Die neugotischen Fialen im Detail mit aufgetragener Steinerfüllungsmasse, welche im Vorfeld auf die Kernfarbigkeit des vorhandenen Sandsteins abgestimmt wurde.

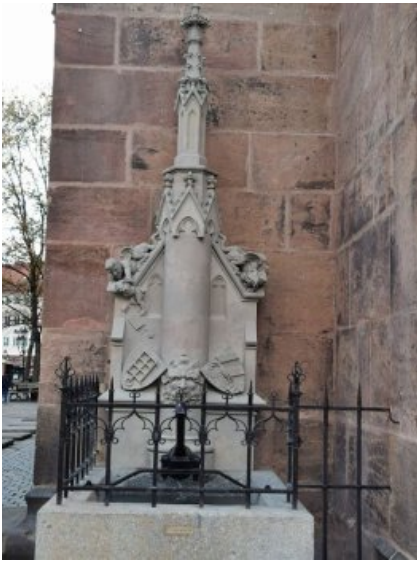
Nach dem Trocknen und Überarbeiten fügt sich die Ergänzung in das Gesamtbild ein.

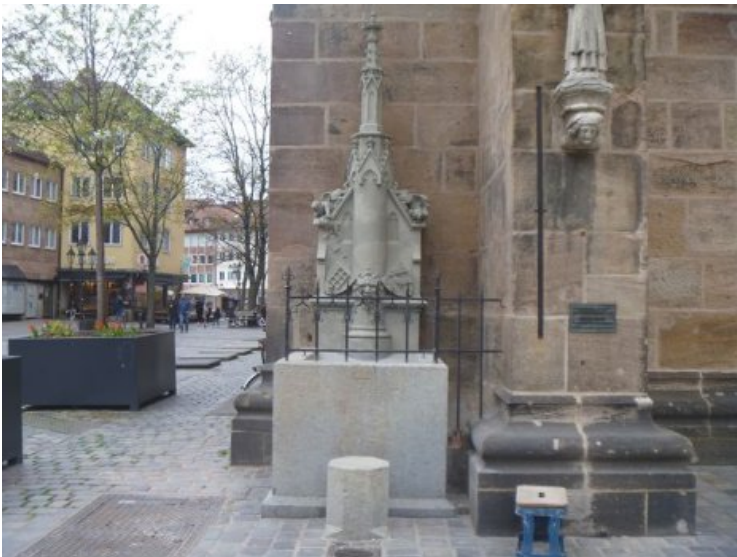
Das Teufelsbrunnlein nach Abschluss aller Maßnahmen mit dem deutlichen Ergebnis eines homogenen Erscheinungsbildes.
