REFERENZ

**Johannes-Scharrer-Gymnasium, Tetzeltgasse 20**

Nordfassade  
2015-2016

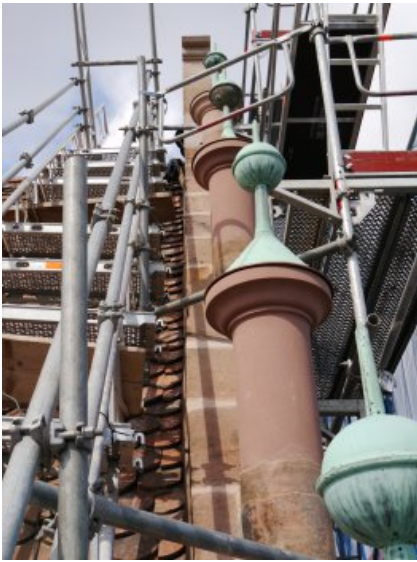
Nach dem Versetzen der Neuteile der fialähnlichen Aufsätzen auf den Giebelschrägen inklusive des Verdübelns dieser. Bauseits wurden die Hauben wiederbefestigt.

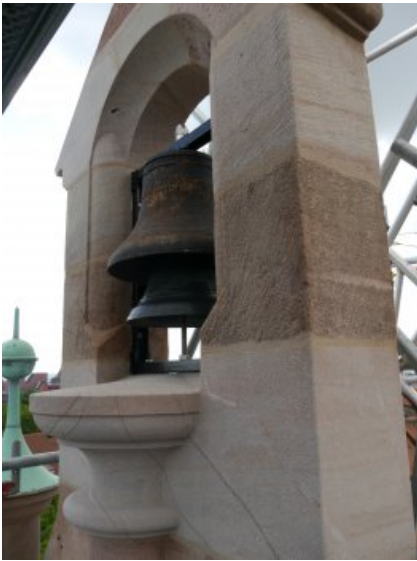
Nach Wiederaufbau des Glockenaufsatzes unter Verwendung von Bestandsmaterial und Einbau von Neuteilen.

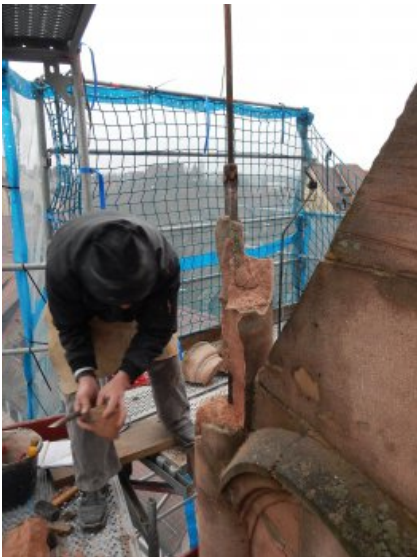
Beim Abbau eines stark entfestigten fialähnlichen Ausatzes.

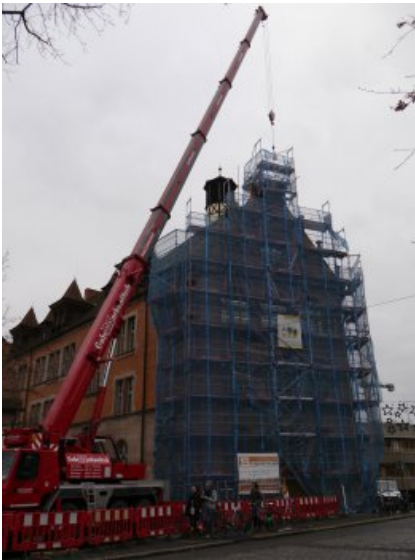
Beim Abbau des Glockenaufsatzes mit dem Teleskop-Autokran.

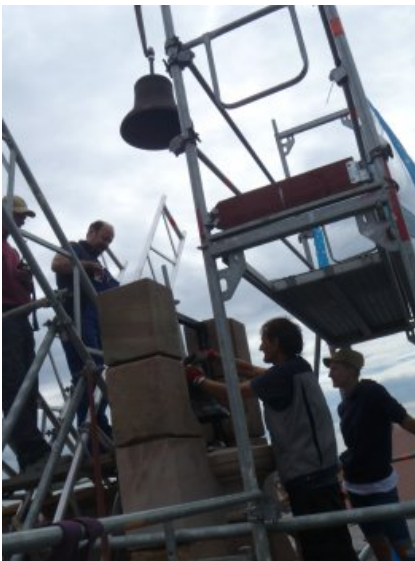
Beim Wiederversetzen der Glocken.

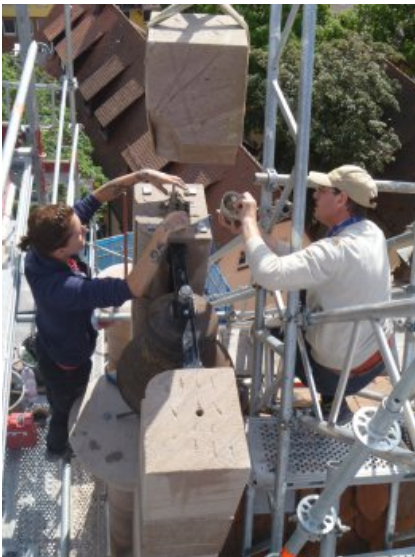
Beim Wiederversetzen wurden die Werksteine des Aufsatzes durch Dübel verbunden. Das Versetzen erfolgte mit dem Teleskop-Autokran.

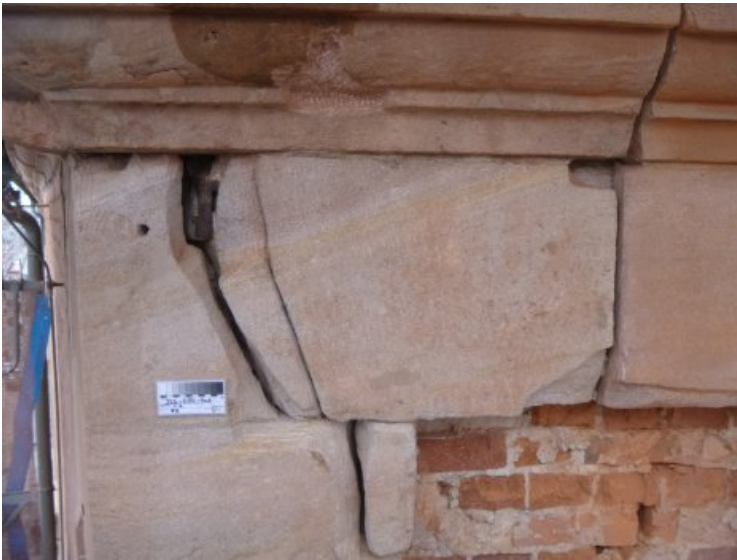
Da an der Nordostecke starke Schäden und Risse im Mauerwerk zu verzeichnen waren, wurden hier Neuteile eingebaut.

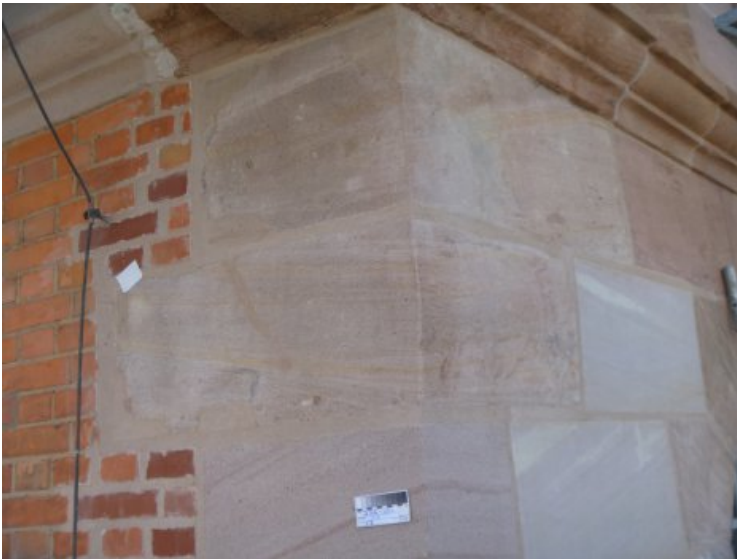
Nach der Restaurierung des oberen Teils der nordöstlichen Gebäudeecke.
