REFERENZ

Aussichtsturm

Fassade, Aussichtsplattform
2020-2021

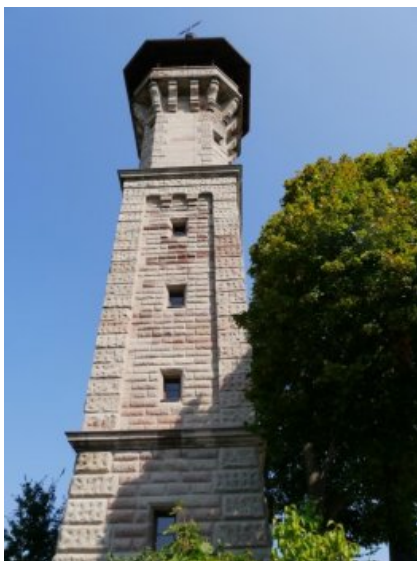
Der Aussichtsturm nach der
Restaurierung.

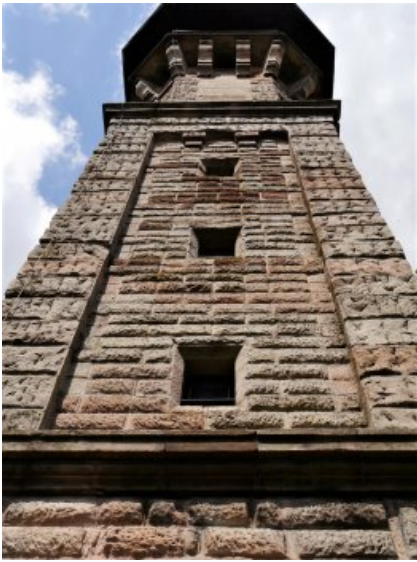
Vorzustand: Der Aussichtsturm im Zentrum der Stadt ragt mit einer Höhe von 37 Metern über Cadolzburg.

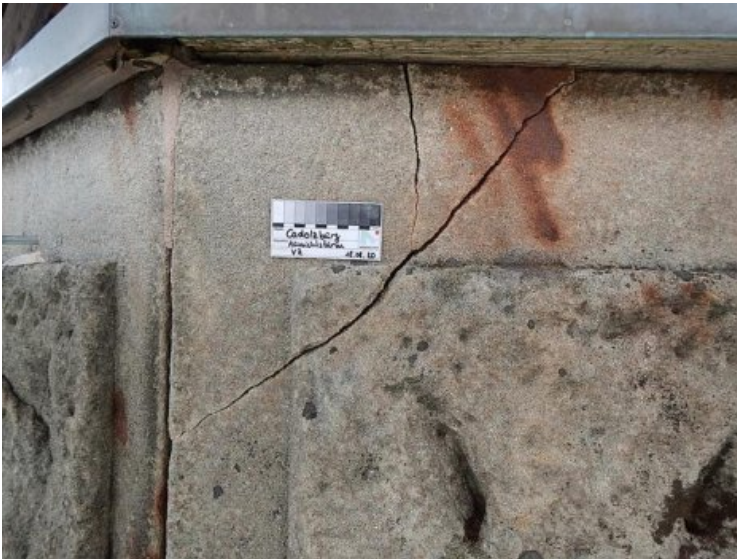
Die Natursteinoberfläche ist verfärbt und mitunter von tiefen Rissen durchzogen, auch das Fugenbild ist schadhaf.

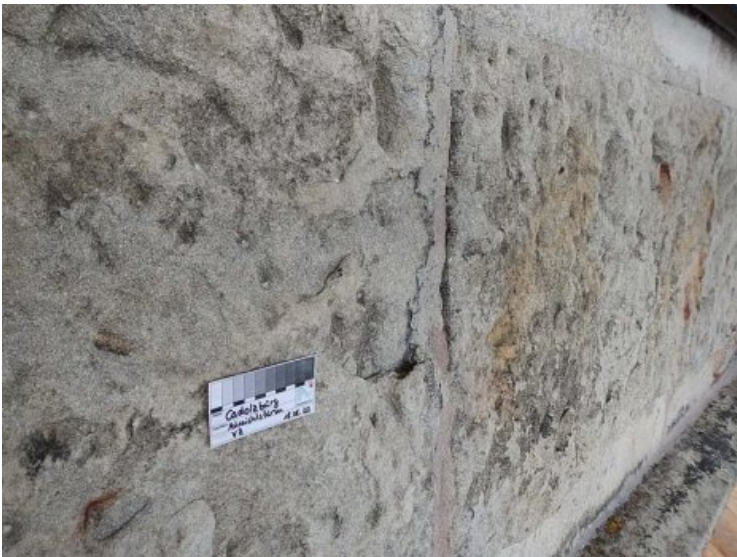
Die Sandsteinquader sind teilweise stark reduziert und weisen entfestigte Bereiche auf.

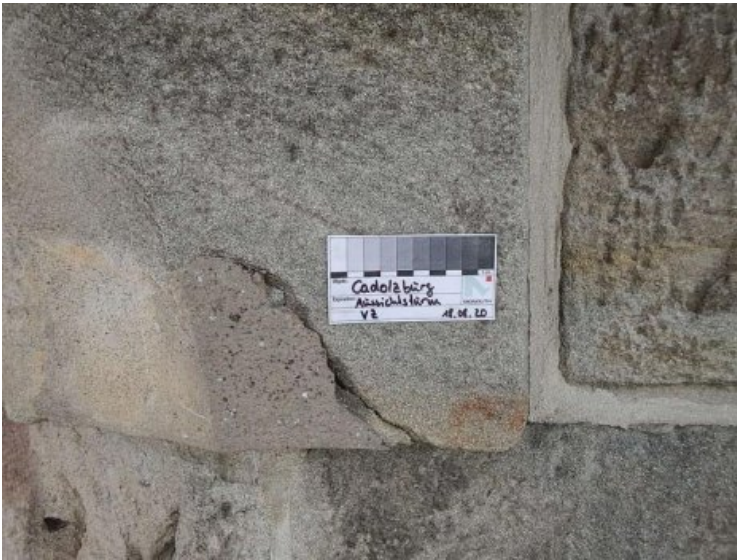
Alterergänzungen aus Zement sind häufig visuell und technisch nicht ansprechend.

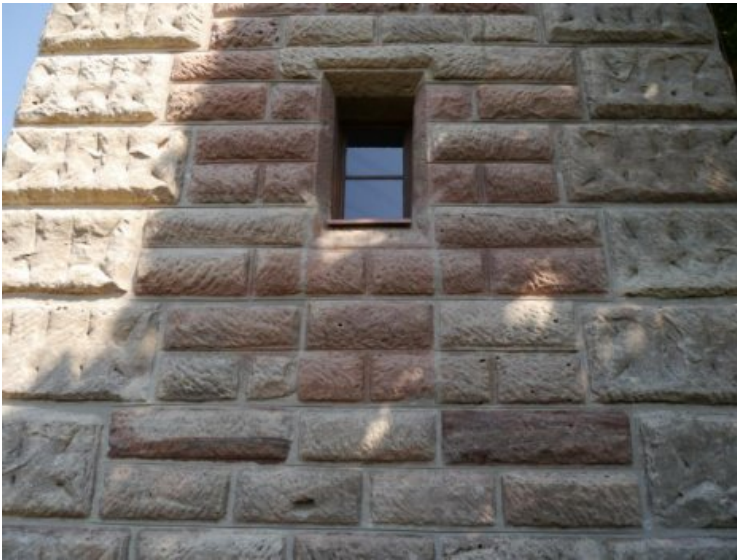
Alle neu eingebrachten Materialien fügen sich harmonisch in den Bestand.

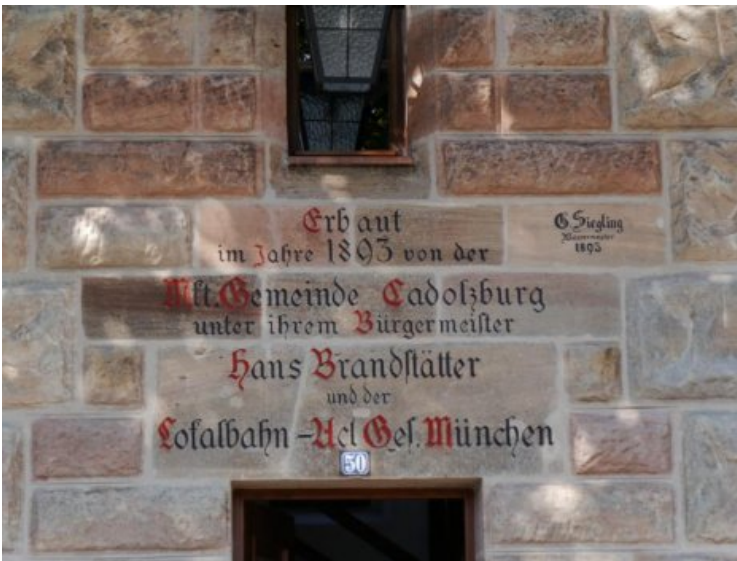
Die Inschrift über dem Eingangsportäl ist wieder gut lesbar.

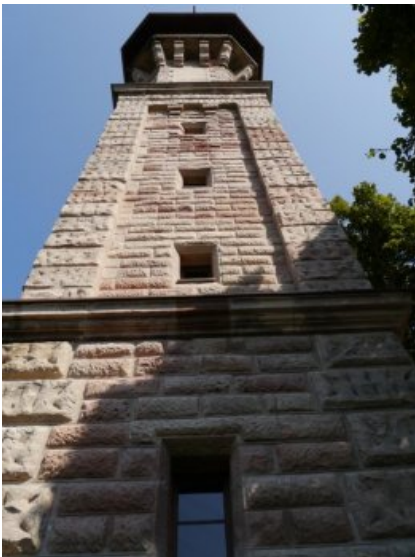
Die Oberflächen der Turmfassade sind wiederhergestellt und schützen die originale Substanz.
