### Alte Regnitzbrücke

Eisbrecher (SW) und Mauerabschnitt West  
2024-2024

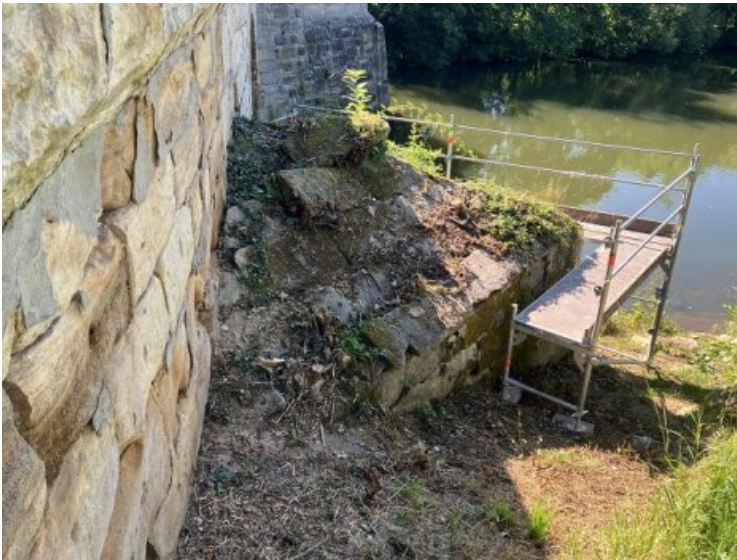
Der mit Wurzeln und Grünpflanzen überwucherte Eisbrecher vor Beginn des zweiten Rückschnittes.

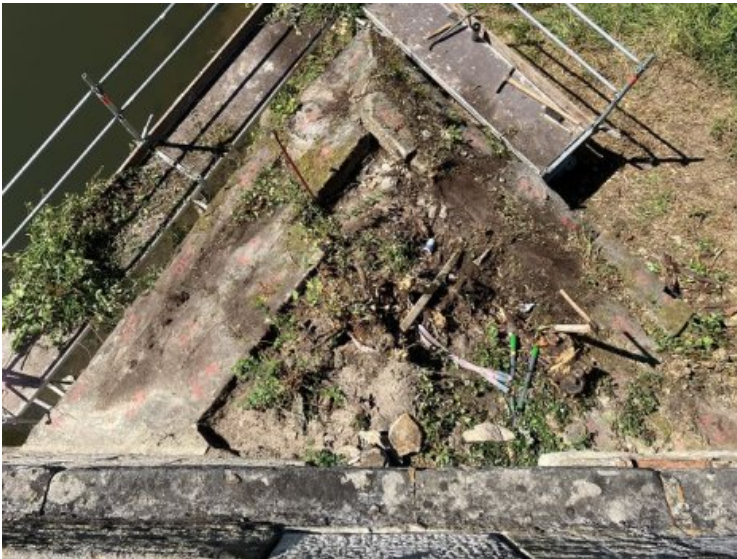
Gleicher Eisbrecher von oben während des Entfernens der Wurzeln.

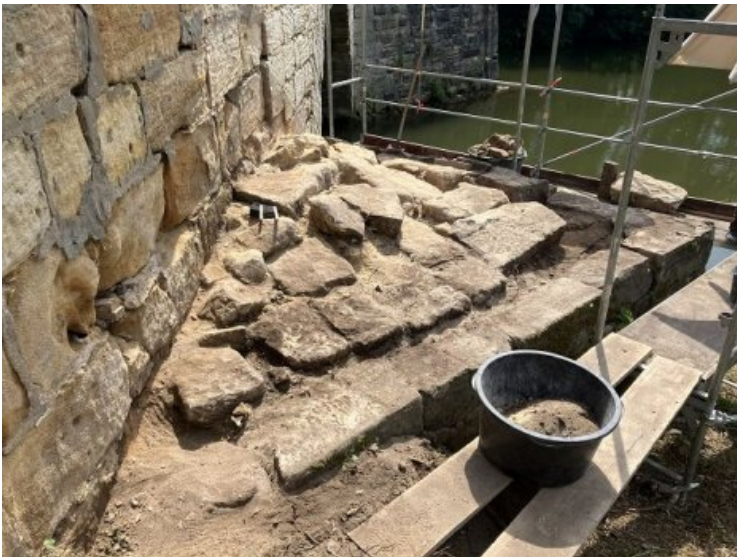
Der Eisbrecher ohne Grünpflanzenbewuchs - um die losen Werksteine wieder befestigen zu können, musste zunächst ein Teil der Erde in den Fugen abgetragen werden.

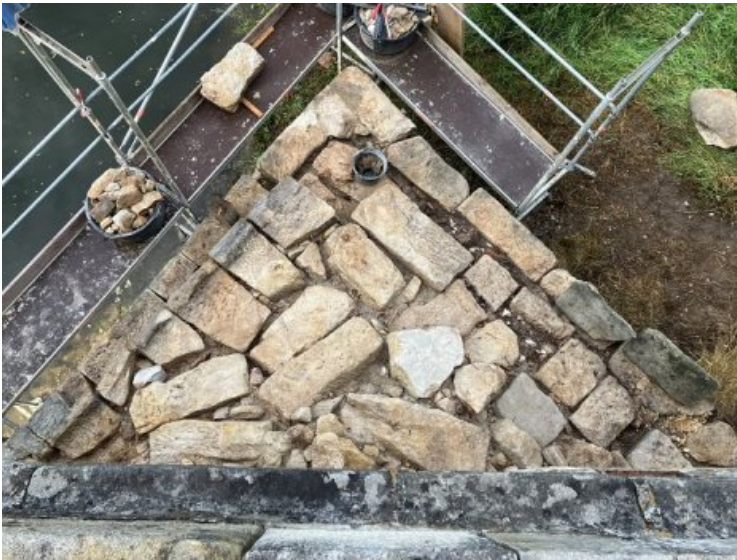
Der Eisbrecher von oben nach dem Entfernen von losem Material zwischen den einzelnen Werksteinen.

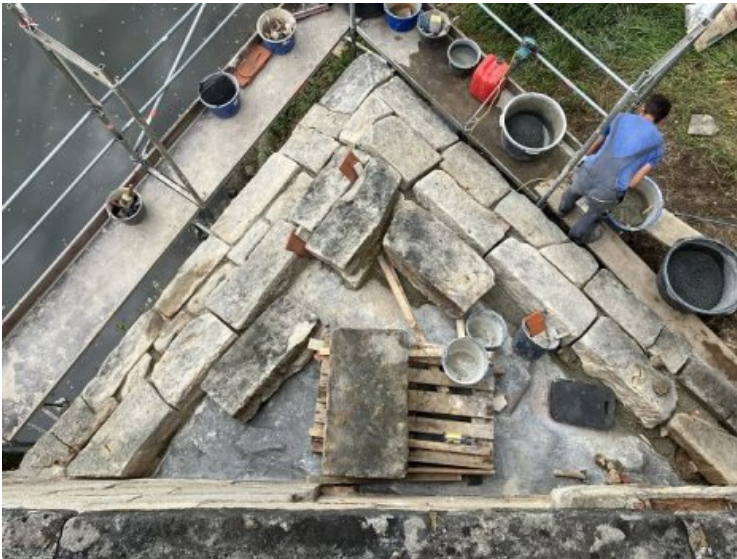
Gleiche Ansicht des Eisbrechers während des Wiederversetzens der obersten Steinlage.

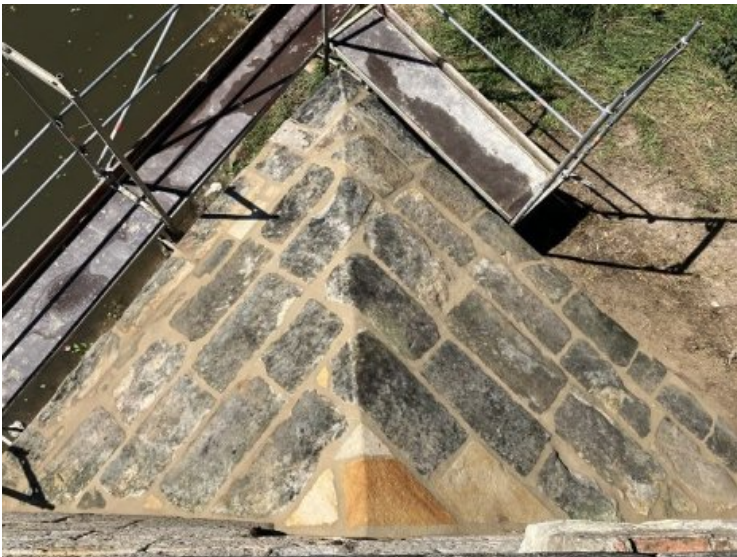
Der vollständig wiederhergestellte Eisbrecher nach Abschluss sämtlicher Arbeiten.
