REFERENZ

**Freistehendes Steinkreuz**

2022-2023

Durch einen Verkehrsunfall wurde das Kleindenkmal in Teuchatz stark beschädigt. Aus diesem Grund muss das Objekt komplett abgebaut und die entstandenen Mängel behoben werden.

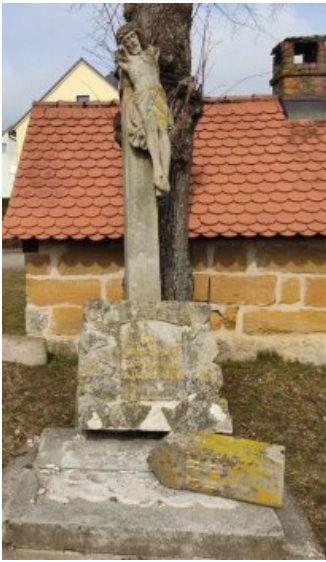
Das Kleindenkmal ist wieder errichtet und entspricht seiner ursprünglichen Form.

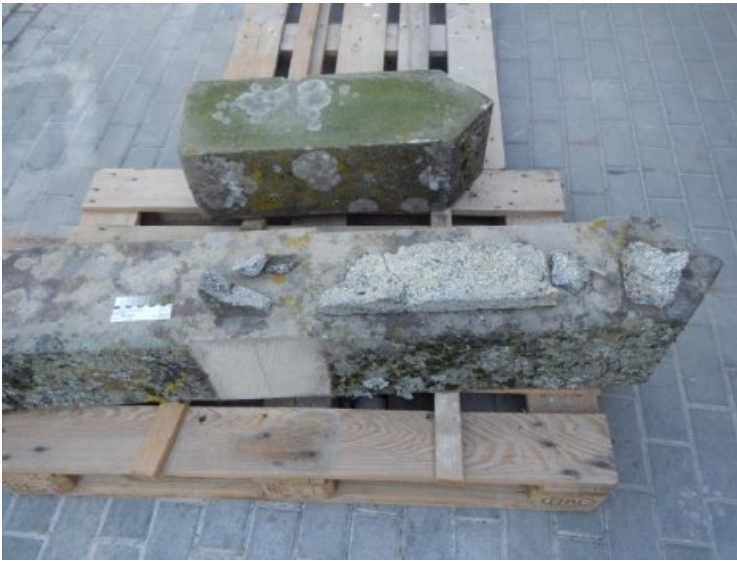
Durch den Verkehrsunfall ist das gesamte Objekt nach hinten gekippt

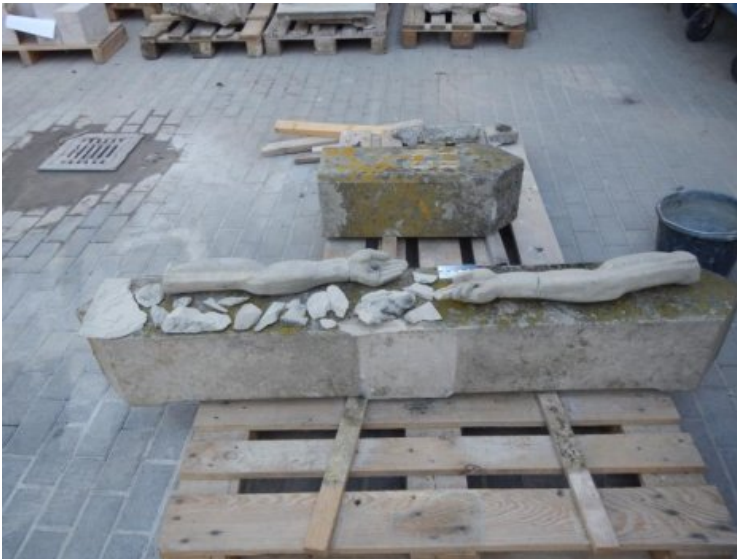
Der Figurenkorpus ist größtenteils intakt geblieben

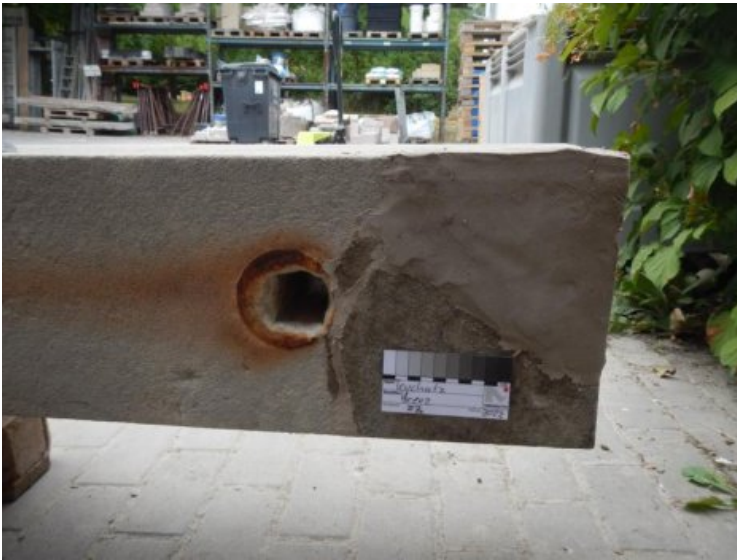
Ergänzte Fehlstellen an den Armen der Figur
