REFERENZ

Kath. Pfarrkirche Mariä Unbefleckte Empfängnis

Steinerne Bodenbelag und Ausstattungsgegenstände
2015-2015

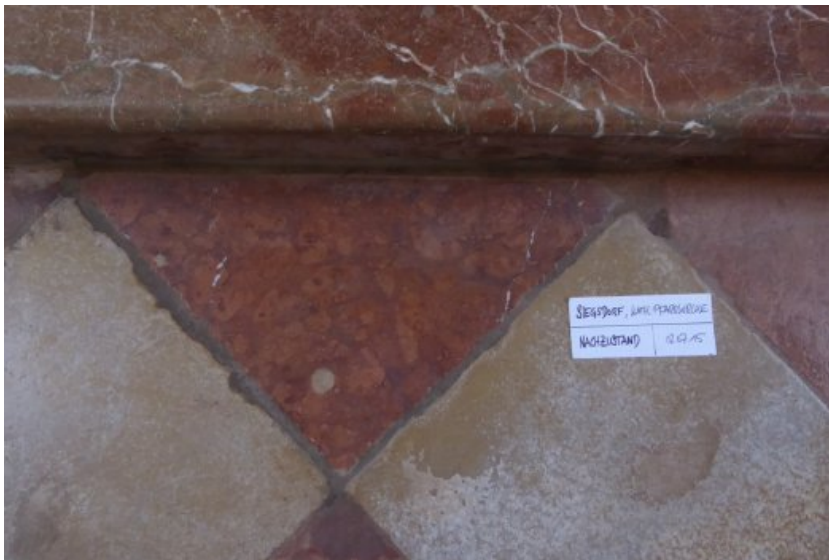
Der Bodenbelag im Kircheninnenraum besteht aus Rotmarmor und Solnhofener Plattenkalk.

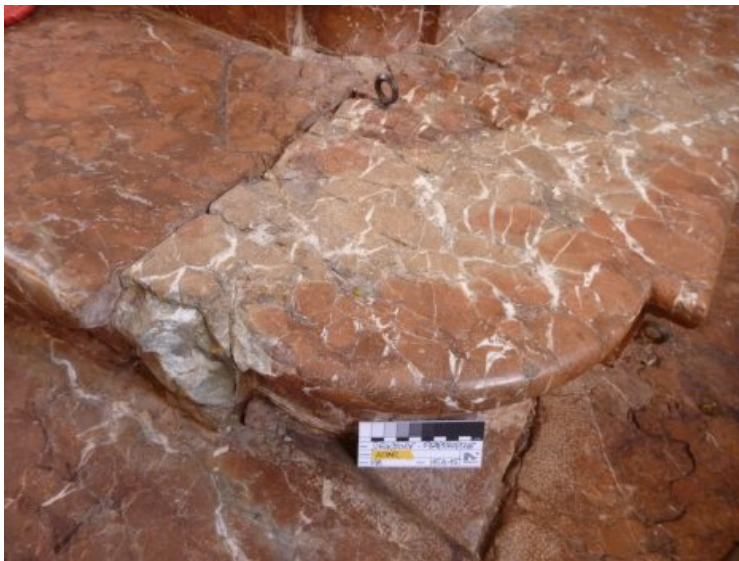
Der Rotmarmor weist neben entfestigten Bereichen Fehlstellen auf.
