REFERENZ

Luitpoldschule

Giebel und Fassade
2018-2018

Objektbefahrung Fassade

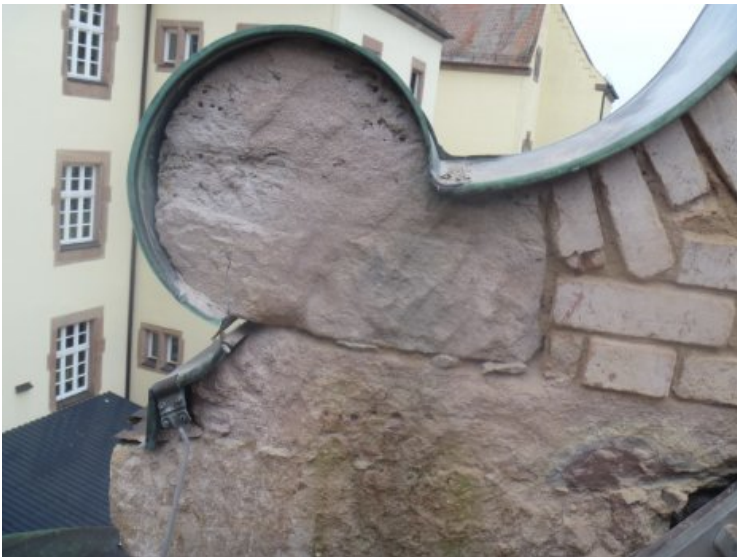
Vor der Abnahme loser Steinoberflächen.

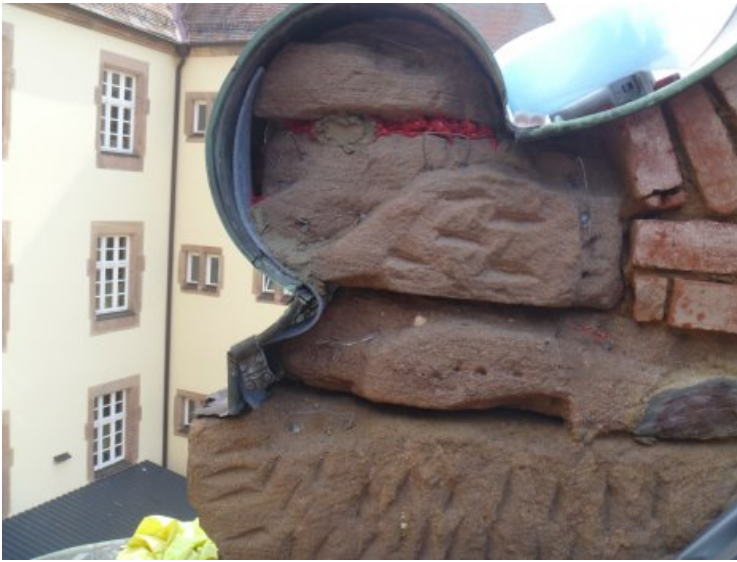
Für den Neuperputz vorbereiteter
Untergrund: Entfernung loser
Putzschollen, Riss in der Volute
kraftschlüssig verklebt.
