REFERENZ

Ehem. Wasserschloss

Bodenplatten
2017-2017

Nach Renovierung von Dachstuhl, z. T. Fassaden und Innenraum des Schlosses in Weisendorf, Ortsteil Neuenbürg, wurde der Boden konserviert und restauriert. Das Ziel war der Substanzerhalt unter Wiederherstellung eines einheitlichen Gesamtbildes und der gefahrfreien Begehbarkeit.

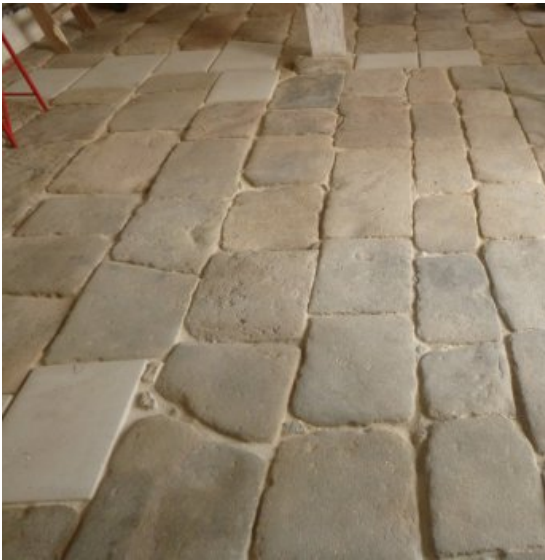
Bodenbelag in der Remise nach der Restaurierung.

- Absaugen
- Reinigen
- Entfernen Farbreste
- Ergänzen
- Entfernen Mörtelplomben
- Liefern neuer Bodenplatten
- Verlegen von Bodenplatten
- Anarbeiten der Neuteile an Bestand
- Fugensanierung
- Dokumentation

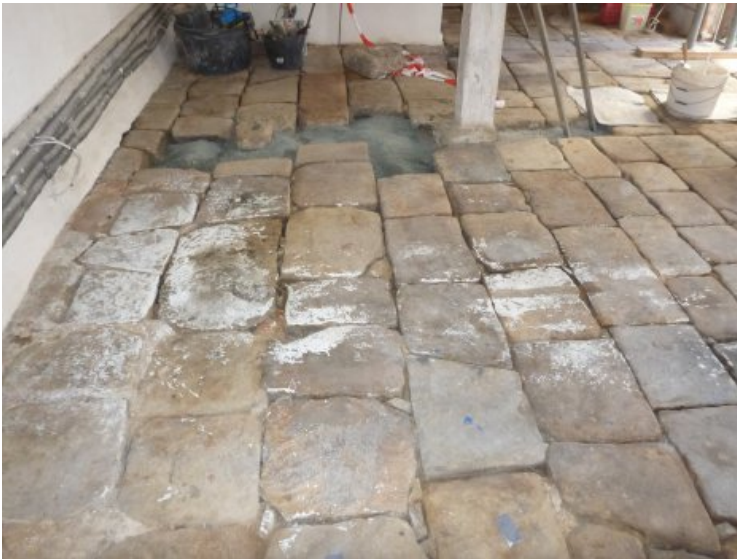
Bodenbelag in der Remise während der Restaurierung.

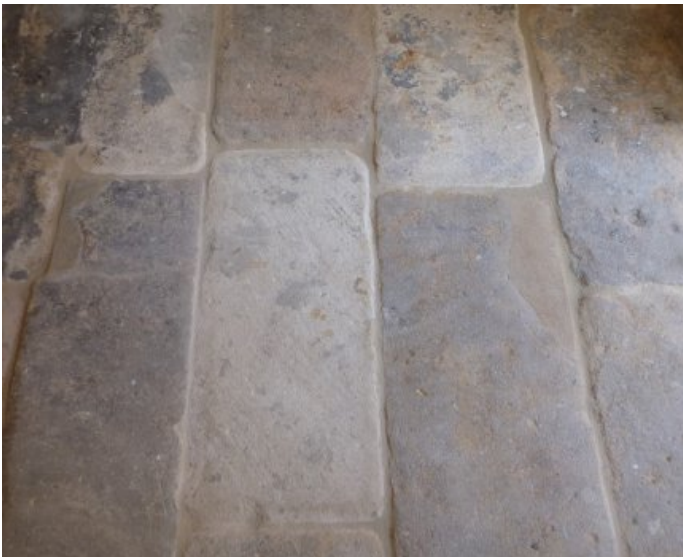
Der Bodenbelag im Eingangsbereich nach der Restaurierung.

- Reinigen
- Ergänzen
- Verlegen von Bodenplatten
- Anarbeiten von Neuteilen an Bestand
- Fugensanierung
- Dokumentation

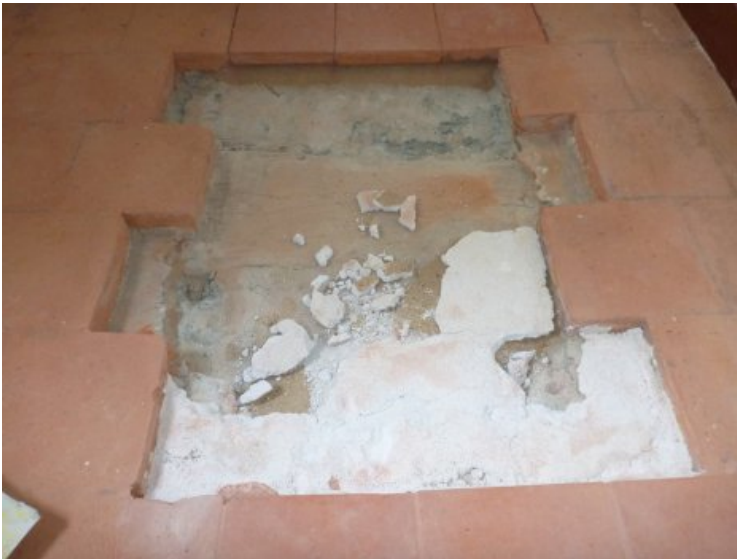
Beim Aufheben der Bodenplatten aus Terrakotta im Flur zeigte sich, dass sich darunter loser Mörtel, Sand und Holzbalken befinden.

- Aufnehmen loser Platten
- Aufnehmen Unterbau
- Verlegen Platten
- Fugensanierung
- Dokumentation
