REFERENZ

Sandsteinrelief Johann M. Kaeser

2015-2015

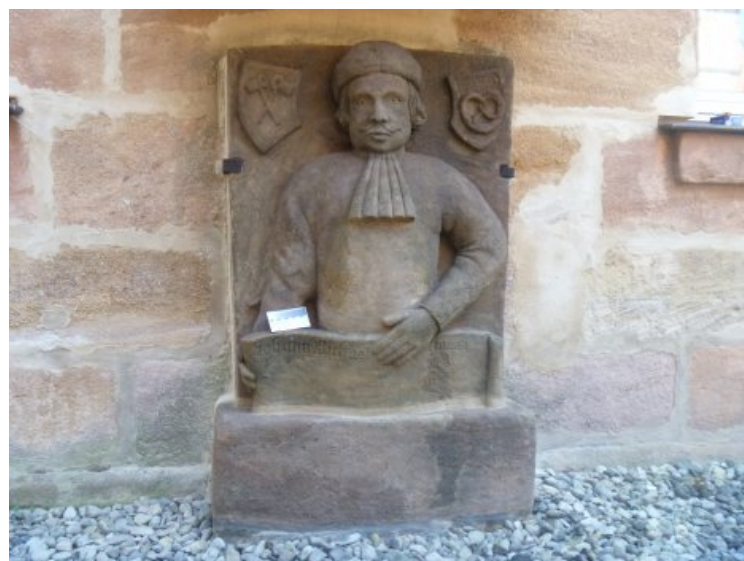
Das Sandsteinrelief J. M. Kaeser nach der Konservierung und Restaurierung

- Kompressensalzreduzierung mit Vor- und Nachuntersuchung
- Vorfestigung
- Reinigung
- Schalen- und Rissicherung
- Vernadelung von Gesteinsteilen
- Erneuerung defekter Altermgänzungen
- Ergänzen von Fehlstellen
- Retusche von Ergänzungen
- Schlämmen rauer Oberflächen
- Instandsetzung von Metallklammern
- Nachfestigung mit Kieselsäureester

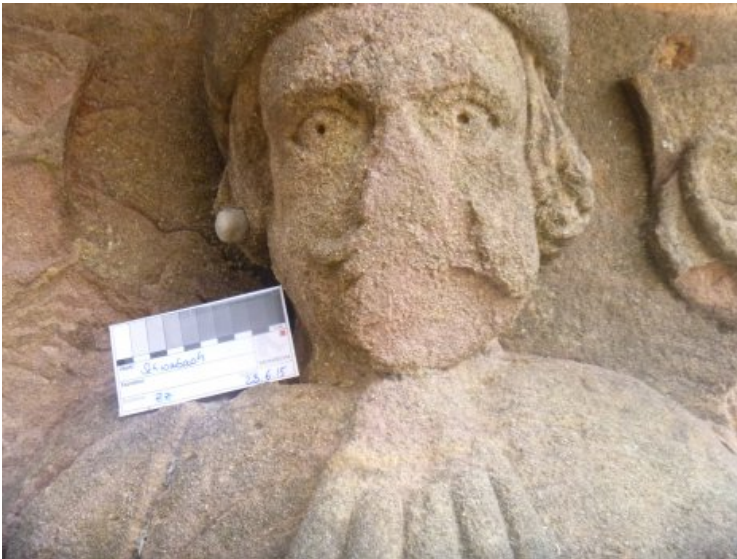
Im Vorzustand weist das Relief biogenen Bewuchs, Schäden durch Salze, Risse, Fehlstellen sowie defekte Alterergänzungen und Fugen auf.
