REFERENZ

Gemeindehaus der Ev.-Luth.-Kirchengemeinde St. Laurentius

Außenfassaden
2016-2017

Das Gemeindehaus der Ev.-Luth.-Kirchengemeinde St. Laurentius in Altdorf wurde im Zuge der umfangreichen Umbauarbeiten, mit Teilabriss des hinteren Gebäudebereichs, restauriert. Dabei war das Bestreben der Restaurierungsmaßnahme die statische Sicherung, die Wiederherstellung eines geeigneten Wasserablaufs sowie eines einheitlichen Gesamtbildes des Gebäudes.

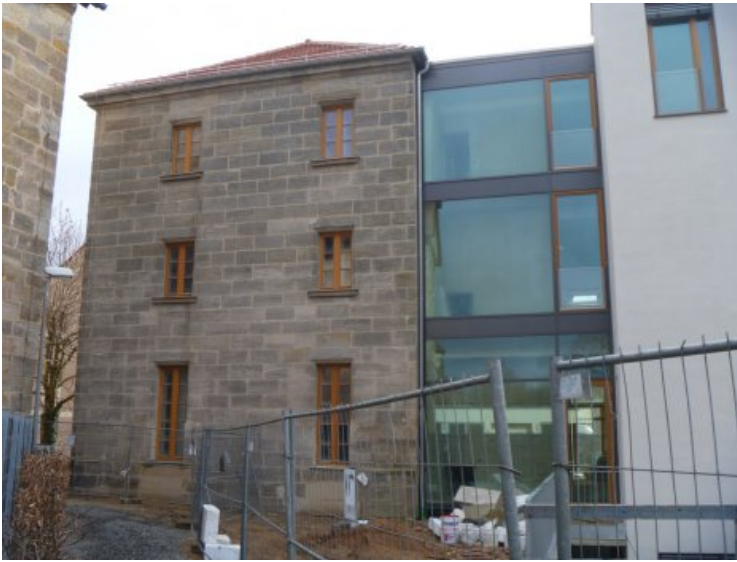
Nach Abschluss der Maßnahme. Die Restaurierung erfolgte am vorderen Teil des Gebäudes, der erhalten wurde.

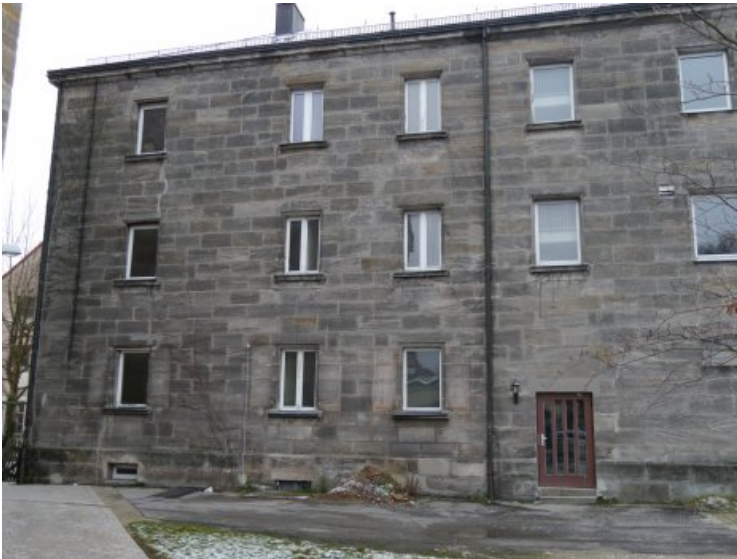
Die Westseite des Gemeindehauses vor der Restaurierung.

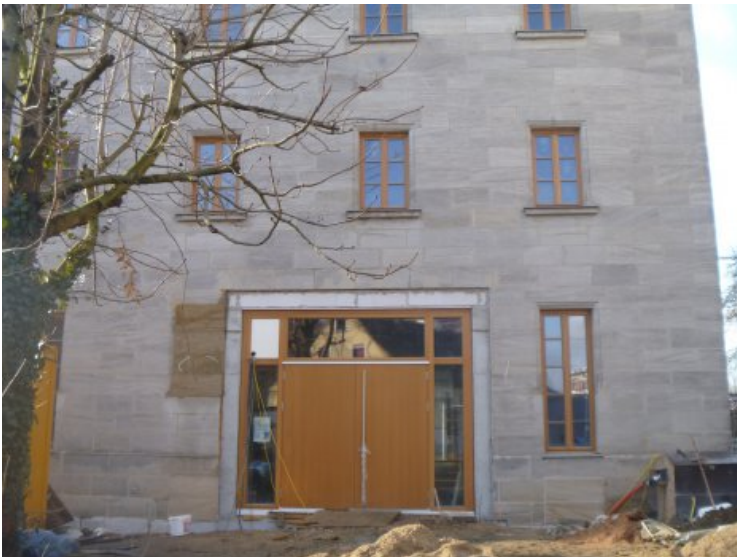
Die Nordfassade kurz vor Abschluss der Maßnahme. Eine Tür wurde eingebaut, Fensteröffnungen erweitert und eine Fensteröffnung geschlossen. Neuteile und Fugen haben hier eine dunklere Farbigekeit, da sie noch nass sind.

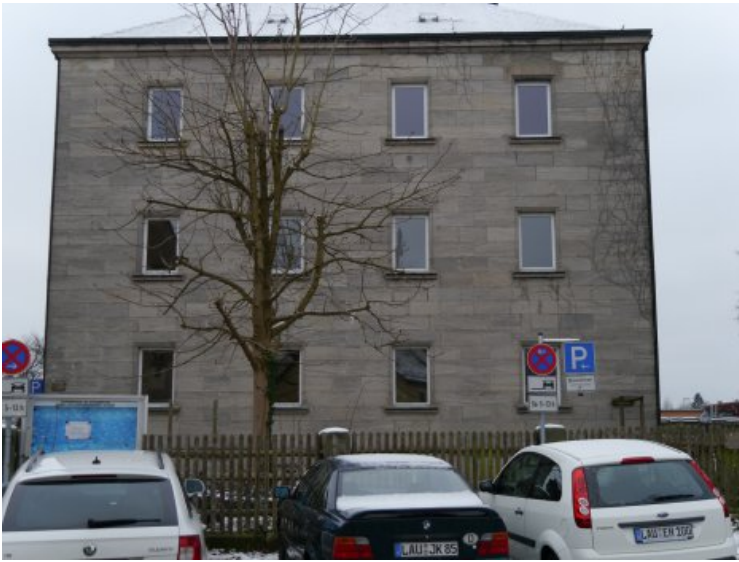
Die Nordseite des Gemeindehauses vor der Maßnahme.

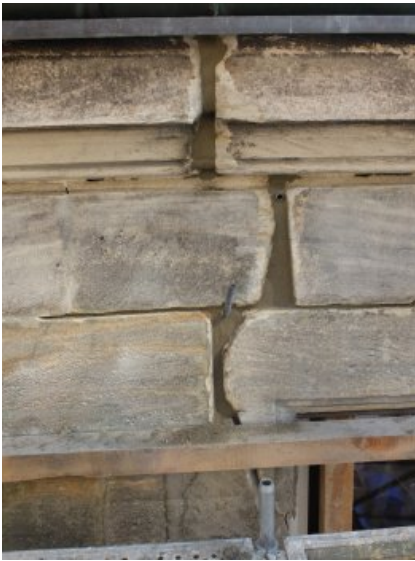
Aufgrund von Veränderungen der Gebäudestatik entstandene tiefe Fugen wurden vorverfügt. Zum Verpressen wurden Packer in den Vorverfügungsmörtel eingesetzt.

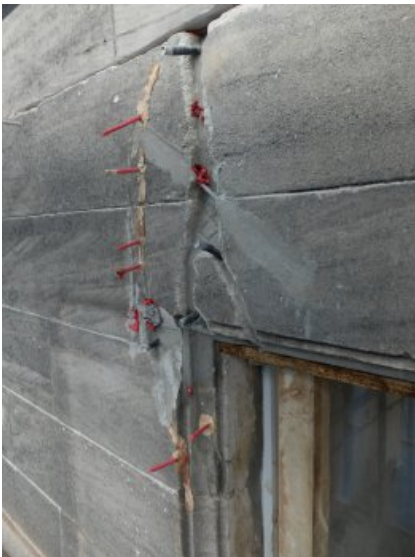
Durch statische Veränderung entstandene Risse in Werksteinen wurden mit Kunstharz injiziert. Dazu wurde der Riss temporär mit Ton abgedichtet.

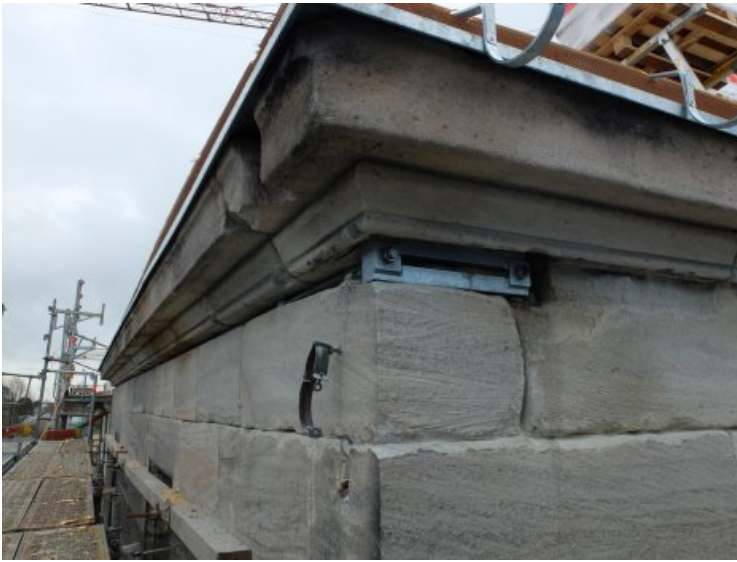
Zur Stabilisierung des Gebäudes wurden Doppel-Zuganker in die Mauerkrone auf der Ost- und Westseite eingebaut.

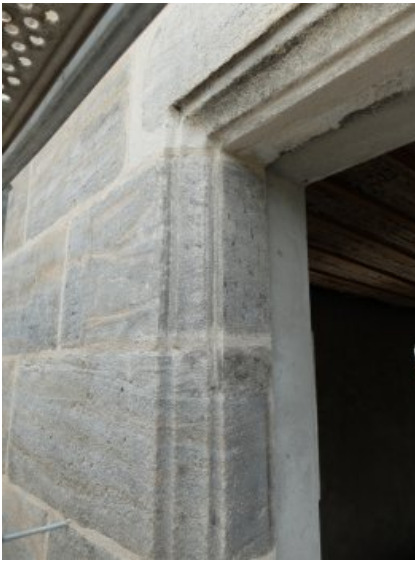
Zur Herstellung eines harmonischen Gesamtbildes wurden Ergänzungen retuschiert.
