REFERENZ

Gemeindehaus der Ev.-Luth.-Kirchengemeinde St. Laurentius

Außenfassaden
2016-2017

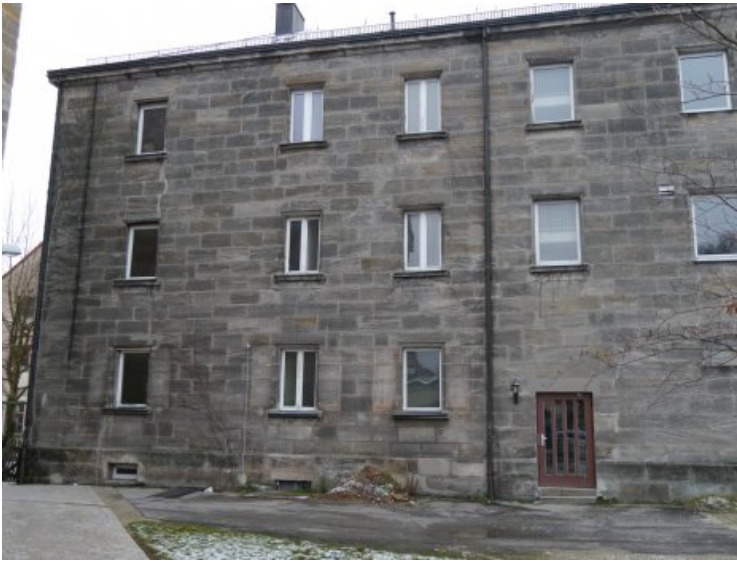
Die Westseite des Gemeindehauses vor der Restaurierung.
