REFERENZ

Anwesen Pfahlplätzchen 2

Rustika - Ecklisene
2019-2019

Nach einem Unfallschaden war die Bearbeitung eines Werksteines an einer Ecklisene notwendig.

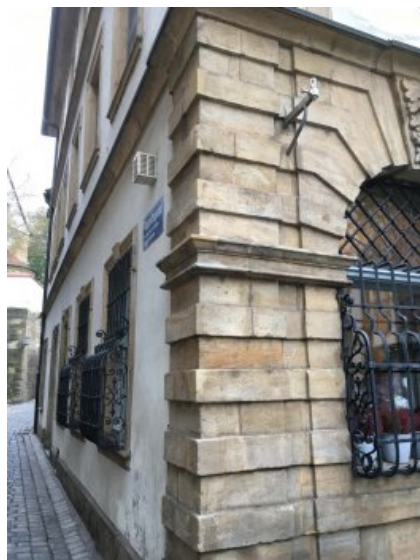
Fehlstellen an der Rustika-Ecklisene nach der Bearbeitung und abschließender farbliche Anpassung der neuen Ergänzungen nach original Bestand mit Normalretusche.

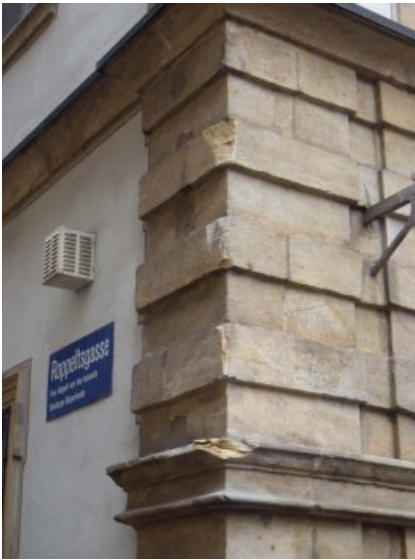
Durch einen Unfallschaden sind an der Rustika-Ecklisene Fehlstellen entstanden.
