REFERENZ

**Holzpavillon**

Podest  
2023-2023

Der Holztempel im Bamberger Hain

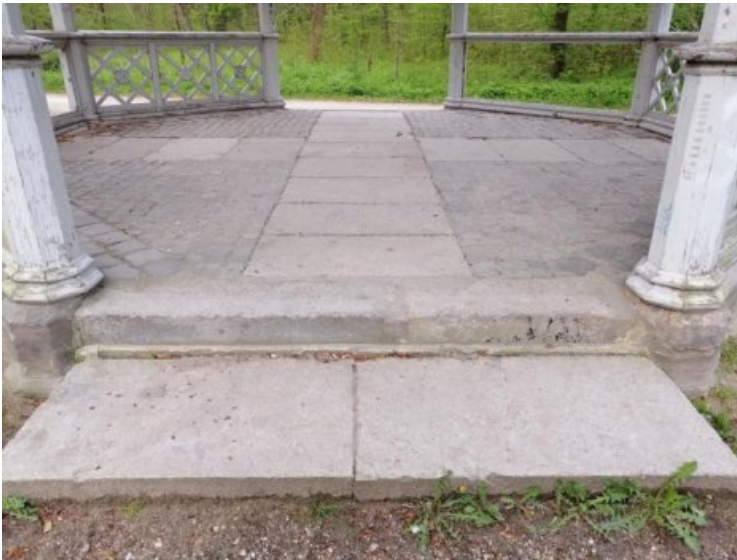
Der Natursteinunterbau besteht aus einer Kombination von Sandsteinen, Granit und Pflaster

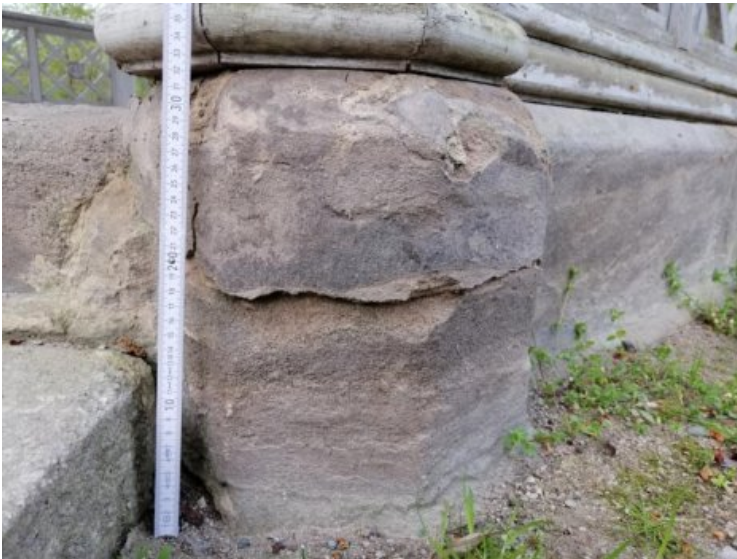
Insbesondere die Sandsteine sind stark verwittert

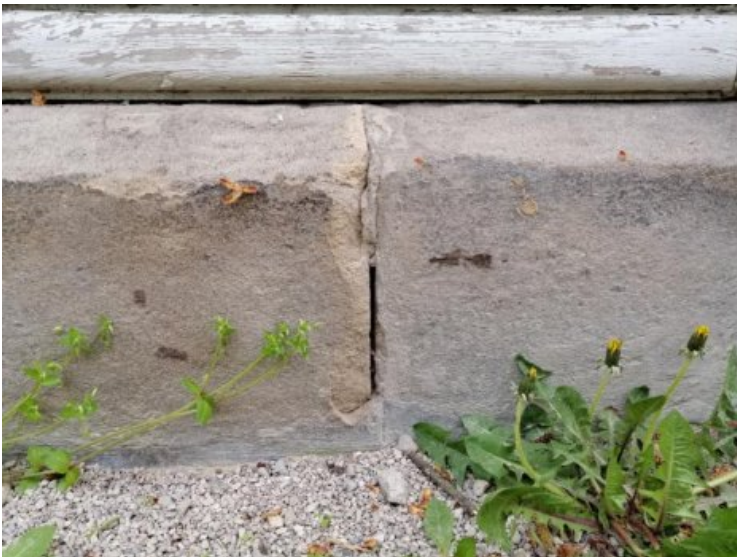
Das Fugenbild ist desolat, ebenso sind Abplatzungen und Fehlstellen vorhanden

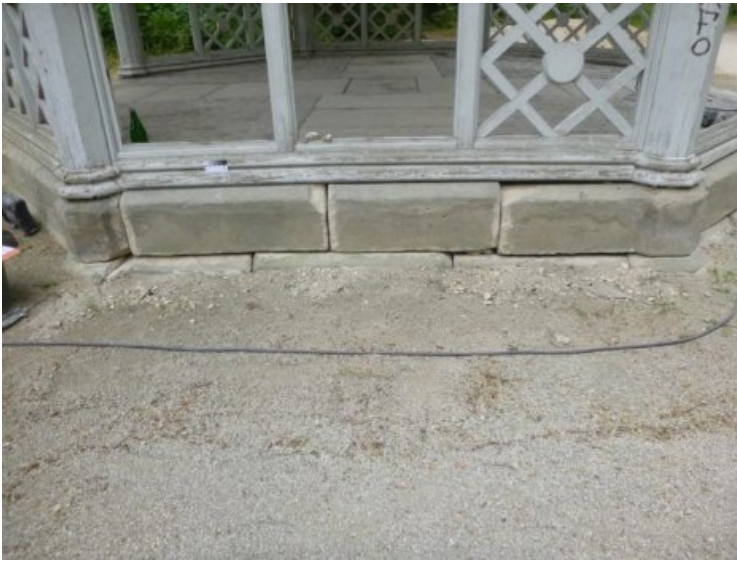
Ansicht nach Reinigung und Öffnung der Fugen

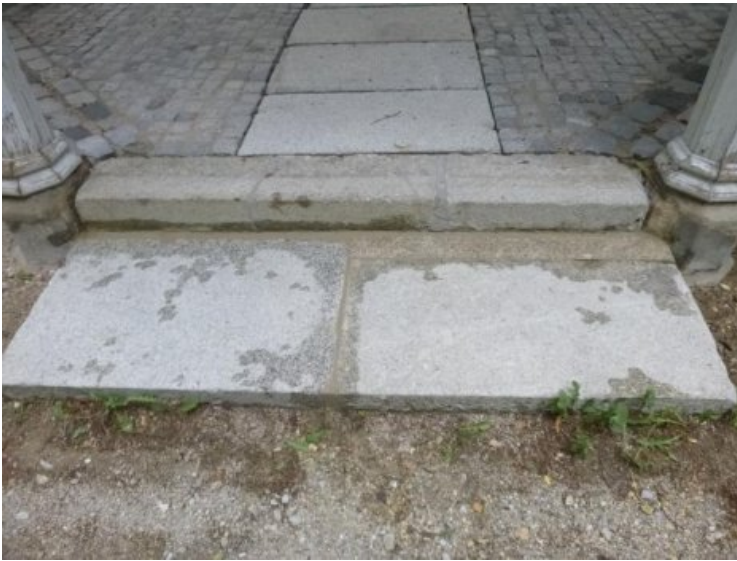
Neu versetzte Antrittsstufe

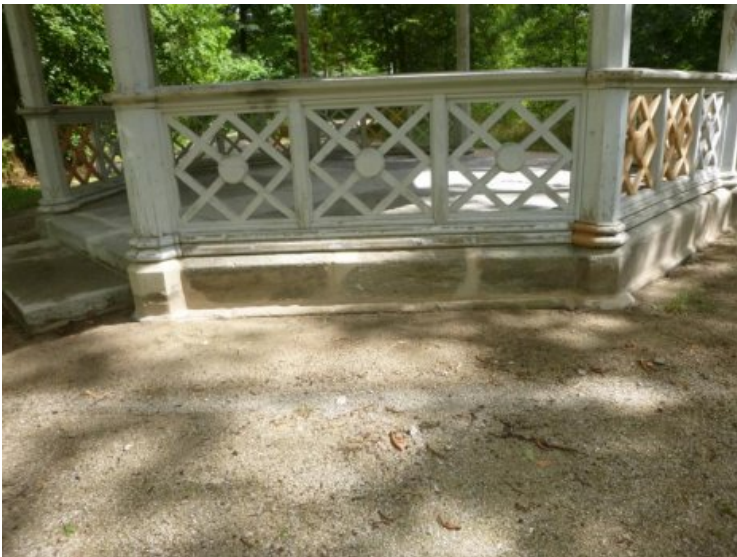
Harmonisches Gesamtbild nach der Restaurierung

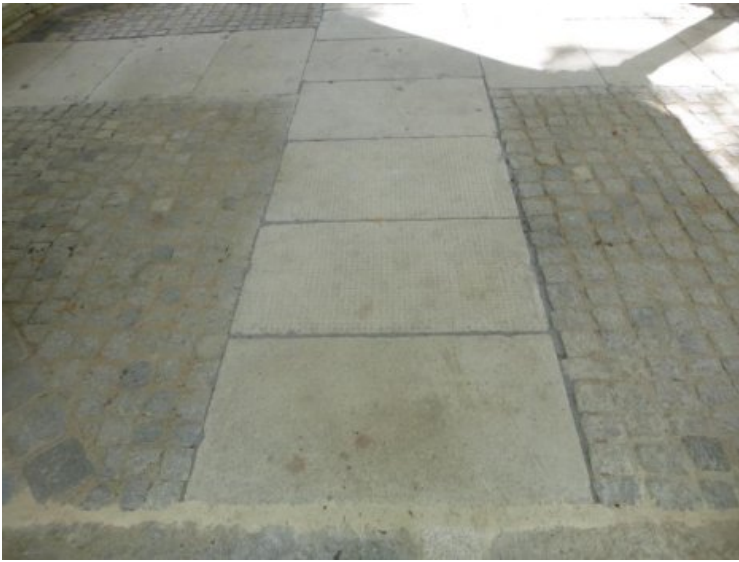
Die Trittplatten im Innenbereich sind durch die Reinigung aufgewertet, die Verfugung wurde erneuert
