REFERENZ

Holzpavillon

Podest
2023-2023

Der Holztempel im Bamberger Hain

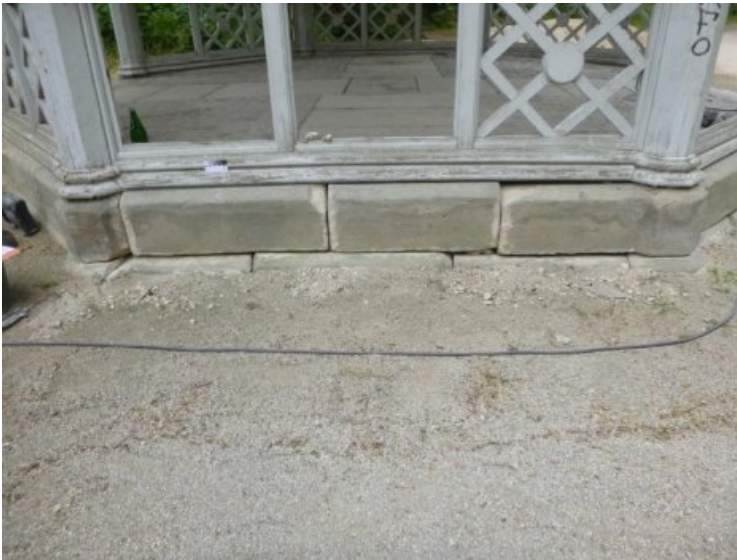
Ansicht nach Reinigung und Öffnung der Fugen

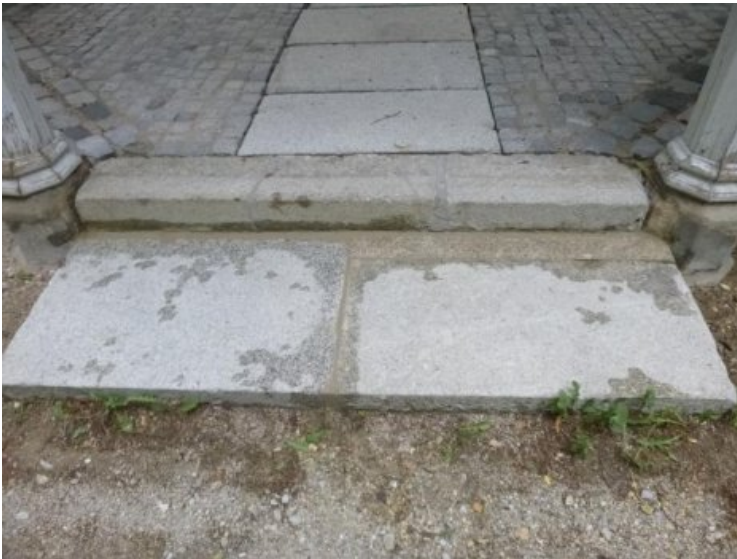
Neu versetzte Antrittsstufe
