## Märchenbrunnen

Brunnenanlage mit Figuren  
2021-2022

Das Ziel der Restaurierung und Konservierung des Brunnens bezog sich primär auf den Substanzerhalt sowie die Wiederherstellung der Formen, um die Lesbarkeit des Objektes zu gewährleisten.

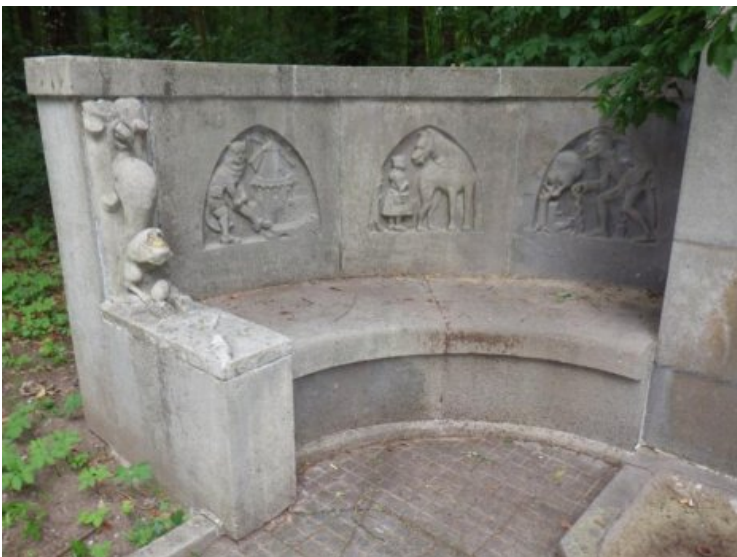
Vorzustand: An den Rücklehnen der Sitzbänke sind Darstellungen bekannter Märchen abgebildet.
