**Märchenbrunnen**

Brunnenanlage mit Figuren  
2021-2022

Das Ziel der Restaurierung und Konservierung des Brunnens bezog sich primär auf den Substanzerhalt sowie die Wiederherstellung der Formen, um die Lesbarkeit des Objektes zu gewährleisten.

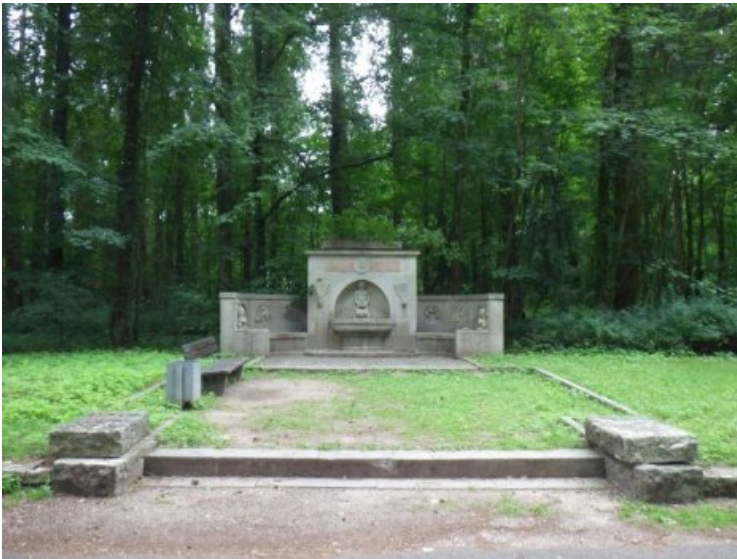
Vorzustand: Der Brunnen befindet sich in exponierter Lage im Stadtpark.

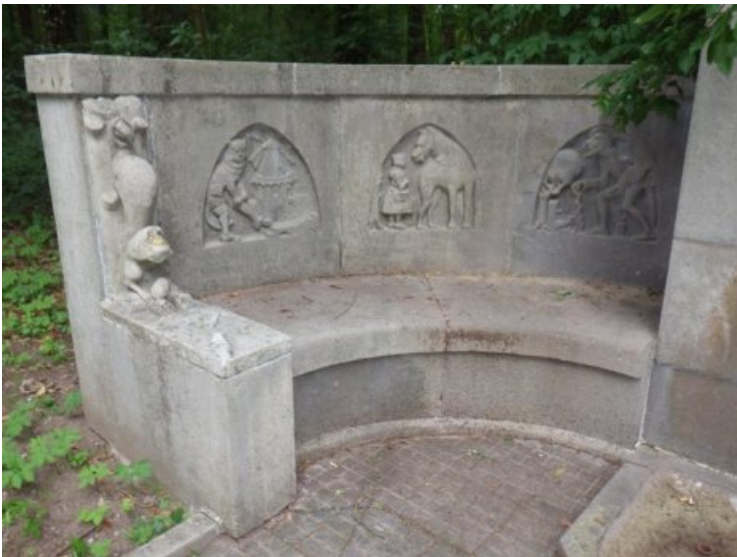
Vorzustand: An den Rücklehnen der Sitzbänke sind Darstellungen bekannter Märchen abgebildet.

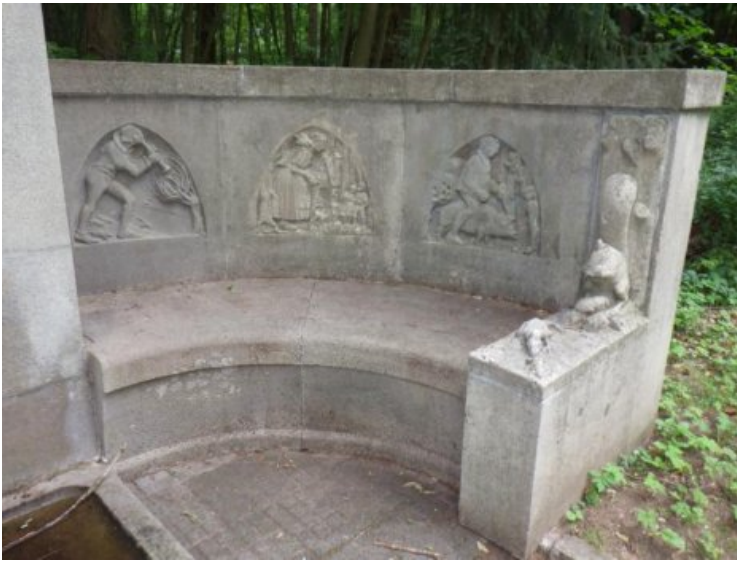
Vorzustand: Neben Fehlstellen weisen die Oberflächen Mängel durch Verschmutzungen und Bewuchs auf, das Fugenbild ist partiell desolat.

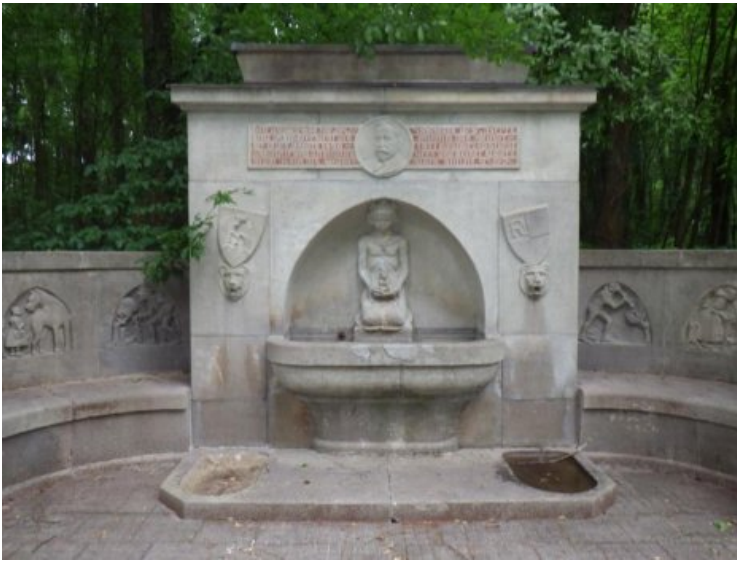
Vorzustand: Das mittig angeordnete Wasserbecken wird von einer Skulptur geschmückt und ist weiterhin mit Wappen und Inschriften gestaltet.

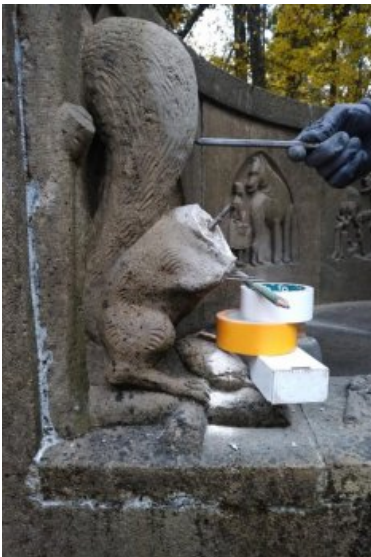
Zwischenzustand: Den zwei Eichhörnchenfiguren fehlt jeweils der Kopf, weshalb diese nachmodelliert werden.

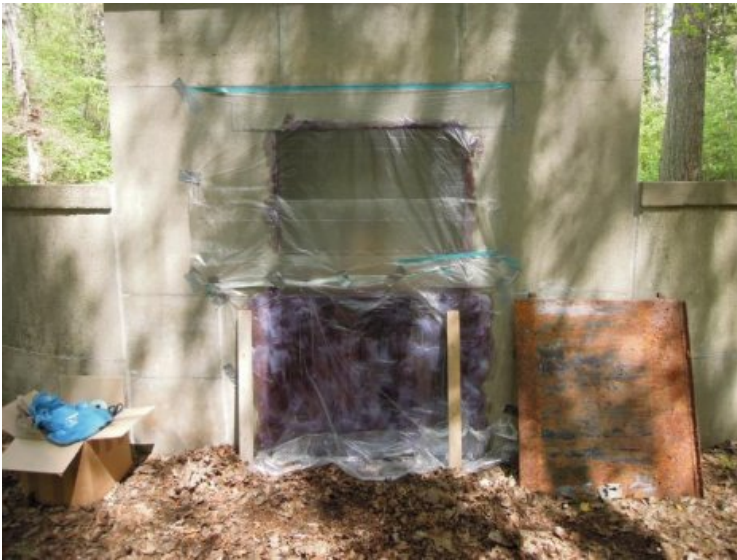
Zwischenzustand: Die rückseitige korrodierte Metalltür wird mit einer Komplexionspaste bearbeitet.

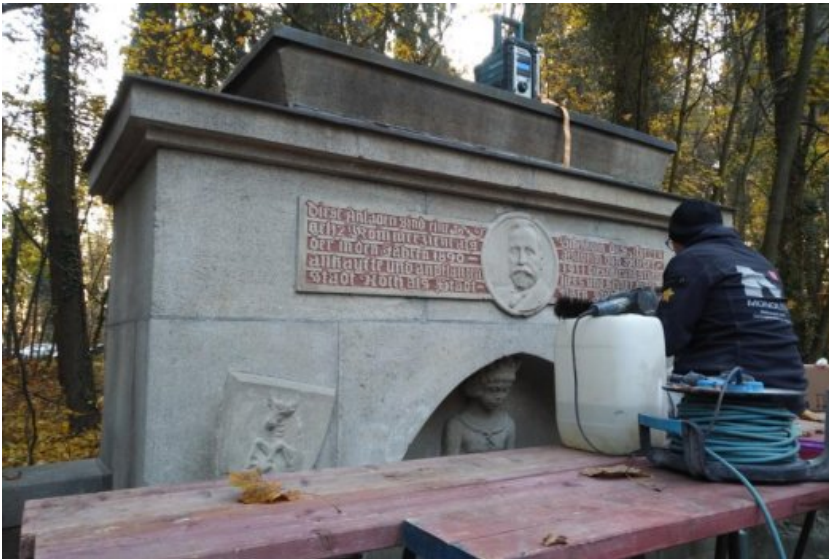
Zwischenzustand: Das Schriftfeld wird gereinigt und anschließend retuschiert.

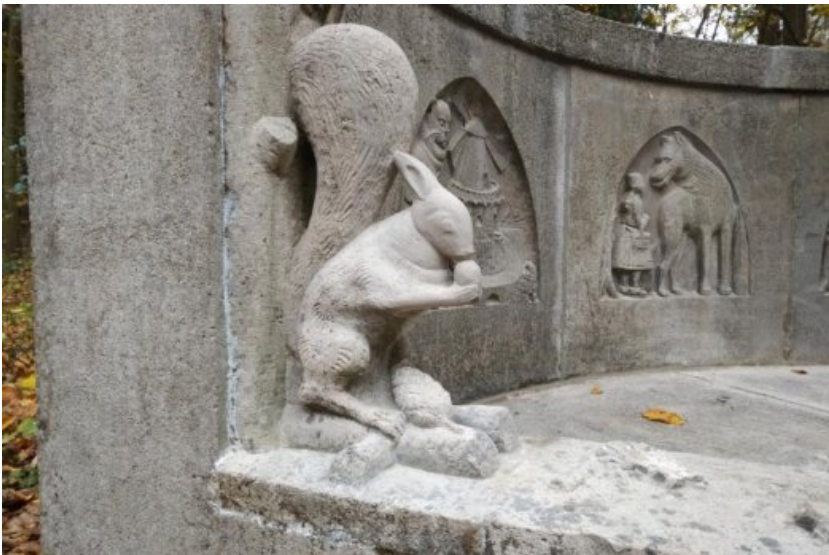
Endzustand: Die Figuren sind wieder vollständig.

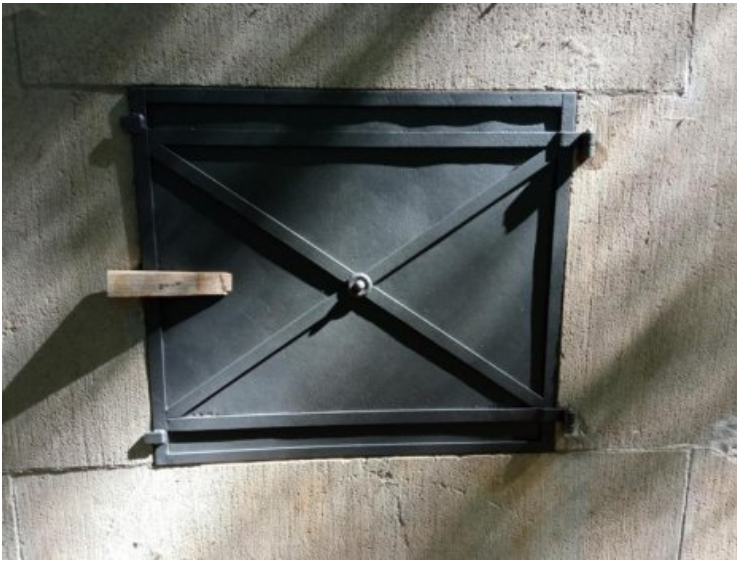
Endzustand: Die entrostete und pulverbeschichtete Metalltür wurde wiedereingebaut.
