REFERENZ

Kurhausbad

Gartenmauer und Schwimmbecken
2022-2022

Das denkmalgeschützte Gebäudeensemble des ehemaligen Kurhausbades besitzt eine Gartenmauer aus Muschelkalk. Diese baut sich aus schlichten Quadersteinen mit bossierten Ansichtsflächen auf und wird zusätzlich durch einen metallenen Handlauf und dekorative Steinkugeln bekrönt.

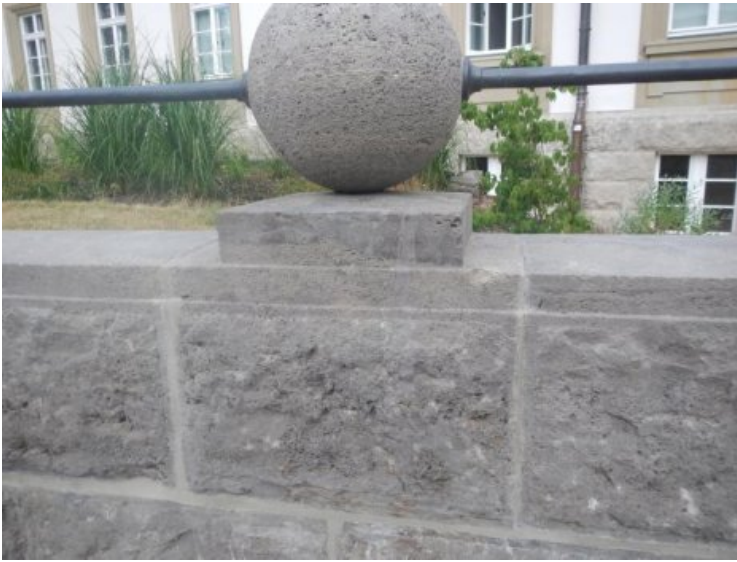
Endzustand

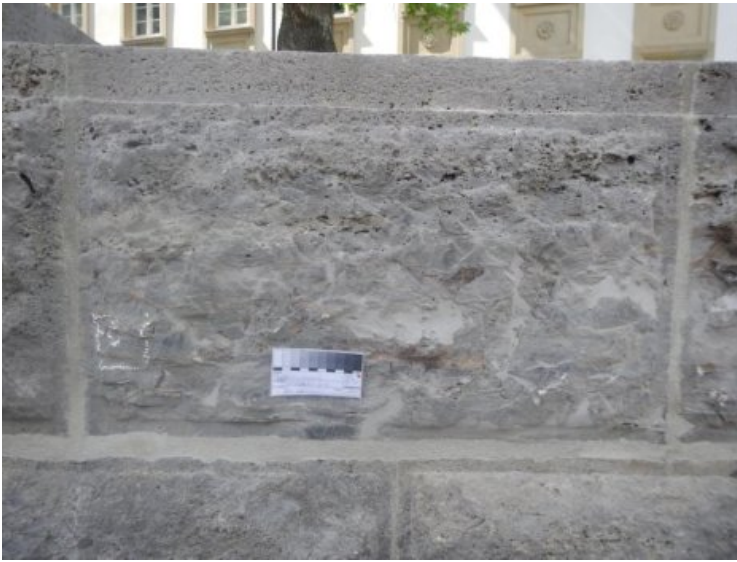
Über Musterflächen wurden die auszuführenden Maßnahmen beprobt.

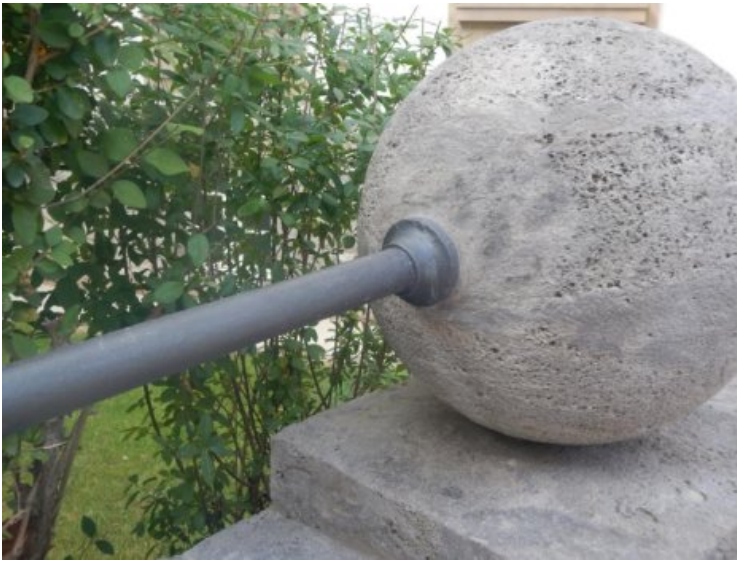
Die Steinganzung stellen die Proportionen wieder her und fugen sich gut ein.

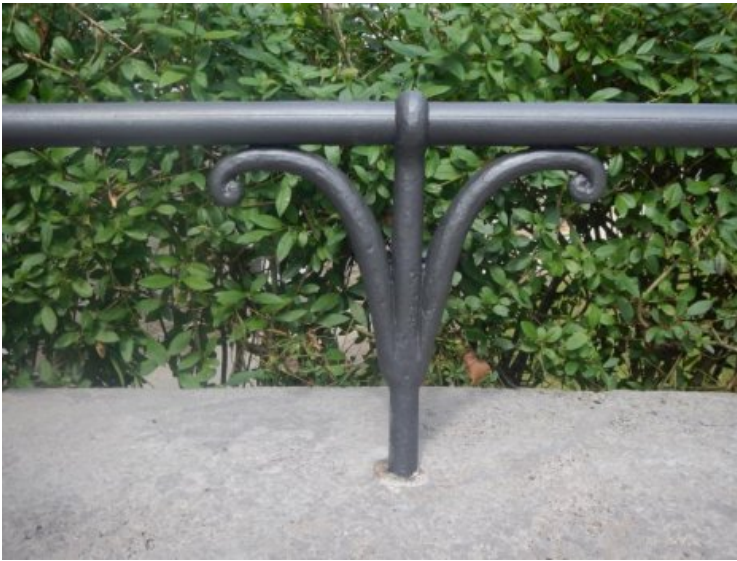
Der Handlauf ist technisch und visuell Instand gesetzt.

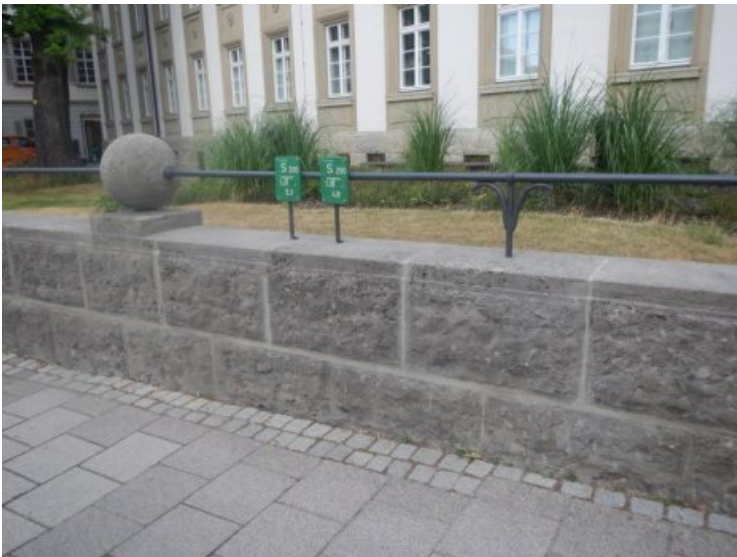
Die Gartenmauer im Endzustand
