Kurhausbad

Gartenmauer und Schwimmbecken
2022-2022

Das denkmalgeschützte Gebäudeensemble des ehemaligen Kurhausbades besitzt eine Gartenmauer aus Muschelkalk. Diese baut sich aus schlichten Quadersteinen mit bossierten Ansichtsflächen auf und wird zusätzlich durch einen metallenen Handlauf und dekorative Steinkugeln bekrönt.

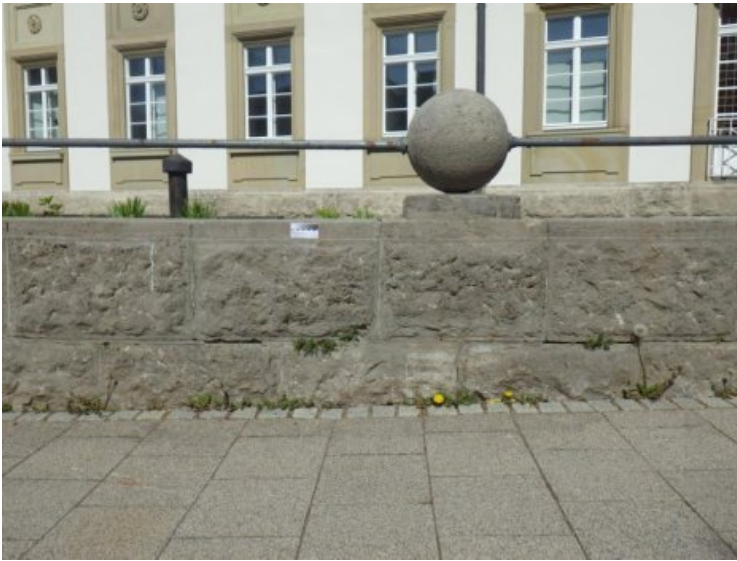
Vor Beginn der Maßnahmen - An der Mauer finden sich verwitterte Oberflächen und desolate Fugen.

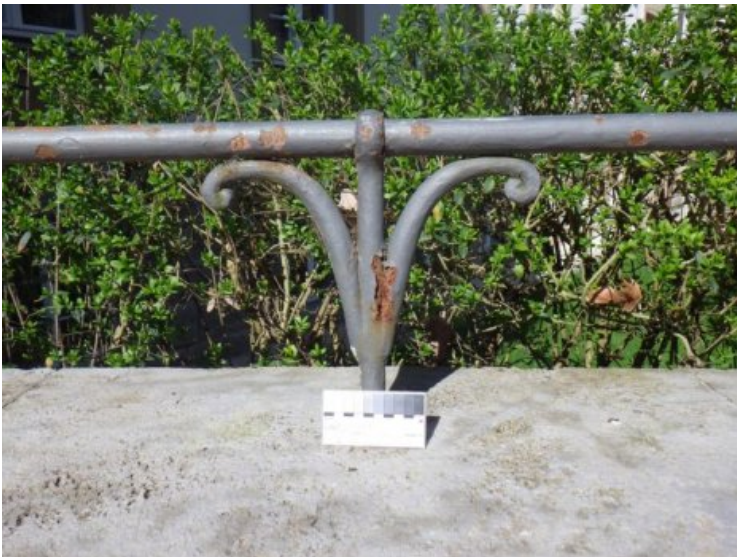
Die abblätternde Beschichtung zeigt die fortgeschrittene Verwitterung des Bauteils.

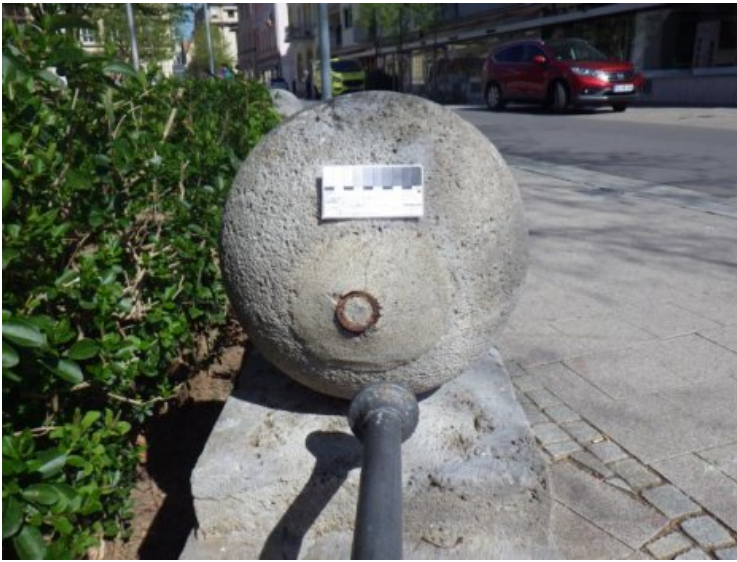
Durch Korrosionsdruck und eine zu starre Einbindung wurde das Geländer teils abgesprengt.

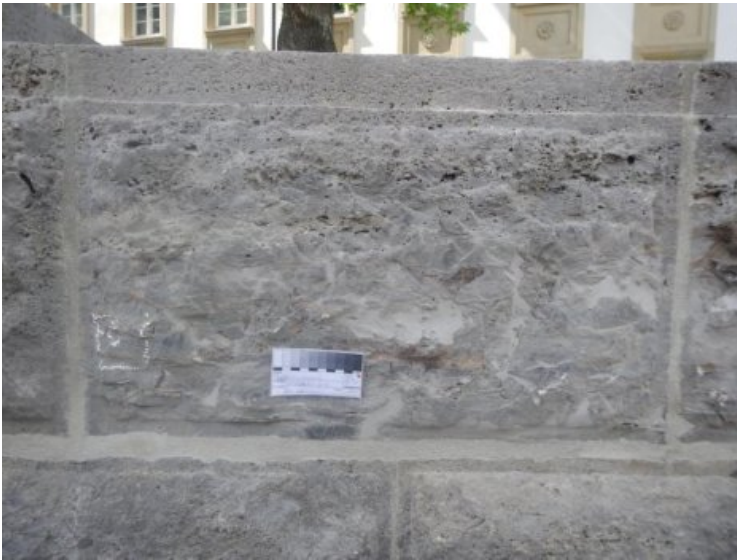
Über Musterflächen wurden die auszuführenden Maßnahmen beprobt.

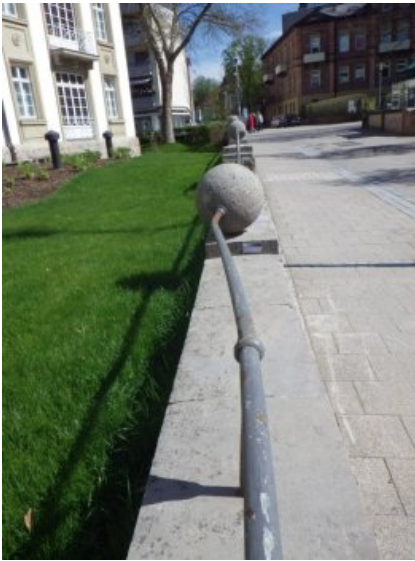
Einer der Handläufe war durch mechanische Einwirkung verbogen.

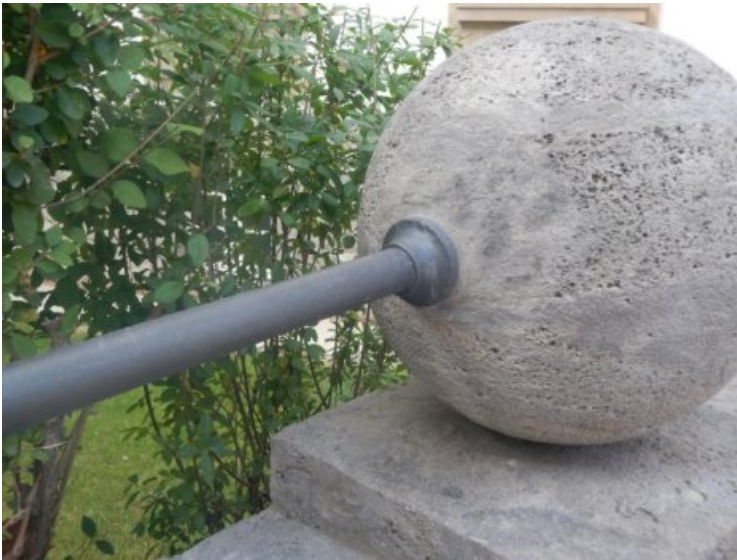
Die Steinganzung stellen die Proportionen wieder her und fugen sich gut ein.

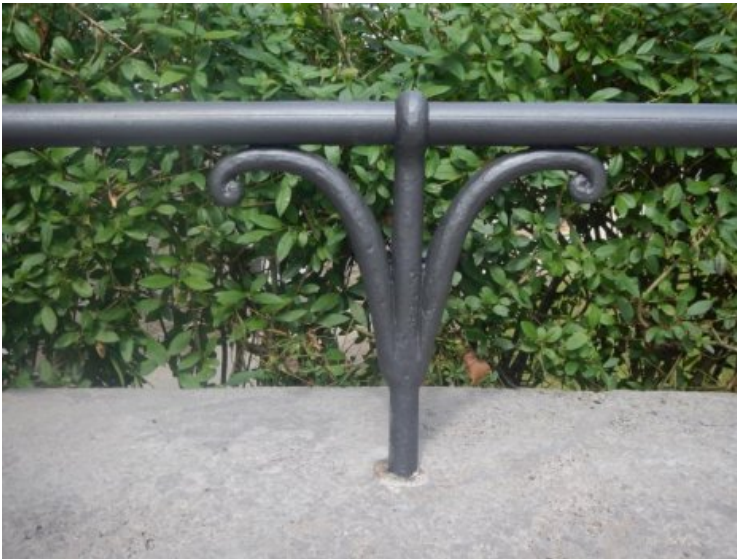
Der Handlauf ist technisch und visuell Instand gesetzt.

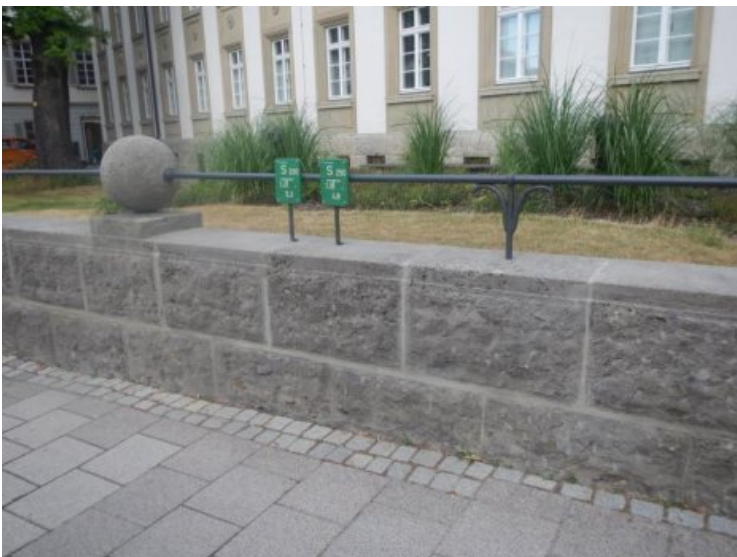
Die Gartenmauer im Endzustand

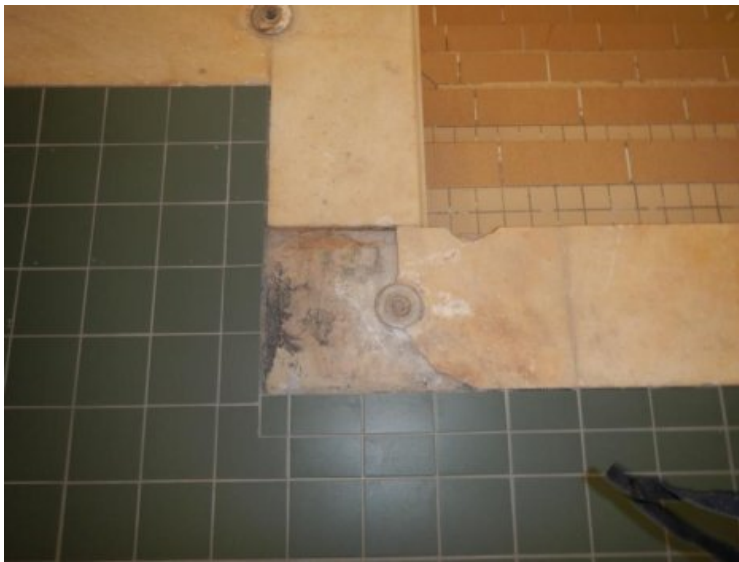
Das historische Badebecken vor der Bearbeitung. Gebrochene Platten und alte Metalleinsätze beeinträchtigen das Objekt.
