REFERENZ

**Kath. Pfarrkirche St. Jakobus**

Epitaph und Weihwasserbecken  
2017-2017

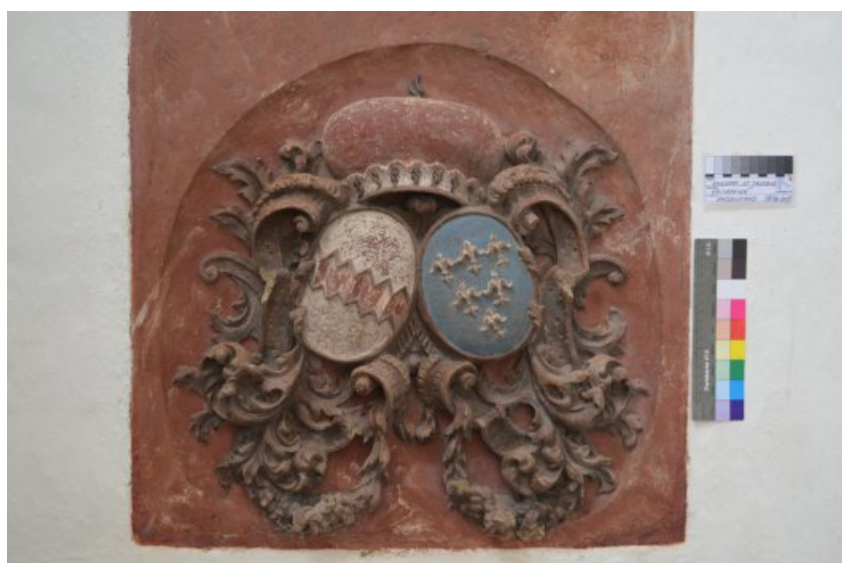
Detail des Epitaphs Nr. 5 nach der Restaurierung.

Epitaph Nr. 5 :

- Reinigen des gefassten Epitaphs
- Entfernen von Farb- und Putzresten am Wandanschluss
- Reduzieren der Übermalung der Schrift
- Sichern der Farbfassung
- Fassen der Schrift

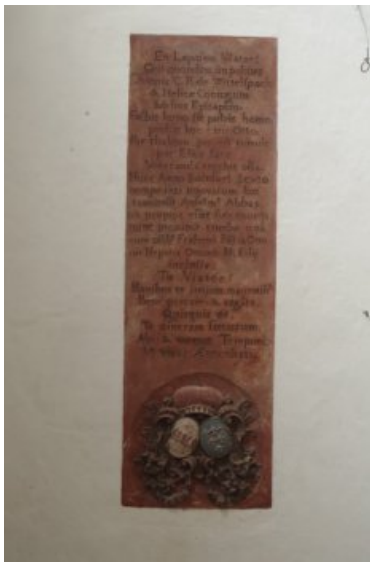
Das Epitaph Nr. 5 nach der Restaurierung.

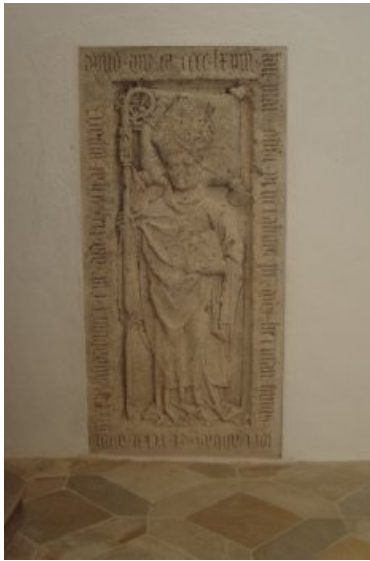
Das Epitaph nach der Restaurierung.

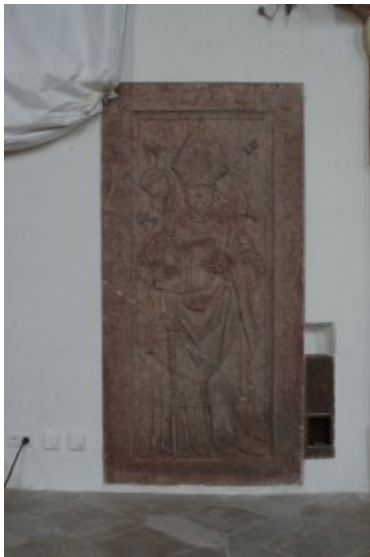
Das Epitaph nach der Restaurierung.

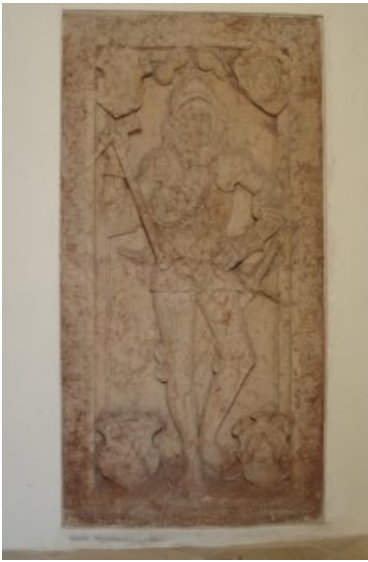
Das Epitaph nach der Restaurierung.

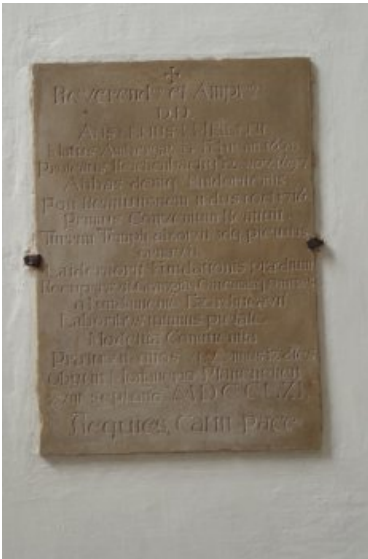
Das Epitaph nach der Restaurierung.
